**Título: Plan de intervención constructiva a efectuar en la  
edificación matancera: "La Quinta Luna".**

**Trabajo de Diploma en Ingeniería Civil**

**Autor:** Sarah Enríquez Guerra

**Matanzas, 2018**

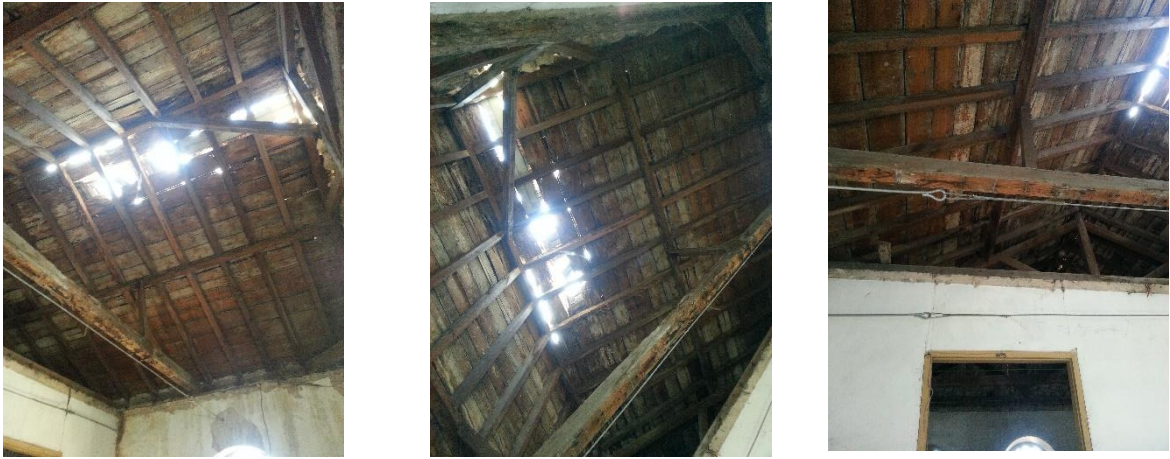
La cubierta en peores condiciones es la del segundo nivel donde se aprecian grandes desprendimientos de los materiales que la componen, a causa, entre otros problemas, al fallo de las cerchas de madera de la cubierta de tablazón, siendo necesario la colocación de tensores y el sellado de grietas para mitigar los daños, pero esta solución fue en vano dado a la falta sistemática de mantenimiento y de una propuesta de arreglo más efectiva, dando paso al continuo fallo de los arquitebros de madera que originalmente tenía, provocando que la misma se encuentre extendiendo los muros hacia abajo manifestándose aperturas en la parte superior de la vivienda. En las cubiertas de las alas exteriores al igual que en las del patio trasero se manifiesta pérdidas del material, hinchamiento de la madera, así como cizallamiento, debido a la falta de mantenimiento y a la fuerte humedad a la que se ven

sometidas por las continuas filtraciones de agua por parte de la pérdida del sistema de drenaje pluvial.

*Figura 2.4: Estado cubierta del segundo nivel. Fuente: Elaboración propia*

- Realizar ciclos de mantenimiento correctivo en la cubierta y entrepiso
- Realizar ciclos de deshumidificación
- Realizar ciclos de mantenimiento de fachadas
- Resanar paredes, vigas y columnas
- Repellar paredes, vigas y columnas
- Embetunar paredes, vigas y columnas

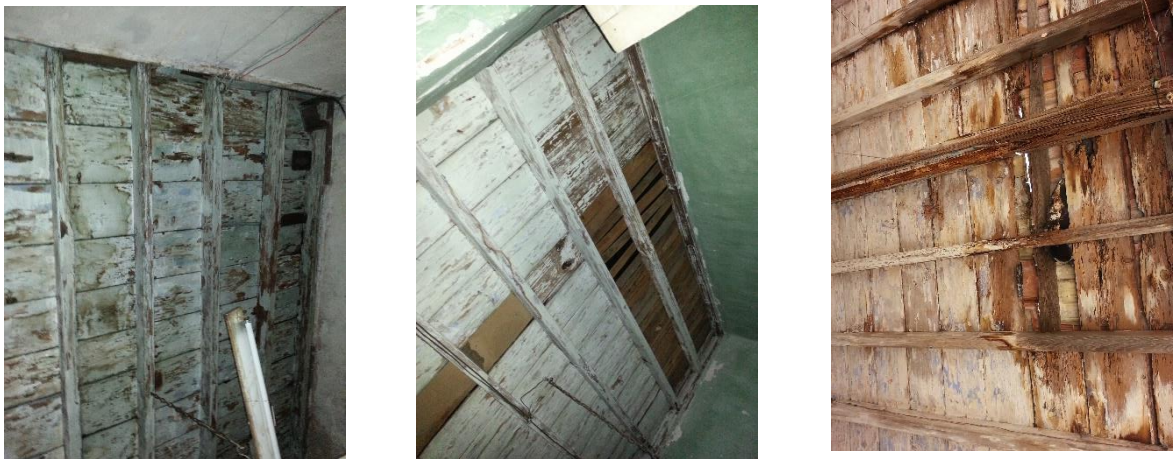
*Figura 2.5: Estado cubierta alas exteriores y patio trasero. Fuente: Elaboración propia*

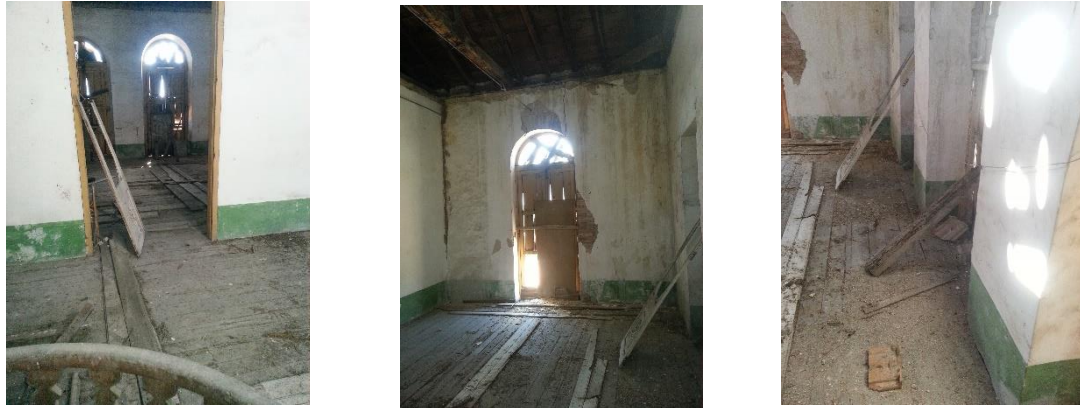
Debido al problema estructural de la cubierta del segundo nivel, el entrepiso del mismo ha sufrido daños directos al estar sometido directamente a la acción del agua perdiendo partes del mismos y logrando que esta zona no sea transitable por el gran peligro que presenta al no mantenerse estable, dando paso incluso a que la propietaria del lado derecho haya sufrido un accidente cuando se transitaba por el lugar cuando colapso una parte del mismo.

*Figura 2.6: Condiciones entrepiso planta superior. Fuente: Elaboración propia.*

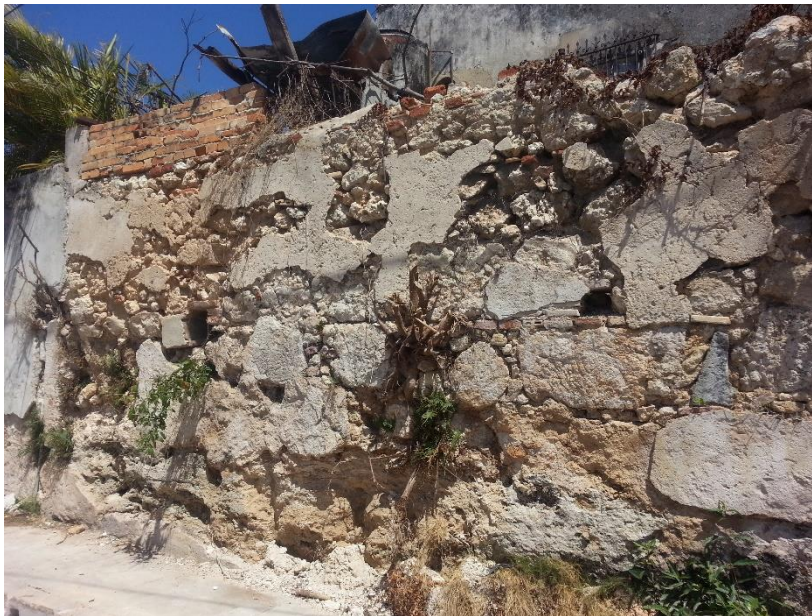
*Figura 2.7: Condiciones muro exterior. Fuente: Elaboración propia.*

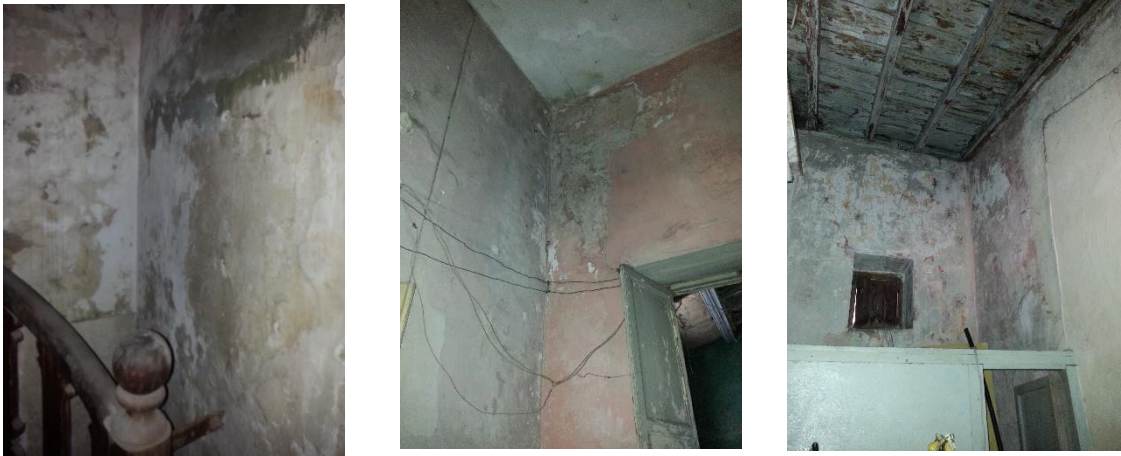
*Figura 2.8: Humedades del primer nivel. Fuente: Elaboración propia.*

- Las lesiones presentes en los muros del primer nivel de diferentes tipos de humedades se deben igual a las grandes filtraciones provocadas por las erosiones presentes en las cubiertas

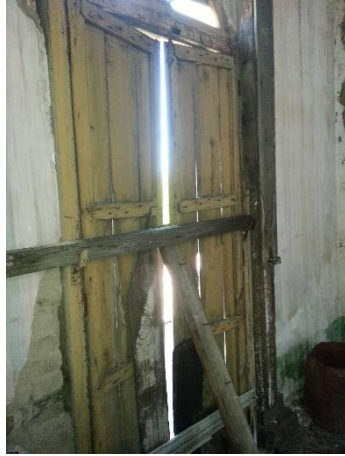
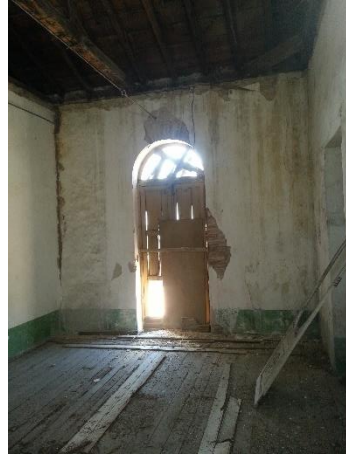
*Figura 2.9: Humedades del segundo nivel. Fuente: Elaboración propia.*

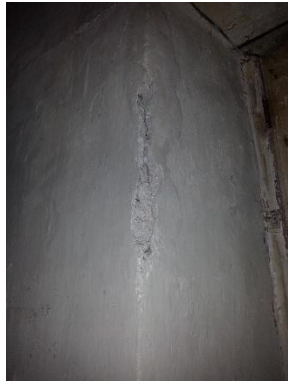
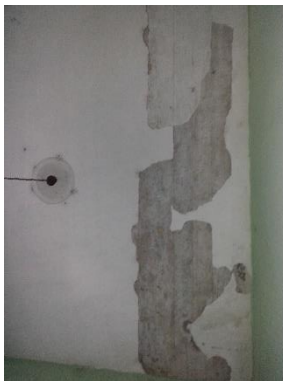
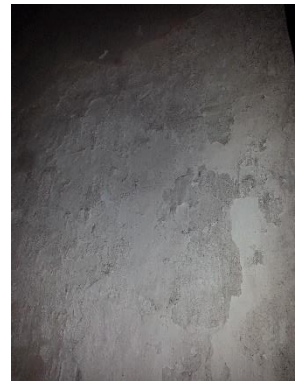
*Figura 2.10: Desconchados del primer nivel. Fuente: Elaboración propia*

- Realizar un proceso de desconchado en los revoques, con el fin de frenar los efectos de humedad y preparar para el proceso de deshumidificación que se llevara a cabo en las acciones ingenieras a mediano plazo
