**DIAGNÓSTICO DE LA ESTRUCTURA A PARTIR DEL
COMPORTAMIENTO ELECTROQUÍMICO Y FÍSICO-MECÁNICO DE
LOS MATERIALES QUE LA COMPONEN. CASO DE ESTUDIO:
ESPIGÓN LA MACHINA, TERMINAL DE CRUCEROS SIERRA
MAESTRA.**

Trabajo de Diploma en Ingeniería Civil

Matanzas, 2018

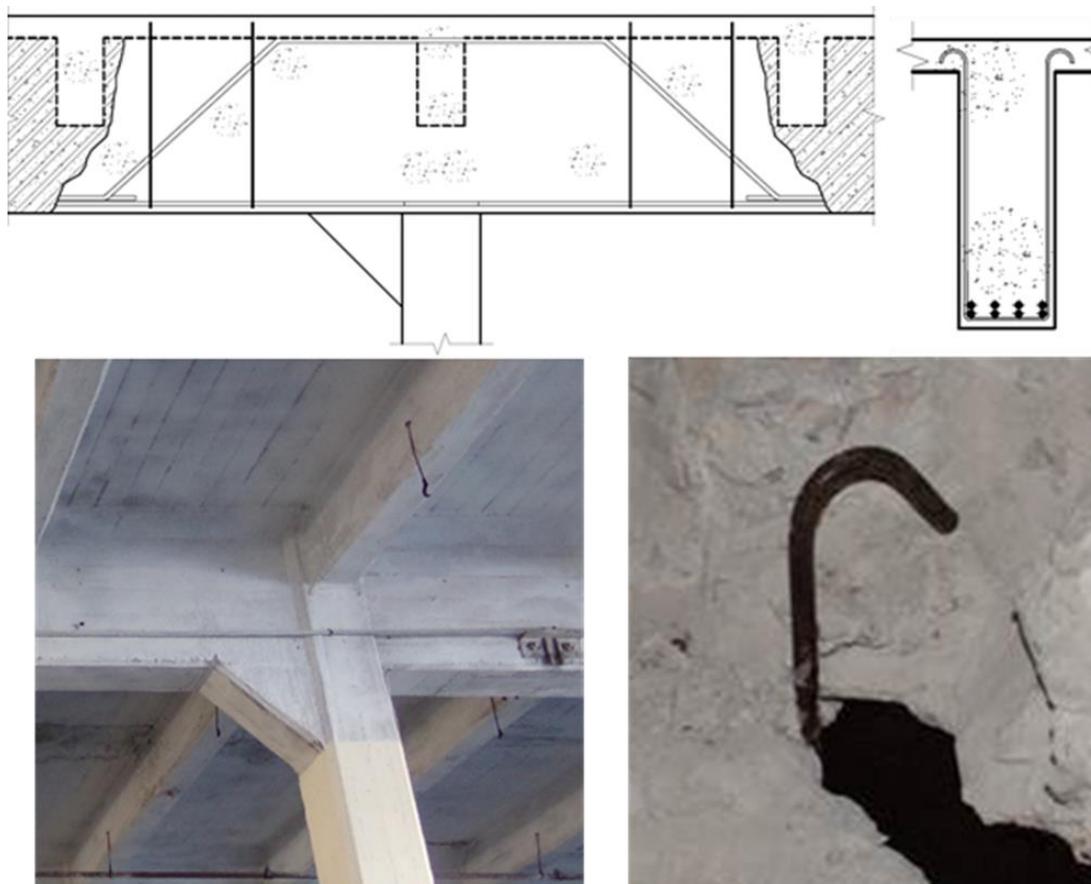
Figura 3.24 Esquemas y aspecto actual de vigas longitudinales en 1er Nivel. Nótese en la segunda imagen los cercos abiertos con terminación de bastón. (Fuente: elaboración del autor)

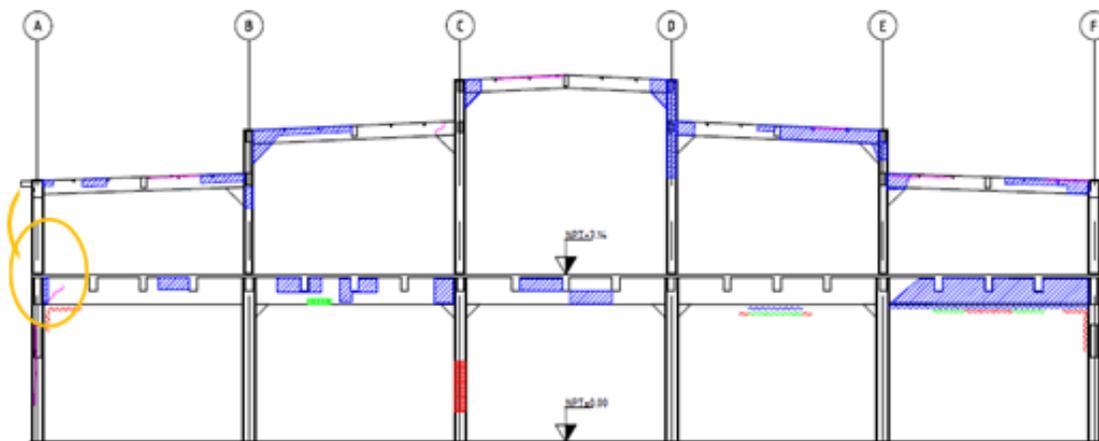
El mal estado de la unión viga-columna, la pérdida de sección en los cercos y la presencia del fallo, es un indicador de la situación extrema en que se encuentra esta zona, donde los esfuerzos actuantes de cortante en algún momento superaron la capacidad resistente de la sección y provocaron el fallo. Por tal motivo en esos puntos ya se realizó un refuerzo de las vigas fallada.

Figura. 3.20 Esquema de ubicación de grietas por fallo a cortante en vigas de los extremos. (Fuente: Planos de levantamiento patológicos)

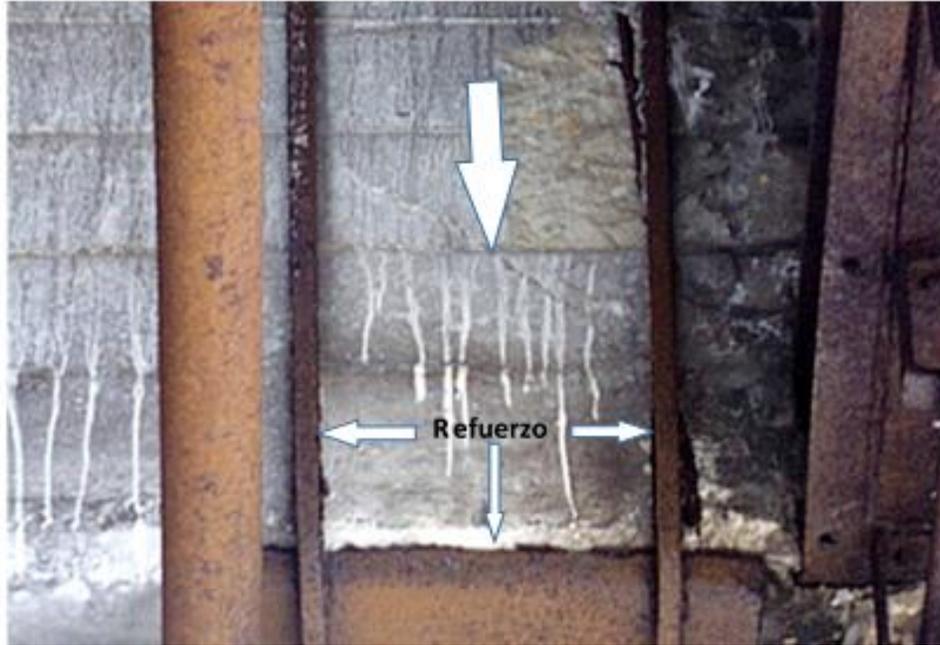
Figura 3.21 Grietas por fallo cortante en vigas pórtico cercanas a la fachada. Vista lateral.

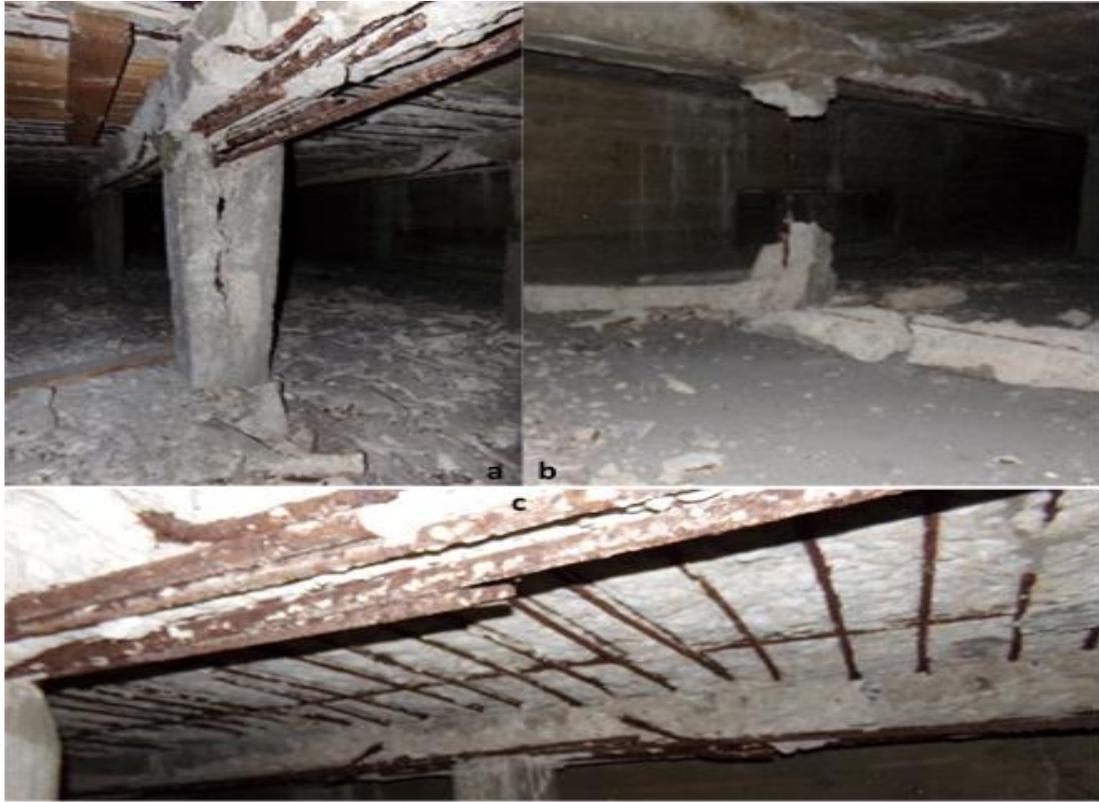
Figura 3.22 Deterioros del ático. a: viga destruida, b: Columna colapsada y c: losa con aceros corroídos. (Fuente: elaboración del autor)

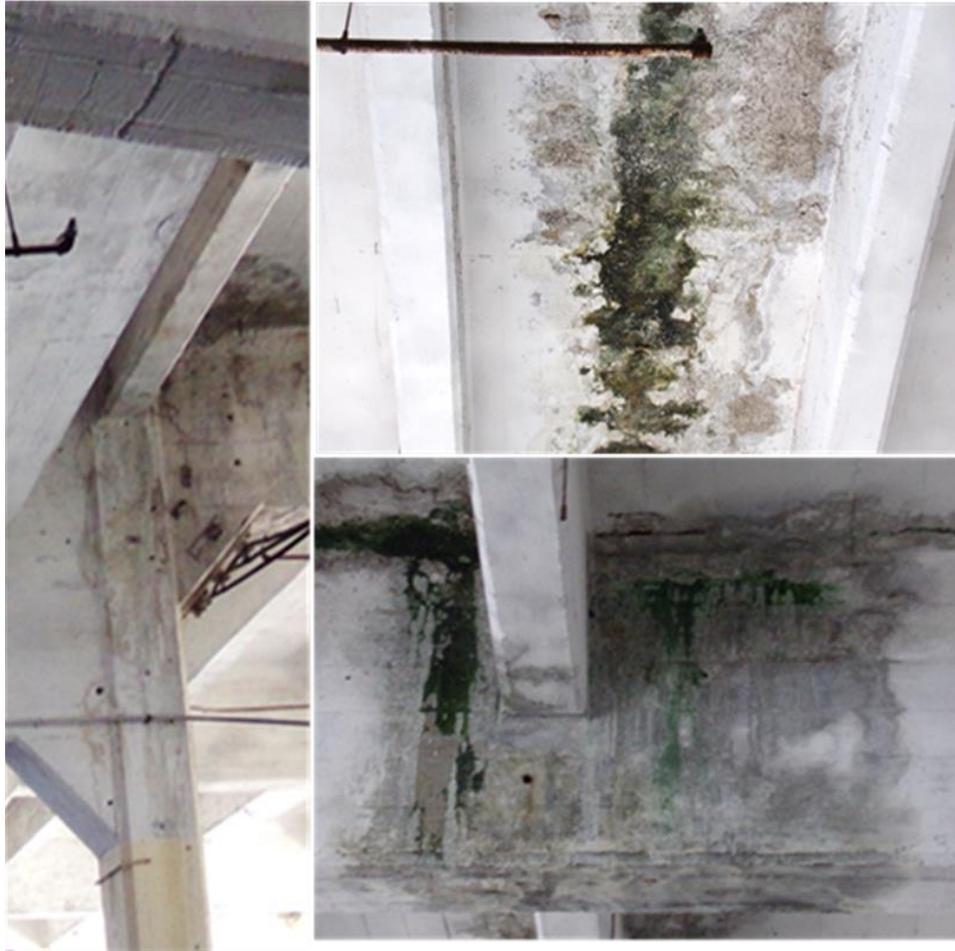
Figura 3.23 Lesiones asociadas a las humedades en los elementos. a: columna, b: viga y c: viga y losa. (Fuente: elaboración del autor)

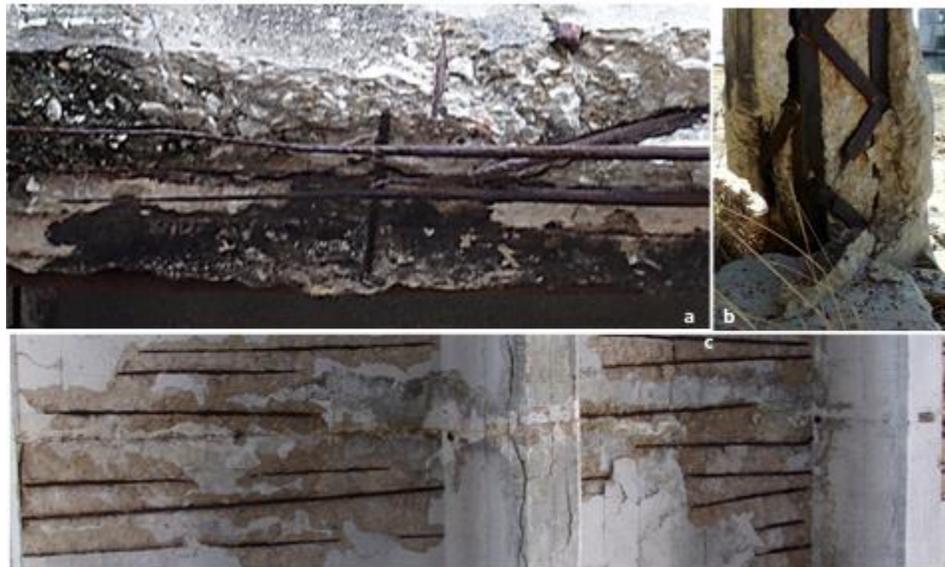
Figura 3.24 Aceros con pérdidas de sección. a: en viga, b: en columna y c: en losa.

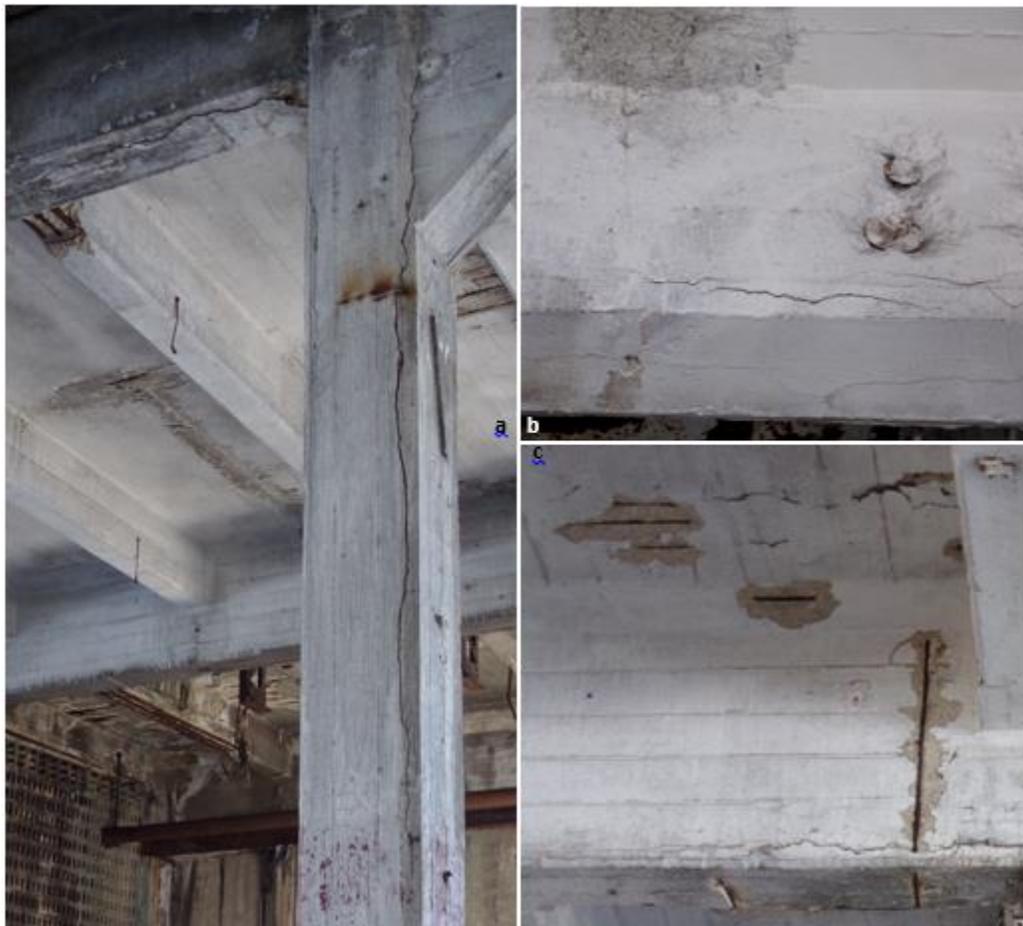
Figura 3.25 Grietas y fisuras. a: en columna y viga, b: en viga y c: en losa y viga.

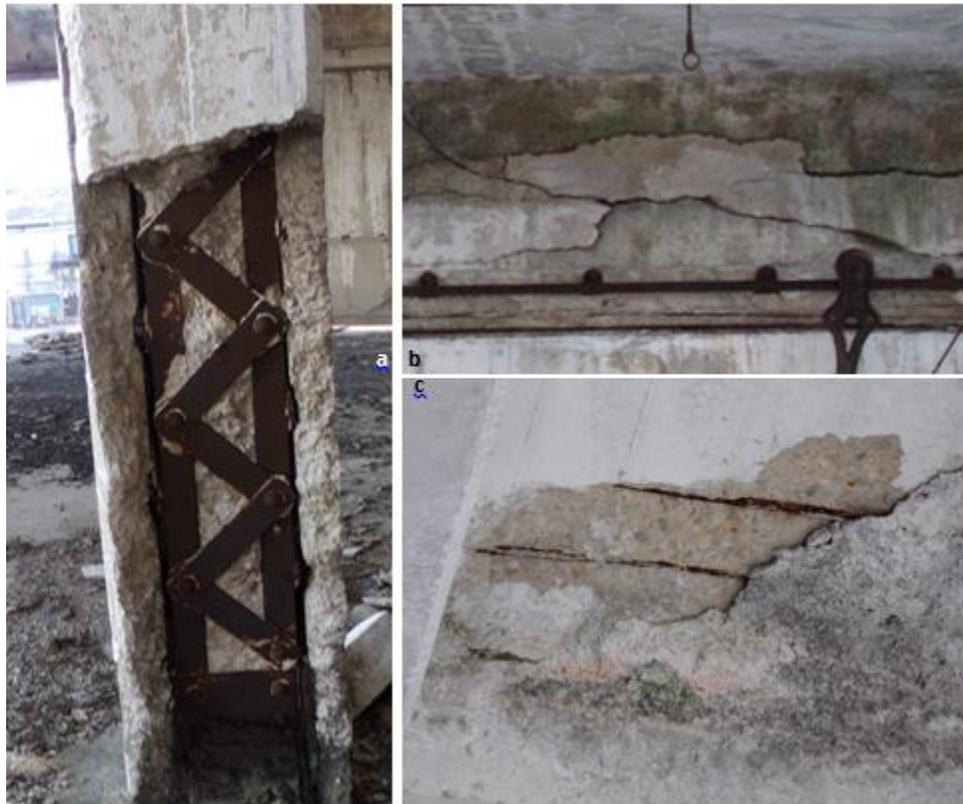
Figura 3.26 Abofado y desprendimiento. a: en columna, b: en viga y c: en losa. (Fuente: elaboración del autor)

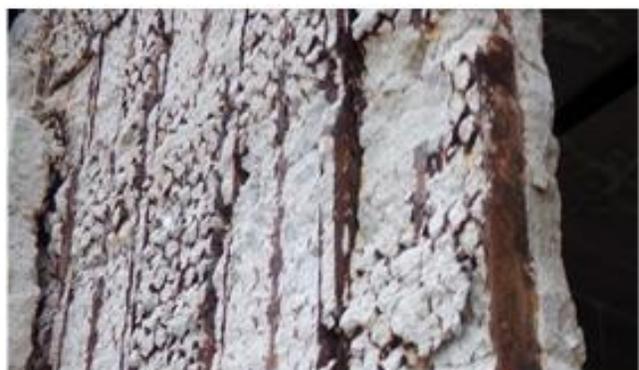
Figura 3.26a Corrosión de la malla nervada del muro
