Universidad de Matanzas Sede “Camilo Cienfuegos”

**Estudio patológico y propuesta de acciones constructivas para la edificación del
Complejo Comercial La Sirenita**

Matanzas, 2020

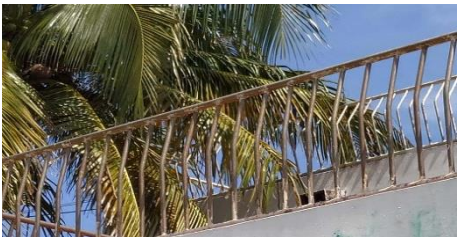
Ficha técnica FT 1.1	
Identificación del daño: PÉRDIDA DE LA CAPA DE PINTURA PROTECTORA	
Elemento afectado: Herrería

<p>Descripción del daño o lesión: Pérdida de la capa de pintura en el elemento. Pintura englobada.</p> <p>Posibles causas:</p> <ul style="list-style-type: none">- Corrosión por humedad.
	<ul style="list-style-type: none">-Agentes contaminantes como polución, lluvia ácida.-Falta de mantenimiento. <p>Procedimiento de reparación: Si el elemento en cuestión necesita ser pintado, debe proceder a eliminar los restos de pinturas que queden para lograr un buen acabado, mediante el empleo de espátula, un cepillo de alambre o una lijadora eléctrica. Verificar el estado de conservación de los</p>

<p>elementos. Proceder a aplicar dos capas de pintura anticorrosiva o producto pasivador de óxido y posteriormente tres capas de esmalte o laca, dejando secar entre una y otra aplicación.</p>
--	---

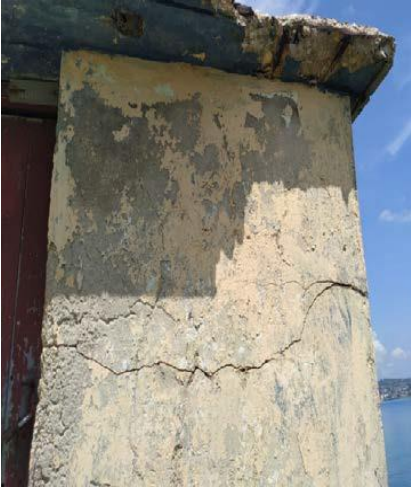
<p>Ficha técnica FT 2.1</p>	
<p>Identificación del daño: ABOFAMIENTOS Y DESCONCHADOS</p>	
<p>Elemento afectado: Muro</p>

<p>Descripción del elemento: Los muros son elementos verticales que cumplen funciones estructurales o divisorias en las edificaciones. Soportan las cargas de uso, las permanentes, y las de viento, por lo cual debe construirse con materiales de calidad y cumpliendo las normas de construcción. Pueden ser de mampuesto, ladrillo, bloques de hormigón, de sillares, de tierra, etc. En su gran mayoría, estos se encuentran recubiertos y pintados para su protección. En ellos se alojan instalaciones que pueden afectar su integridad, por lo cual deben ser bien ejecutadas</p> <p>Descripción del daño o lesión: Se aprecia una deformación o desprendimiento del mortero o revestimiento. En algunos casos aparecen grietas en varias direcciones.</p> <p>Posibles causas:</p> <ul style="list-style-type: none"> -Retracción del mortero que generalmente tiene mayor módulo de elasticidad que el material del muro. Presencia de humedad excesiva. -Falta de adherencia entre soporte y revestimiento. -Deficiente ejecución del revestimiento.

-Deficiente dosificación del revestimiento.

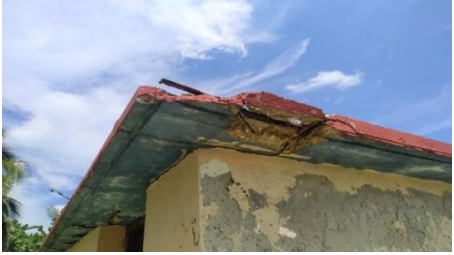
<p>Ficha técnica FT 3.1</p>	
<p>Identificación del daño: PÉRDIDA DEL RECUBRIMIENTO EN LOSAS DE HORMIGON ARMADO.</p>	
<p>Elemento afectado: Losa de hormigón armado</p>

<p>Descripción del elemento: Entresuelo o techo formado por losa plana de hormigón armado, que soportan las cargas de su peso propio, las del relleno, pavimento y las de uso del edificio. Son elementos estructurales por lo que en su intervención debe contarse con la supervisión de un especialista estructural.</p> <p>Descripción del daño o lesión: Se aprecian grietas, fisuras y pérdida del recubrimiento del acero por lo que el mismo queda expuesto.</p> <p>Posibles causas:</p> <ul style="list-style-type: none"> -Materiales contaminados. -Humedades.

-Siniestros.

<p>podrá ser demolición o reforzamiento. Consultar ficha de deformación y grietas de losas de hormigón armado.</p>
--	--

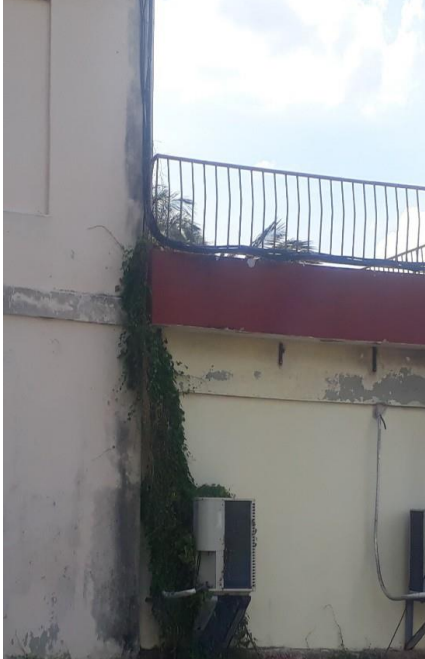
<p>Ficha técnica FT 4.1</p>	
<p>Identificación del daño: CRECIMIENTO DE MUSGOS, LÍQUENES Y GRAMÍNEAS EN BALCONES</p>	
<p>Elemento afectado: Balcones</p>

<p>Descripción del elemento: El balcón es una plataforma elevada que sobresale de la fachada de una edificación y está rodeada por una baranda, que son elementos de defensa y protección contra las caídas. Los balcones pueden ser de hormigón armado, viga y losa, madera, metálicos, piedra y de estructuras mixtas. Son estructuras que trabajan en voladizo.</p> <p>Descripción del daño o lesión: Se observan musgos, líquenes y gramíneas en los elementos que conforman los balcones.</p> <p>Posibles causas:</p> <p>Acumulación de escombros, tierra, materiales de construcción.</p> <p>Humedad por filtraciones.</p> <p>Grietas y roturas en los elementos que conforman el balcón.</p> <p>Falta de limpieza.</p> <p>Falta de mantenimiento.</p> <p>Procedimiento de reparación: Las</p>

causas que originan y favorecen la aparición y crecimiento de vegetación parásita en las estructuras son diversas. La vegetación parásita siempre se desarrolla en las grietas o aberturas existentes en los elementos, de ahí la importancia de sellar cualquier fisura o grieta desde que sea detectada. Es importante igualmente, eliminar las plantas desde que broten, ya que, al crecer, sus raíces pueden causar graves daños a los elementos que componen el balcón, lo que llega en casos de abandono, a afectarlos de forma irreparable. Lo primero que se debe hacer es una limpieza correcta de todo el balcón, retirar materiales, muebles, plantas y otras cosas que en ocasiones se acumulan en estos lugares. Proceder entonces a revisar para determinar la magnitud y gravedad del daño, así como los recursos que se necesitan. Se recomienda consultar la ficha de vegetación parásita en muros. Es importante, una vez retirada la planta y verificado que no quede restos de raíces que se puedan reproducir, recolocar adecuadamente las losas del pavimento y sellar las juntas entre ellas. Proceder de forma similar en el caso de que la planta se desarrolle en el interior de una grieta, la cual deberá ser correctamente sellada, según se indica en las fichas de vegetación parásita en muros y de grietas en muros. En cualquier caso, deberá aplicarse un producto biocida antes de sellar las grietas.

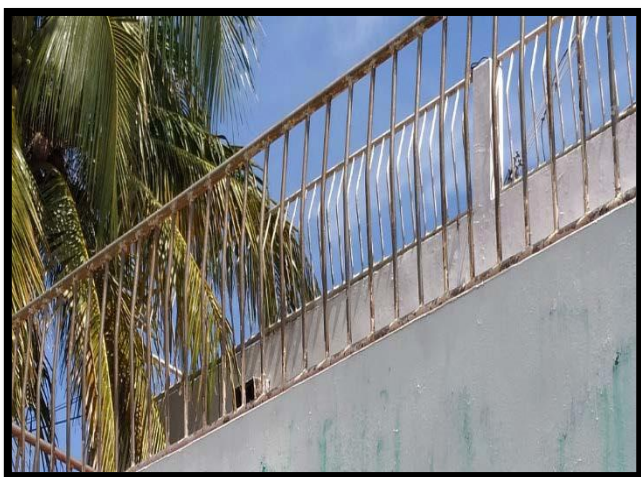
Elemento: **Herrería**

Daño: Pérdida de capa de pintura protectora.

- 1- Eliminar los restos de pinturas que queden para lograr un buen acabado.
- 2- Proceder a aplicar dos capas de pintura anticorrosiva o producto pasivador de óxido y posteriormente tres capas de esmalte o laca, dejando secar entre una y otra aplicación.

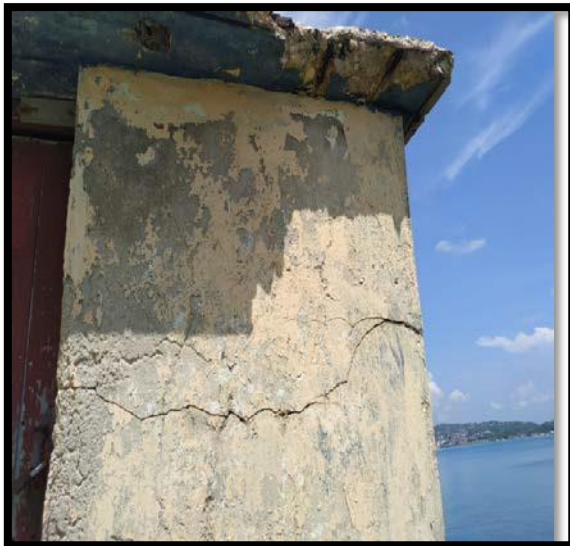
Elemento: **Muro de la caseta**

Daño: Abofamiento o desconchado

- 1- Se retirará cuidadosamente todo el material de revoque abofado o suelto.
 - 2- Se saneará la pared con cepillo de alambre, o picoleta hasta eliminar todo el material suelto, dejándola libre de residuos.
 - 3- Consolidar con materiales compatibles.
 - 4- Rellenar las grietas y revocar nuevamente en capas de 2 cm de espesor.
- Herramientas y medios de protección: Cepillo metálico, escalera o andamio, cubo carretilla, pala, cuchara albañil, brocha, regla, nivel de albañil, picoleta, martillo, plana, gafas de protección, guantes, cinturón de seguridad.

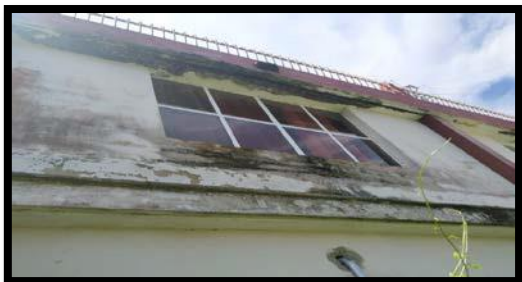
Elemento: **Muro de la tienda**

Daño: Presencia de hongos

- 1- Limpieza y eliminación del organismo.
- 2- Ejecutar una preconsolidación del muro, con el fin de evitar desprendimientos de elementos sueltos.
- 3- Limpiar para eliminar la suciedad superficial del muro y las incrustaciones de elementos dañinos u organismos biodeteriorantes.
- 4- Proceder a aplicar un producto biocida con el objetivo de prevenir la aparición de hongos.
- 5- En caso necesario, se procederá a restituir o reparar el revoque.
- 6- Por último, proceder a pintar para proteger, siempre y cuando no sea un muro de piedra, enchapado o con revoque símil a piedra.

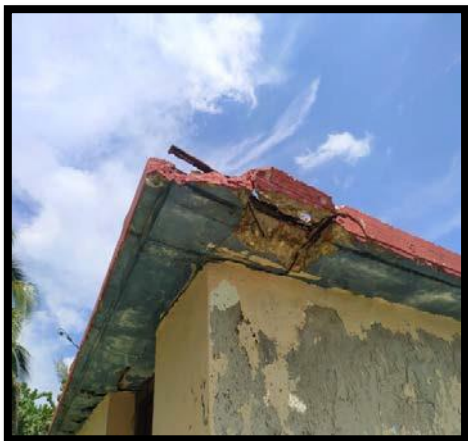
Elemento: **Losas de hormigón armado de la caseta.**

Daño: Pérdida del recubrimiento en losa de hormigón armado.

1-Demoler

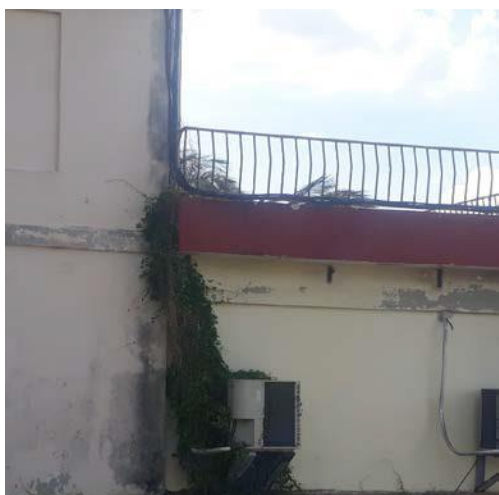
Elemento: **Balcón**

Daño: Crecimiento de musgos, líquenes, y gramíneas en balcones.

- 1- Eliminar las plantas.
- 2- Hacer es una limpieza correcta de todo el balcón.
- 3- Sellar cualquier fisura o grieta desde que sea detectada.

4- Aplicar un producto biocida antes de sellar las grietas.
