Diagnóstico y propuesta de acciones constructivas para conformar un programa de intervención de una infraestructura hotelera en la zona costera de la Ciénaga de Zapata. Caso de estudio Hotel Playa Girón.

Autor: Daniel E Hernández Caballero

Matanzas, 2020

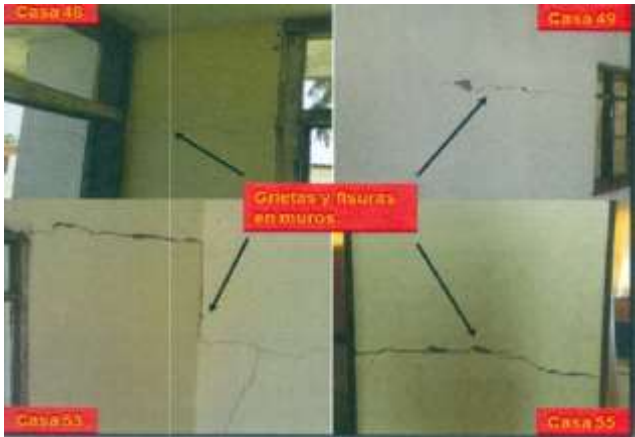
Lesión: Grietas y fisuras	Elemento Afectado: En vigas y principalmente en los muros
Foto:

Descripción: Se presentan fisuras y grietas fundamentalmente en el sentido horizontal, algunas en el vertical y otras de 45 grados, llegando a verse fácilmente los espacios adyacentes a los muros que presentan esta lesión. También se aprecian fisuras en el sentido del refuerzo.

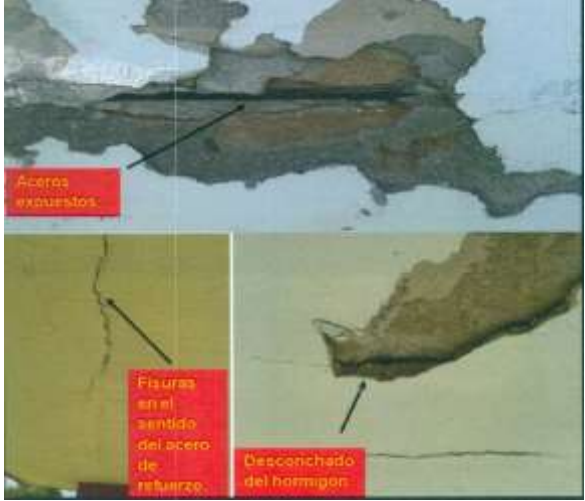
<p>Lesión: Desprendimiento del hormigón de recubrimiento y aceros expuestos</p>	<p>Elemento Afectado: Losas y vigas.</p>
<p>Foto:</p>

<p>Descripción: Encontramos desconchado en el hormigón de recubrimiento, corrosión y exposición del acero de refuerzo en los elementos de hormigón armado.</p>

El abofamiento, fisuración, y desprendimiento del hormigón de recubrimiento del acero de refuerzo, es por causa de la corrosión del mismo. Al ocurrir la oxidación en las barras, estas aumentan su volumen desprendiendo capas que ejercen presión sobre la masa de hormigón hasta agrietarla y desprenderla. Otra de las razones por las cuales se pudo haber desprendido el hormigón del recubrimiento del acero de refuerzo, es el aumento del peso de esta masa debido a la reacción que se produce entre el hidróxido de calcio presente en el hormigón producto de la hidratación del cemento y el dióxido de carbono que penetra por los poros dando lugar a la formación de un nuevo compuesto, el carbonato de calcio, el cual tiene una mayor densidad y es capaz de sellar los poros, así como la acción de los aerosoles marinos, el contacto directo de los elementos constructivo con el agua de mar, la saturación de la estructura por capilaridad y una protección inadecuada de la superficie.

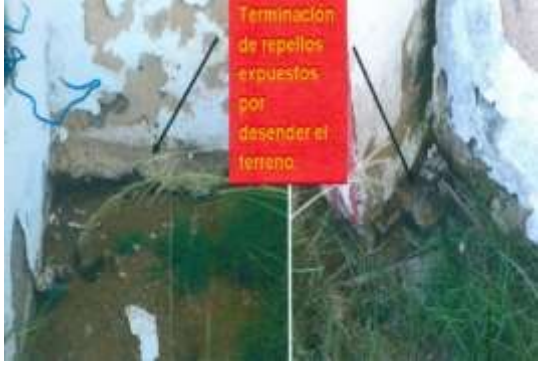
<p>Lesión: Hundimiento de los pisos y del terreno aledaño a las casas.</p>	<p>Elemento Afectado: Pisos y las vigas de cimentación.</p>
<p>Foto:</p>

<p>Descripción: Se puede apreciar pérdida de horizontalidad en diferentes zonas de los pisos, en los alrededores de las casa se pueden observar que ha descendido el suelos unos centímetros, dado que se pueden presenciar al descubierto la terminación de los repellos de los muros por encima del nivel actual del terreno.</p>

El resto de las lesiones mencionadas están dado por diversos factores, en general ajenos a la estructura que se evalúa. Encontramos numerosos huecos en todo el terreno circundante a las casas, debido a la presencia de cangrejos (crustáceos típicos de la ubicación geográfica del inmueble). Esto provoca la infiltración inmediata de las aguas de lluvia al subsuelo y la socavación del terreno debajo de la estructura.

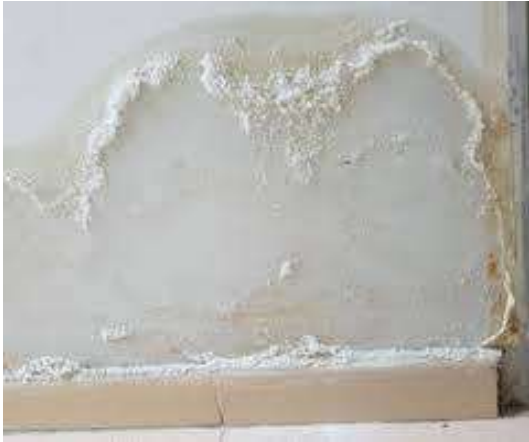
<p>Lesión: Eflorescencias</p>	<p>Elemento Afectado: Muros</p>
<p>Foto:</p>

<p>Descripción: Se aprecia en forma de manchas y surcos de color blancuzco, con desprendimiento de la pintura por alto contenido de sales en el pañete y se observan manchas de humedad.</p>

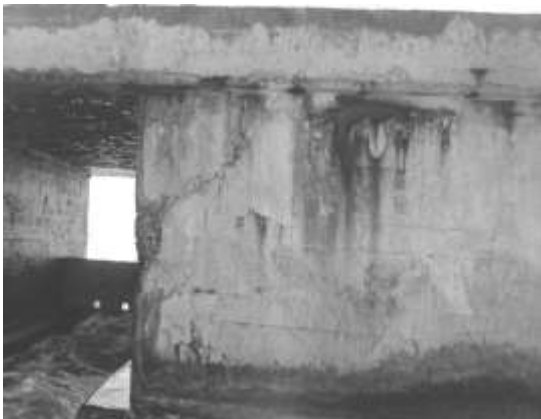
agua, estos están unidos por una losa de hormigón armado. Durante la inspección visual realizada se pudo notar la socavación presente en los muros de contención del lado mar, al igual que la presencia de fisuras y grietas verticales, y el acero de refuerzo expuesto con alto grado de corrosión en la parte superior. Los cajones también presentan socavación, como consecuencia, esto ha provocado el escape del material de relleno de los mismos, quedando algunos de ellos totalmente vacíos y por eso más vulnerables a la acción del oleaje. La losa de hormigón sobre los cajones presenta grietas, pérdida de recubrimiento, el acero de refuerzo expuesto con alto grado de corrosión y en algunos casos pérdida total de su sección.

Foto 10. Defectos en Cajones.

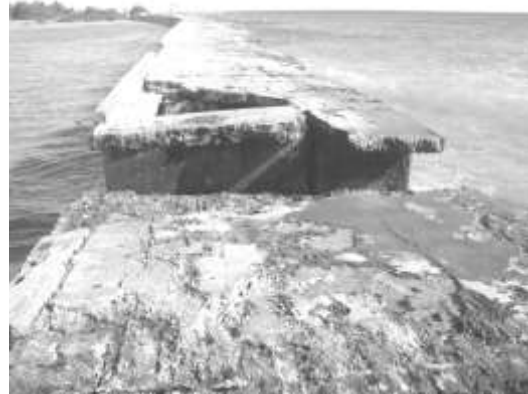
Foto 11. Cajón con las caras laterales partidas.

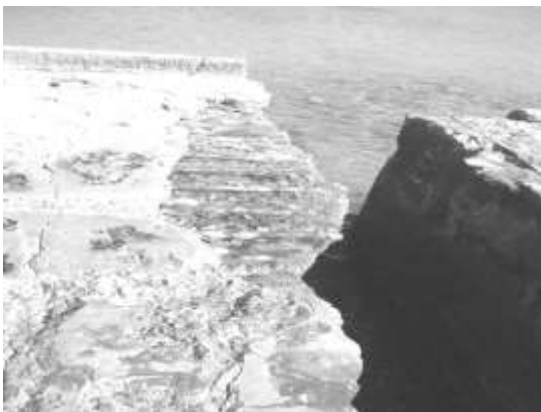
Foto 13. Losa de hormigón partida entre dos cajones.

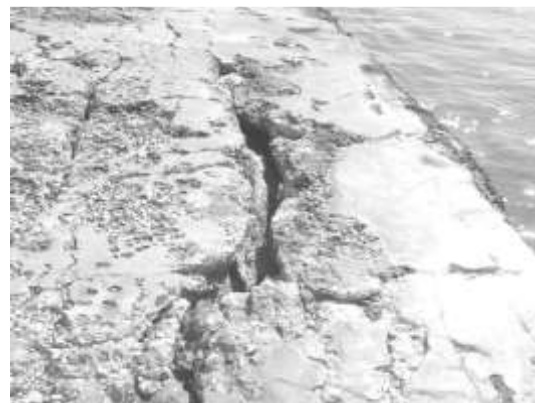
Foto 14. Grieta en la losa de hormigón.

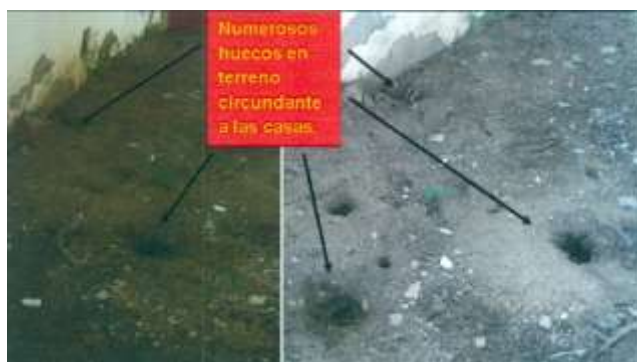
Figura 16. Huecos creados por los cangrejos.

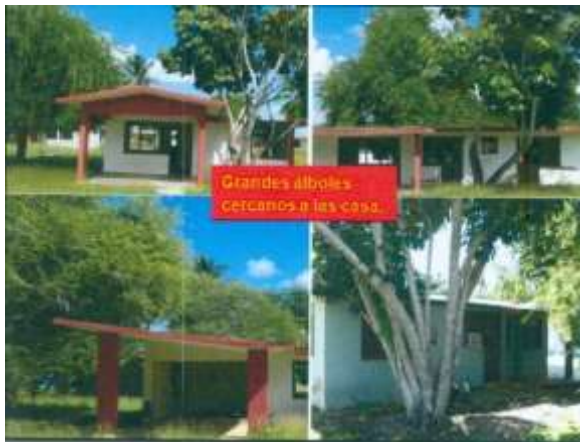
Además, la existencia de grandes árboles ubicados en la cercanía, de los cuales se extienden tanto a lo ancho como en profundidad del terreno debajo de las edificaciones. El crecimiento y exposición de dichas raíces provocan la ruptura de las tuberías sanitarias (en este caso de barro) y con ello la filtración de las aguas al suelo, lo que genera el

reacomodo de las partículas provocando oquedades bajo la estructura y debilitando la estabilidad de la misma.

Figura 17. Grandes árboles en las cercanías de las casas.

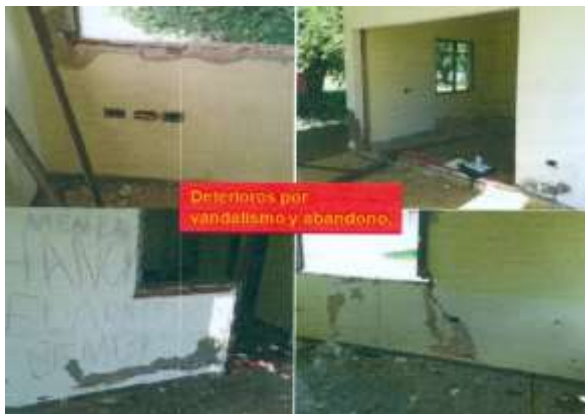
Es válido mencionar que también existen daños provocados por el abandono, falta de mantenimientos cíclicos y el vandalismo, que sin ser elementales en la estabilidad conceptual de la estructura, si generan un gasto adicional tanto monetario como de tiempo en la rehabilitación del inmueble.

Figura 18. Deterioros por vandalismo y abandono.
