TRABAJO DE DIPLOMA

Tesis presentada en opción al título de Ingeniero Químico.

Propuesta de Tecnologías para la Conservación Anticorrosiva de bombas de vapor y autos cisternas expuestos en el Museo de Bomberos, de Matanzas.

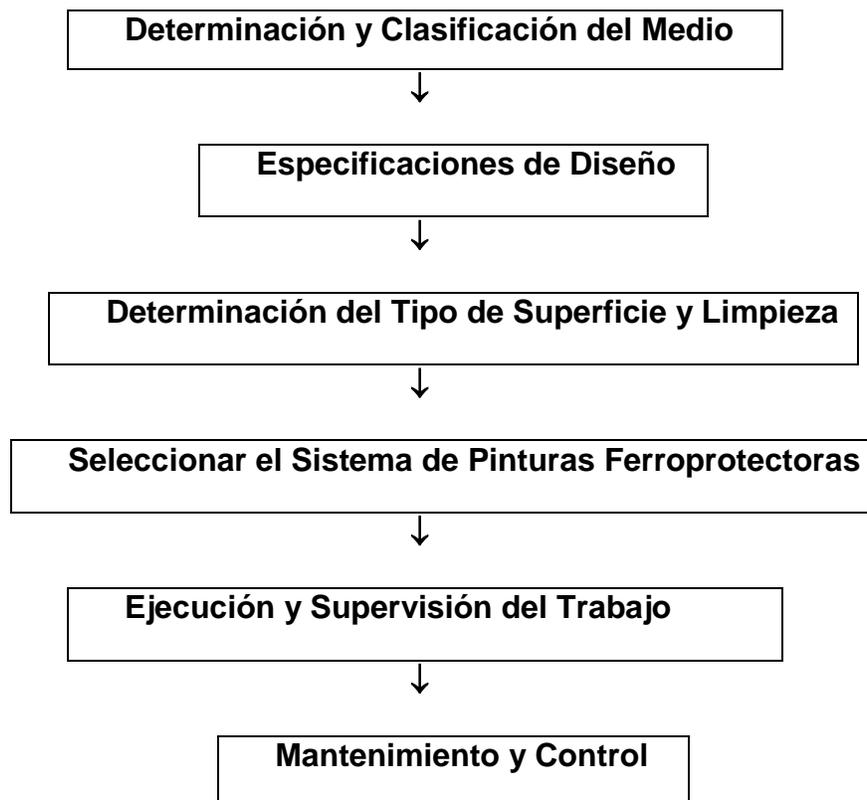
Diagrama de aplicación de pinturas ferroprotectoras

Como se observa, para la aplicación de un sistema de pintura que se corresponda con los requerimientos de durabilidad establecidos internacionalmente, tienen que cumplirse un grupo de requisitos o pasos del proceso. Todo ello se observa que en la práctica se viola frecuentemente, afectando la durabilidad de los sistemas de pintura.

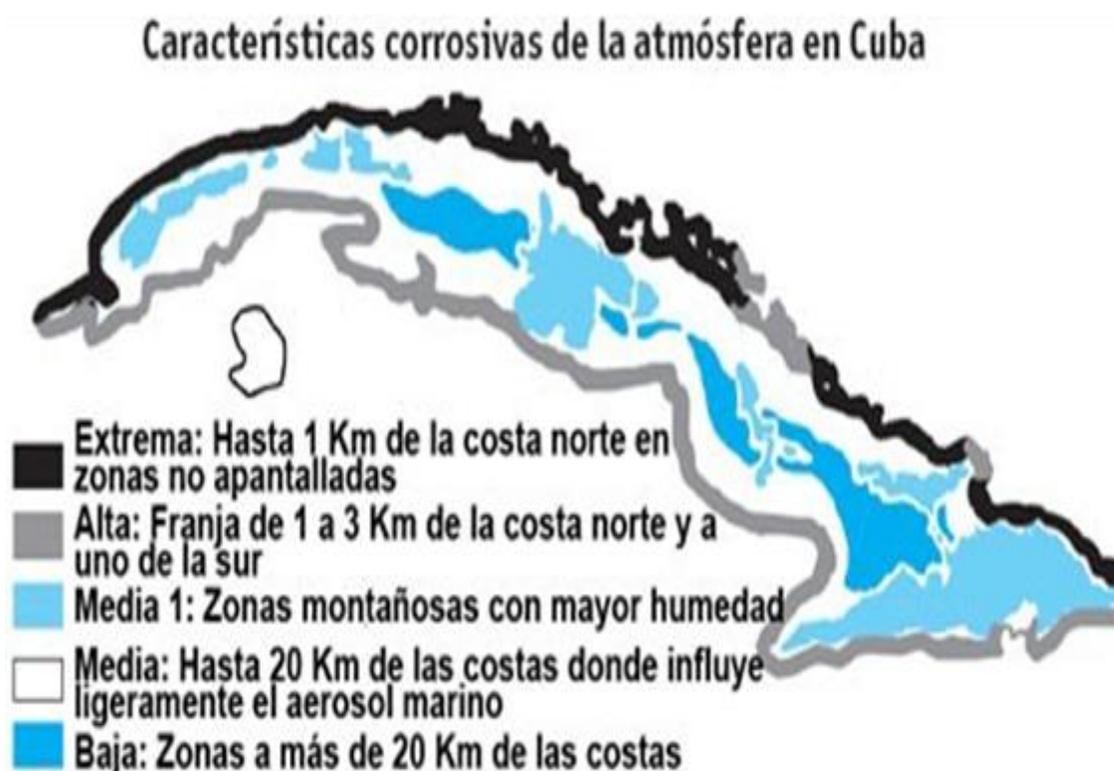
Según el mapa de agresividad corrosiva de la isla de Cuba (Fig. 3.2), atendiendo a la distancia de la costa a menos de 1Km, pudiera ser una atmósfera de agresividad extrema; pero el apantallamiento que provocan las paredes de la propia instalación, disminuyen la concentración de contaminantes provenientes del aerosol marino (cloruros y sulfatos). No obstante, debido a que en el museo se ponen a funcionar a diario a carros que son utilizados para uso del mismo, aumenta puntualmente la contaminación por SO₂ antropogénico, que influye en la agresividad corrosiva dentro de la instalación. La agresividad corrosiva de la atmósfera en este ambiente se considera alta y se clasifica como C4, aunque en determinados momentos pudiera ser extrema por la combinación de la contaminación marina con la antropogénica.

Fig. 3.2 Mapa de Agresividad Corrosiva de la Atmósfera de Cuba, 2009.

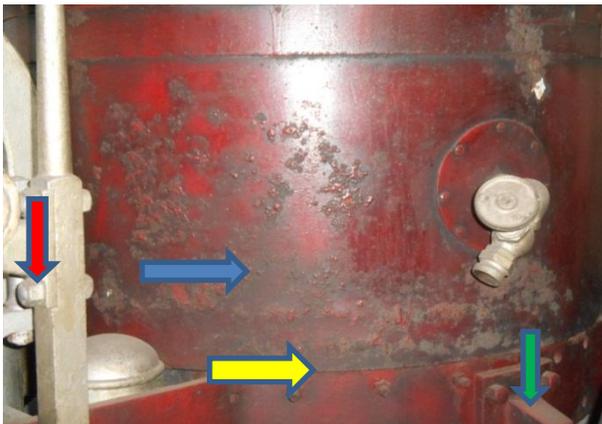
Fig.2 Problemas de resquicios (amarilla), zona de acumulación de depósitos y humedad (verde), conexiones con pernos (roja) y mala preparación superficial (azul). Presenta corrosión electroquímica atmosférica húmeda, en resquicios y por celdas de aireación diferencial.

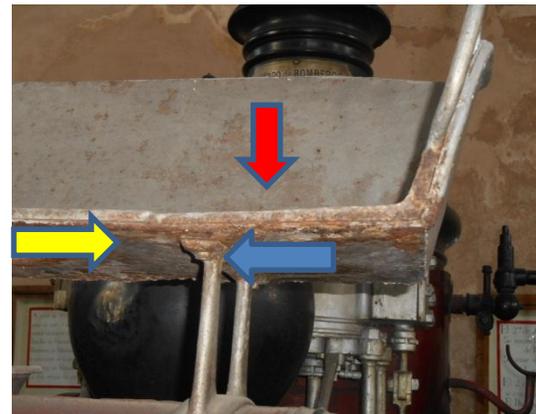
Fig.3 Acumulación de depósitos y humedad (roja), resquicios (amarilla), conexiones con pernos (azul) y mala preparación superficial.

Presenta corrosión electroquímica atmosférica húmeda, en resquicios, por celdas de aireación diferencial e interfacial.

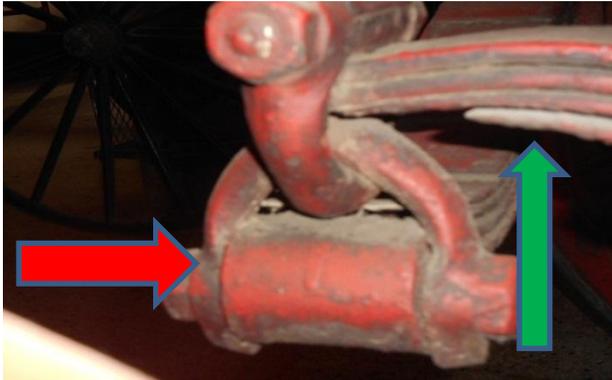
Fig.4 Resquicios, pernos (roja), acumulación de depósitos y humedad (verde).Presenta corrosión electroquímica atmosférica húmeda y en resquicios

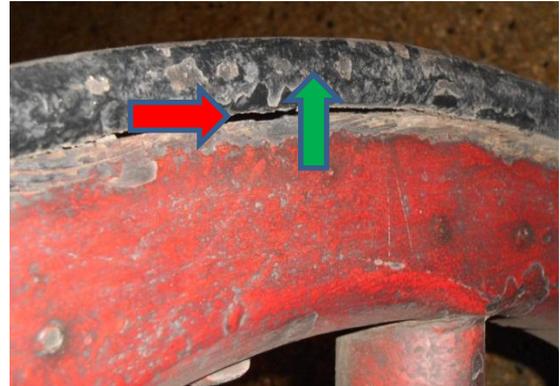
Fig.5 Resquicios (roja), mala preparación superficial (verde).Presenta corrosión electroquímica atmosférica húmeda, en resquicios y por celdas de aireación diferencial.

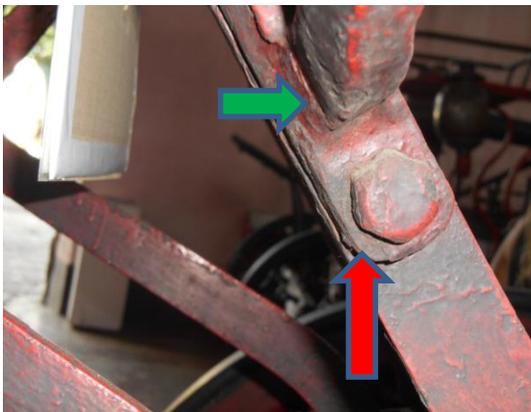
Fig.6 Acumulación de depósitos y humedad, resquicios (verde) y pernos (roja).

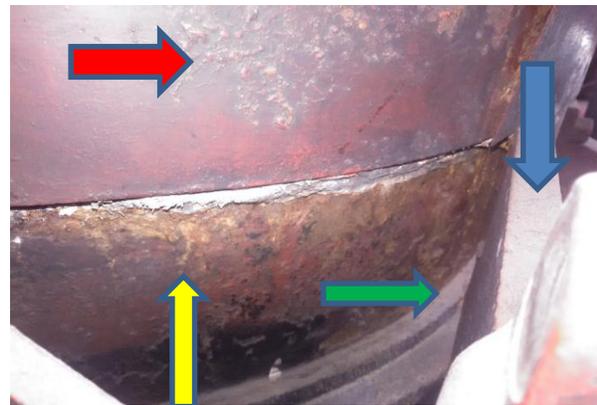
Fig.7 Resquicios (verde), acumulación de depósitos (azul), mala preparación superficial (roja) y ausencia de recubrimiento (amarilla).

Presenta corrosión electroquímica atmosférica húmeda y en resquicios Presenta corrosión electroquímica atmosférica húmeda, en resquicios y por celdas de aireación diferencial.

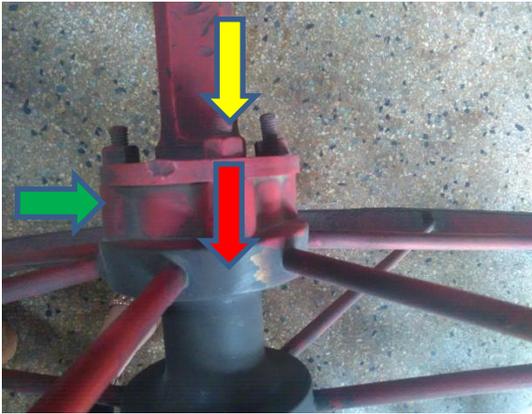
Fig 9 Pernos (amarilla), acumulación de depósitos y humedad (roja), resquicios (verde)).Presenta corrosión electroquímica atmosférica húmeda, en resquicios y por celdas de aireación diferencial.

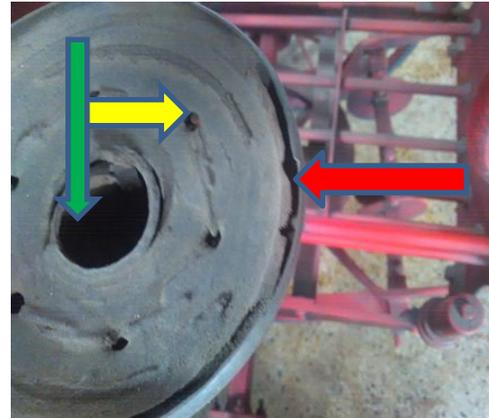
Fig10Componente hueco (verde), resquicios (roja), prevención de la corrosión galvánica (par metálico) (amarillo).Presenta corrosión electroquímica atmosférica húmeda, en resquicios y galvánica por par metálico.

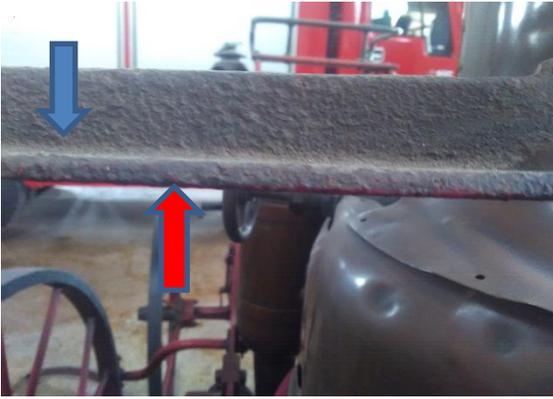
Fig. .11 Zona de acumulación de depósito (azul), bordes (roja). Presenta corrosión electroquímica atmosférica húmeda generalizada.

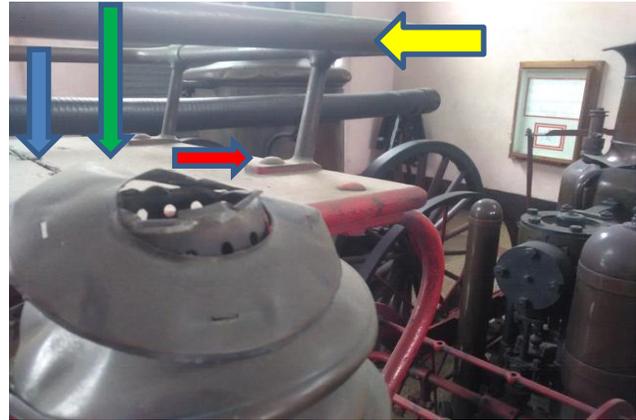
Fig. 12 Componente hueco (amarilla), zona de acumulación de depósito (verde) pernos (roja), resquicio (azul). Presenta corrosión electroquímica atmosférica húmeda y en resquicios.

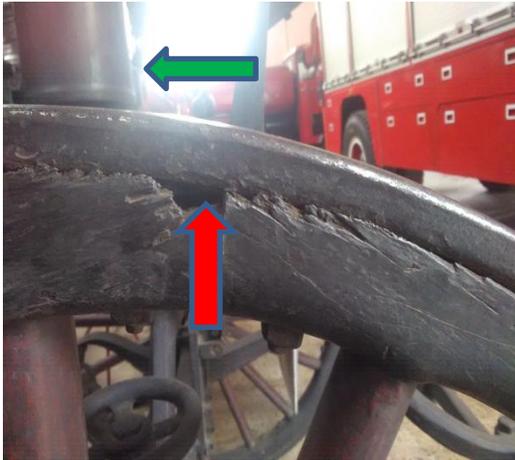
Fig. 14 Componente hueco (verde) resquicios (rojo). Presenta corrosión electroquímica atmosférica húmeda y en resquicios.

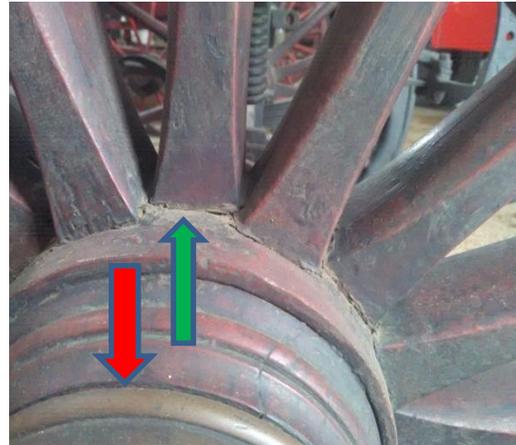
Fig. 15 Prevención de la corrosión galvánica (par metálico)(roja), zona de acumulación de depósito, resquicios(verde). Presenta corrosión electroquímica atmosférica húmeda, en resquicios y galvánica por par metálico.

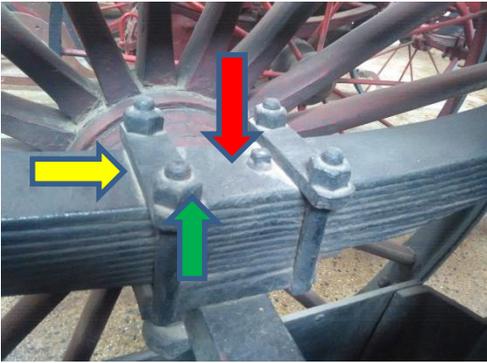
Fig16. Resquicio (amarilla), zona de acumulación de depósito (roja) y pernos (verde).

Presenta corrosión electroquímica atmosférica húmeda, en resquicios.

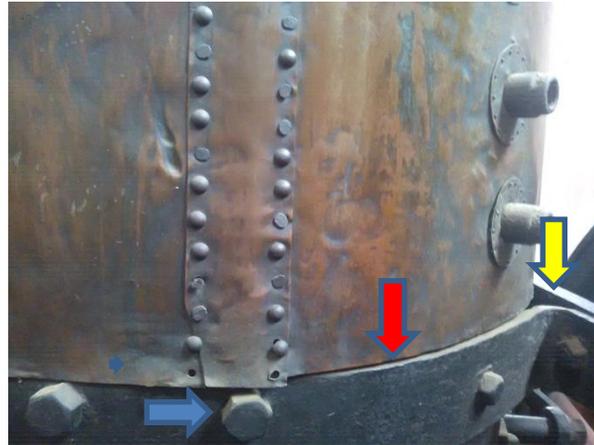
Fig17. zona de acumulación de depósito (amarilla), resquicios (roja), pernos (azul). Presenta corrosión electroquímica atmosférica húmeda, en resquicios y galvánica por par metálico.

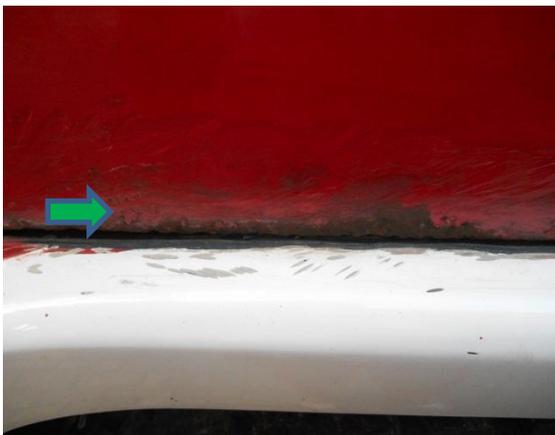
Fig. 19 Resquicios y zona de acumulación de depósito, humedad y mala preparación superficial (verde). Presenta corrosión electroquímica atmosférica húmeda, en resquicios, por celdas de aireación diferencial e interfacial.

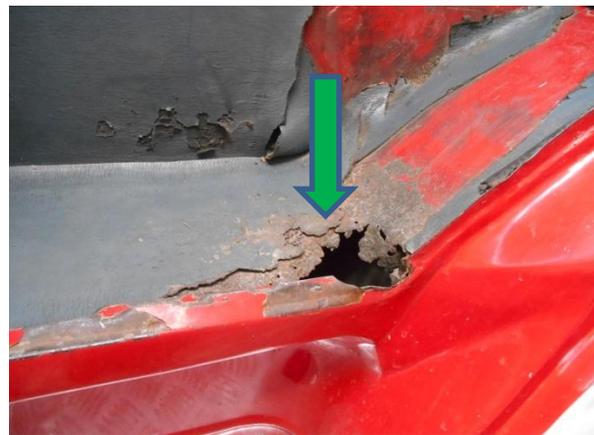
Fig. 20. Resquicios y zona de acumulación de depósito, humedad y mala preparación superficial (verde). Presenta corrosión electroquímica atmosférica húmeda, en resquicios, por celdas de aireación diferencial, interfacial y picadura.

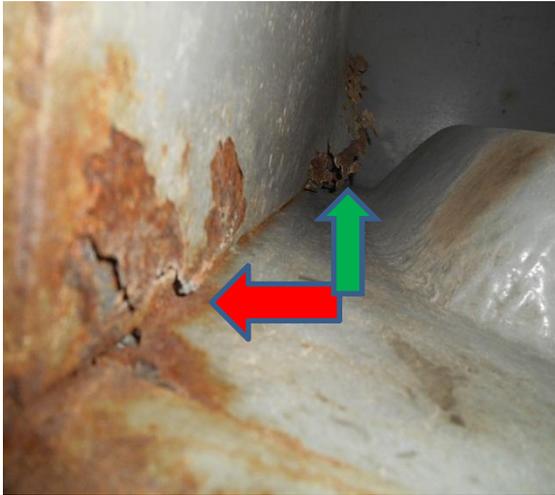
Fig.21 Accesibilidad, mala preparación superficial, acumulación de depósito y humedad y resquicios. Presenta corrosión electroquímica atmosférica húmeda, en resquicios, por celdas de aireación diferencial y picadura.

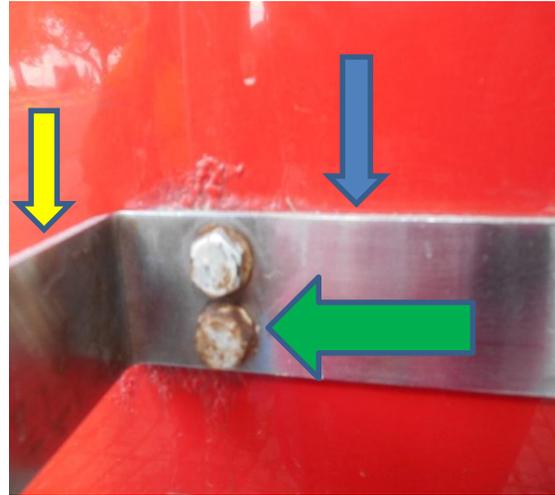
Fig.22 Conexiones con pernos (verde), resquicios (amarilla), zona de acumulación de depósito y prevención de la corrosión galvánica (par metálico)(azul). Presenta corrosión electroquímica atmosférica húmeda, en resquicios, por celdas de aireación diferencial e interfacial.

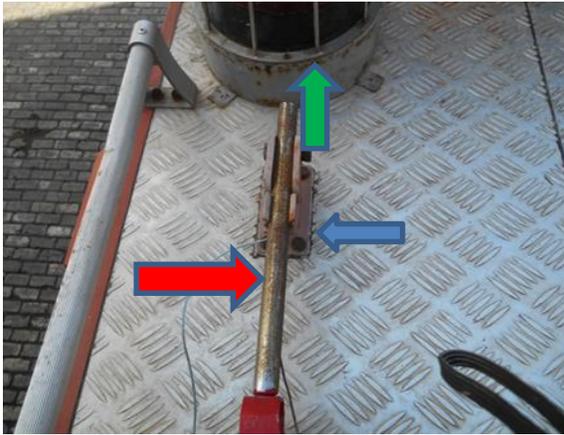
Fig.23. Componente hueco (roja), resquicios (verde), acumulación de depósito y humedad (verde), pernos (azul) y prevención de corrosión galvánica, Presenta corrosión electroquímica atmosférica húmeda, en resquicios y por celdas de aireación diferencial, galvánica por par metálico.

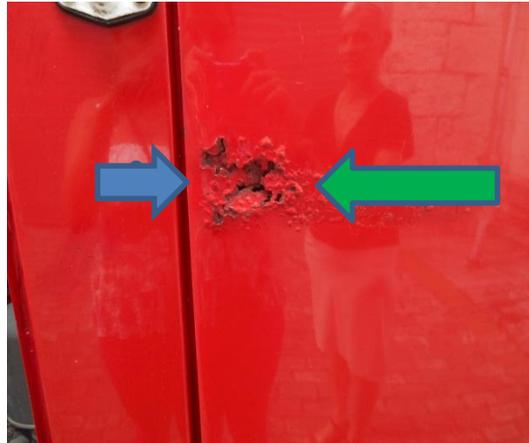
Fig.24 Área cerrada (azul), resquicios, mala preparación superficial (verde). Presenta corrosión electroquímica atmosférica húmeda, en resquicios, interfacial y picadura.

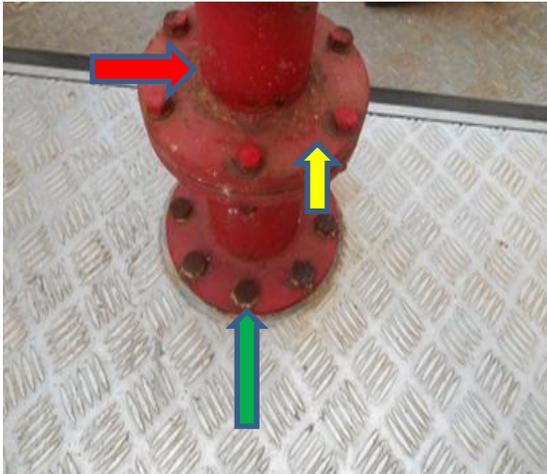
Fig.25 Soldadura irregular (Roja). Conexiones con pernos y par metálico (verde), acumulación de depósitos (amarilla) y resquicios.

Presenta corrosión electroquímica atmosférica húmeda, en resquicios, galvánica por par metálico e intersticial.

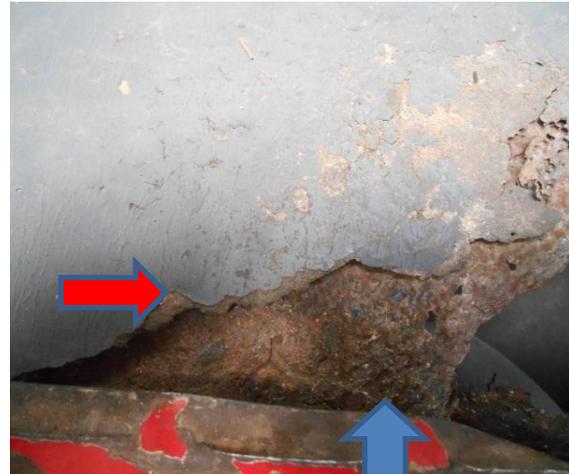
Fig.26 Área cerrada, acumulación de depósito y humedad (azul), resquicios, ausencia de recubrimiento (roja).

Presenta corrosión electroquímica atmosférica húmeda generalizada, en resquicios, y picadura.

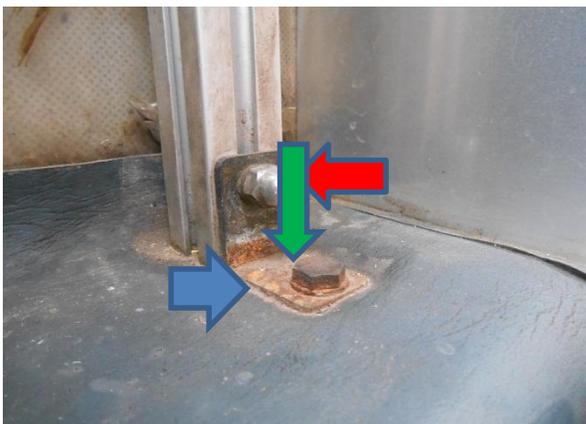
Fig.27 Refuerzo (azul), par metálico (roja), acumulación de depósito y

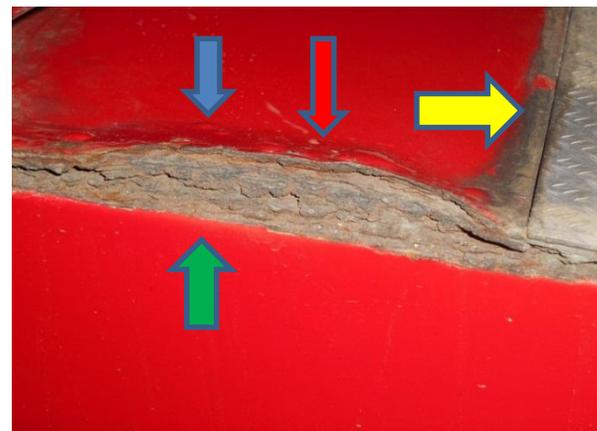
Fig.28 Zona de acumulación de depósitos y humedad (roja), resquicios, soldadura

humedad, resquicios (verde).
