**TRABAJO DE DIPLOMA**

**Tesis presentada en opción al título de Ingeniero Químico.**

*Propuesta de solución para el proceso corrosivo en el Separador Horizontal de Medición en el Centro Colector 7 de la EPEP-Centro.*

**Matanzas, 2015**

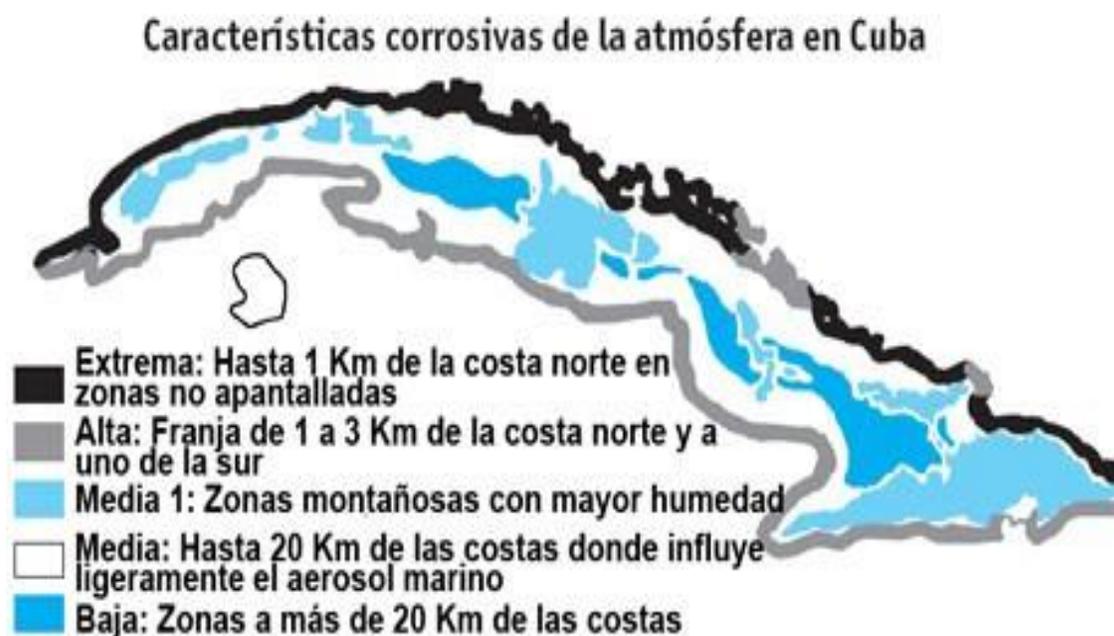
**Fig. 3.1 Mapa de Agresividad Corrosiva de la Atmósfera de Cuba, 2009.**

Según la norma UNE EN ISO 12944: 5, 2007 la agresividad corrosiva de la atmósfera en la zona donde se ubica el SHM es muy alta, a pesar de estar aproximadamente a 730m de la costa por lo que debería ser extrema según el Mapa de Agresividad Corrosiva de la Atmósfera de Cuba (Figura 3.1).

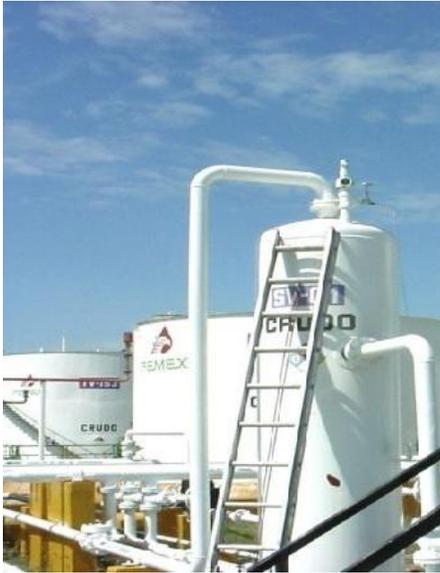
**Figura 1: Separador vertical.**

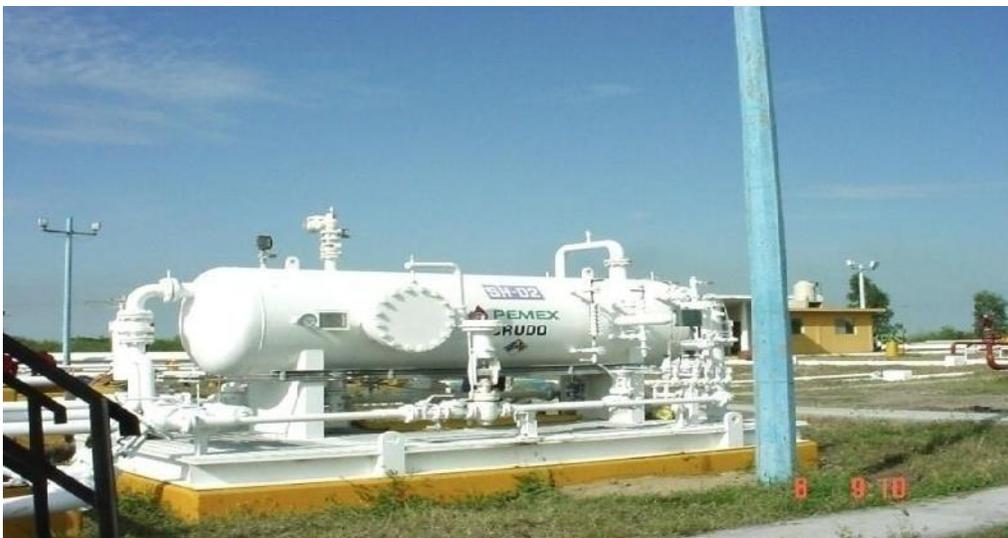
**Figura 2: Separador horizontal.**

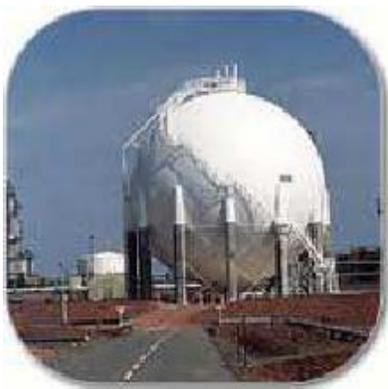
**Figura 3: Separador esférico.**

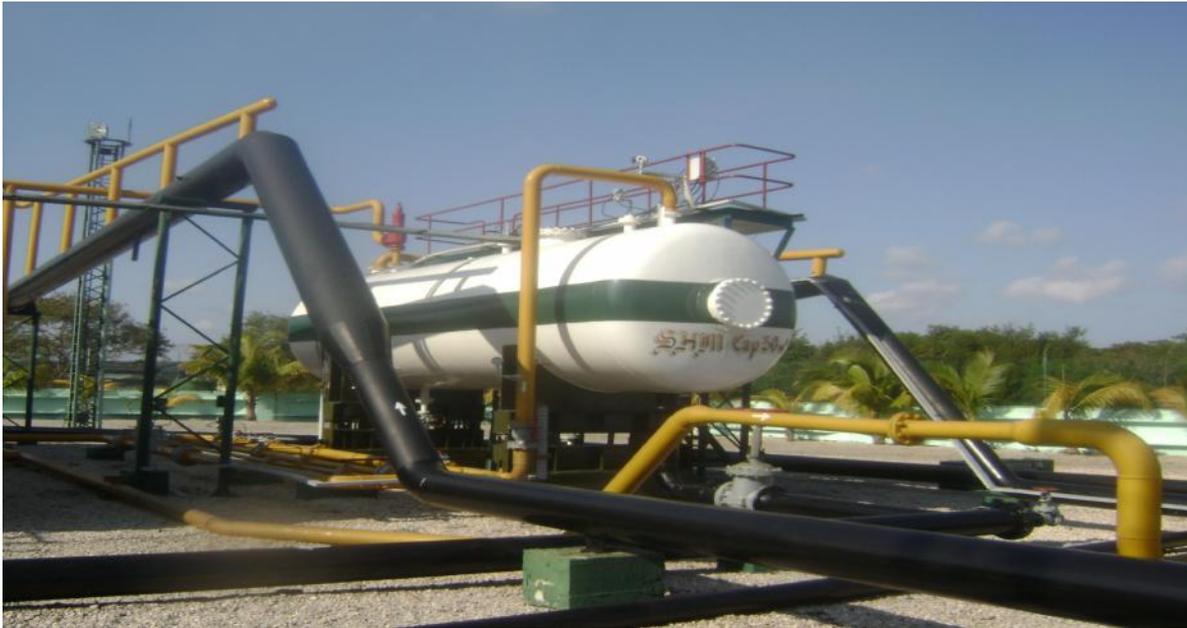
Fig. 4: Vista general del separador horizontal de medición.

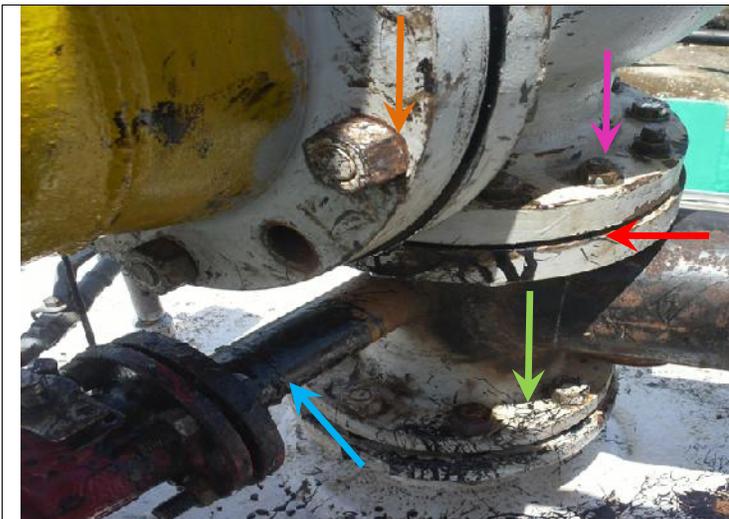
Fig. 5: Uniones con pernos (flecha rosada), componentes huecos (flecha azul), zonas de acumulación de depósitos y humedad (flecha verde), resquicios e intersticios (flecha roja), par metálico (flecha naranja). Problemas de preparación superficial y ausencia de recubrimiento. Corrosión interfacial, corrosión galvánica por celdas de aireación diferencial y por par metálico, corrosión electroquímica atmosférica, húmeda y mojada, corrosión en resquicios.

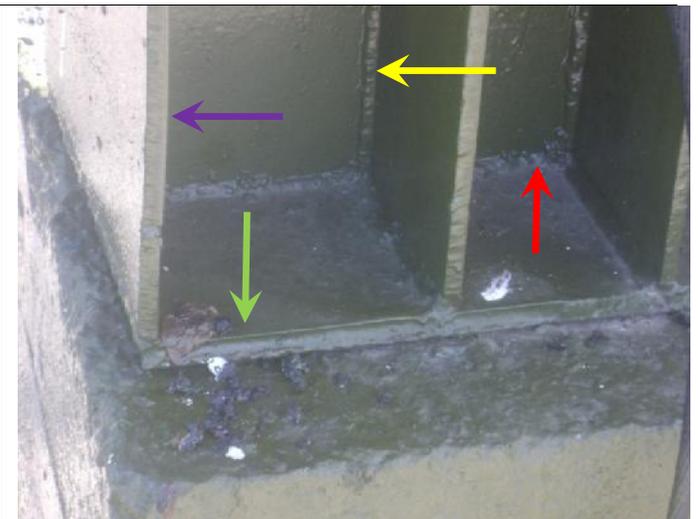
Fig. 6: Zona de acumulación de depósitos y humedad (flecha verde), bordes (flecha violeta), soldaduras irregulares (flecha amarilla), presencia de resquicios e intersticios (flecha roja). Se presenta la corrosión electroquímica atmosférica, húmeda y mojada, corrosión en resquicios.

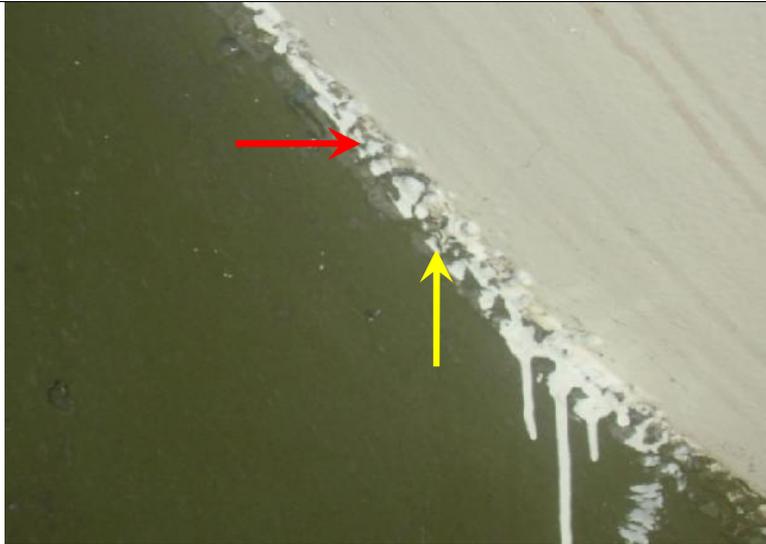
**Fig. 7:** Imperfecciones en la superficie de la soldadura irregular (flecha amarilla), presencia de resquicios e intersticios (flecha roja). Se presenta la corrosión electroquímica atmosférica, mojada, corrosión en resquicios.

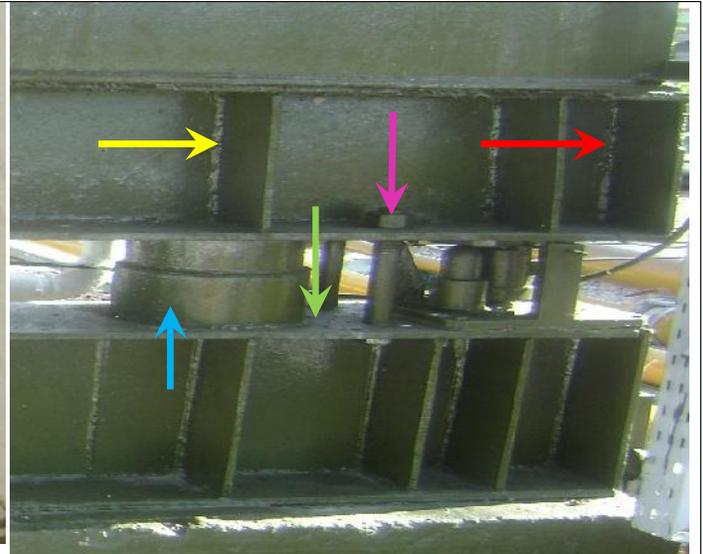
**Fig. 8:** Conexiones con pernos (flecha rosada), imperfecciones en las soldaduras (flecha amarilla), zona de acumulación de depósitos y humedad (flecha verde), bordes (flecha violeta), resquicios e intersticios (flecha roja), componente hueco (flecha azul). Corrosión galvánica por par metálico, corrosión electroquímica atmosférica, húmeda y mojada, corrosión en resquicios e intersticios.

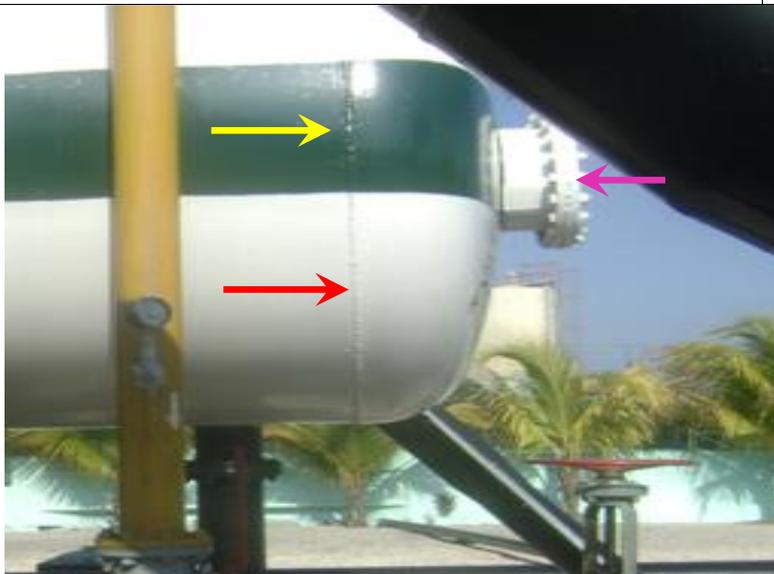
**Fig. 9:** Conexiones con pernos en las boquillas (flecha rosada), imperfecciones en las soldaduras en el cuerpo del separador horizontal de medición (flecha amarilla), resquicios e intersticios (flecha roja). Corrosión electroquímica atmosférica, mojada, corrosión en resquicios.

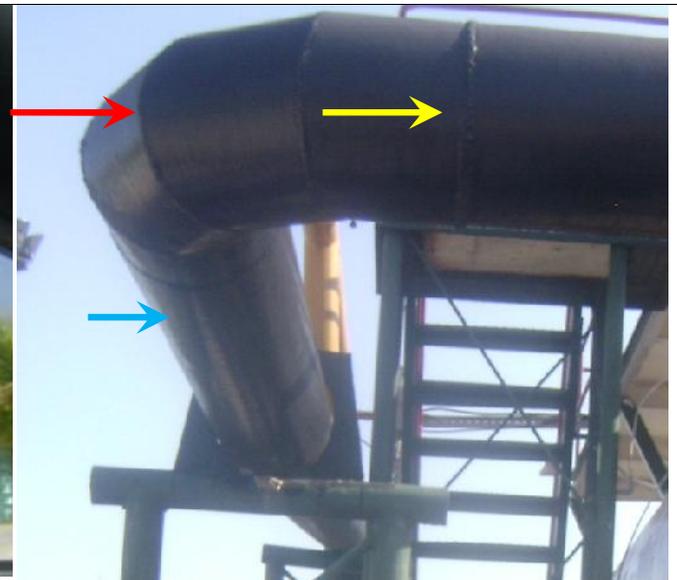
**Fig. 10:** Imperfecciones en las soldaduras de las tuberías del separador horizontal de medición (flecha amarilla), componente hueco (flecha azul), resquicios e intersticios (flecha roja). Corrosión electroquímica atmosférica, mojada, corrosión en resquicios.

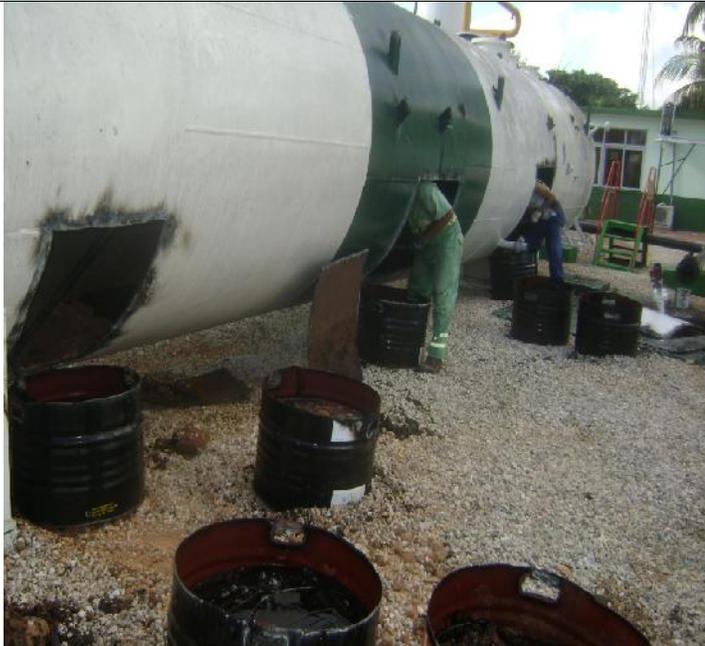
**Fig. 11: Separador horizontal de medición del CC-1 al que se le abrieron las ventanas para su accesibilidad.**

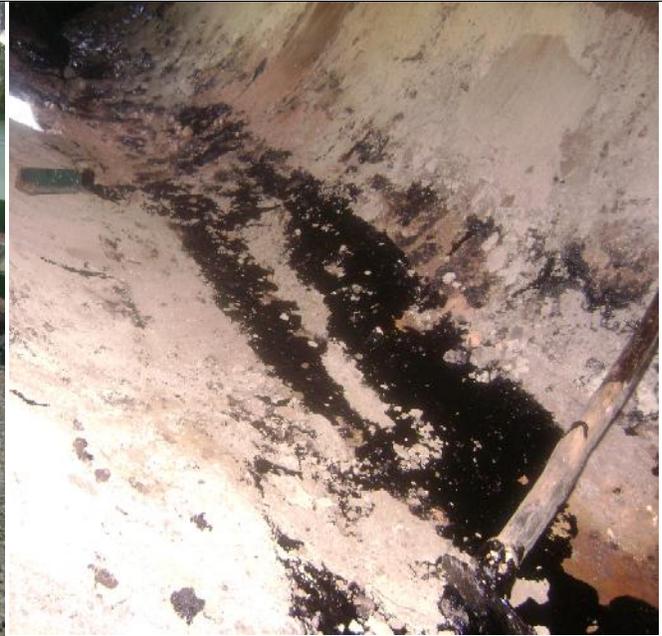
**Fig. 12: Vista interior del separador horizontal de medición una vez limpiado.**

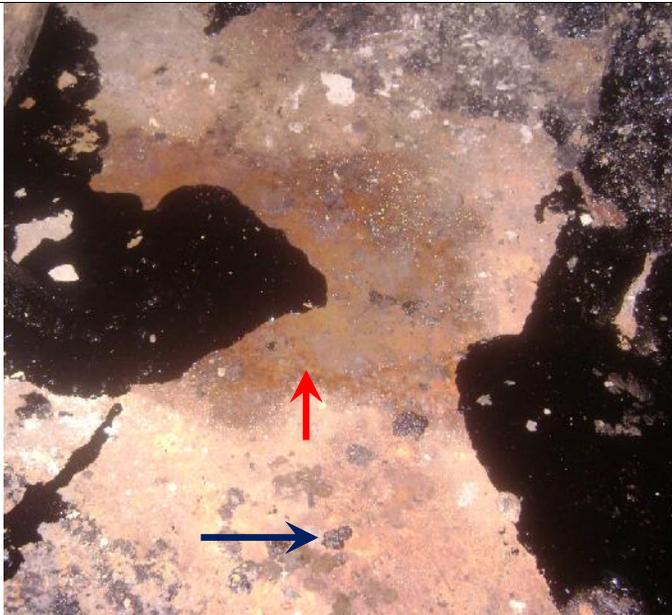
**Fig. 13: Corrosión localizada en la parte interior del separador horizontal de medición (flecha roja), celdas de aireación diferencial (flecha azul).**

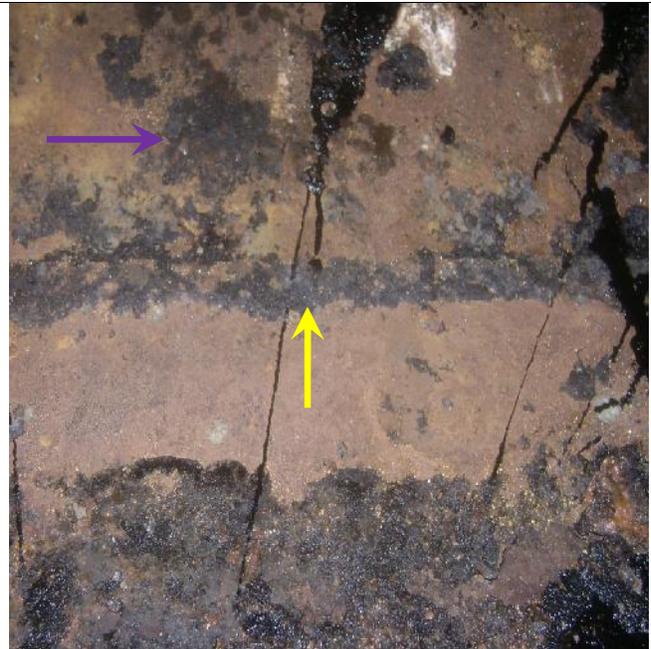
**Fig. 14: Vista de la pared inferior del separador horizontal de medición, se observa superficie rugosa (flecha violeta) y pérdida del material (flecha amarilla).**

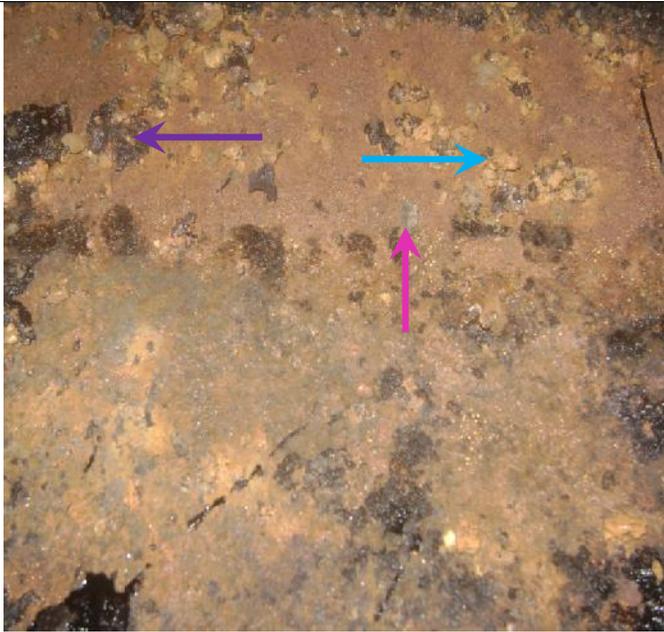
**Fig. 15: Vista superior de la franja inferior del separador horizontal de medición, presencia de corrosión picadura (flecha rosada), superficie rugosa (flecha violeta) y productos de corrosión (flecha azul).**

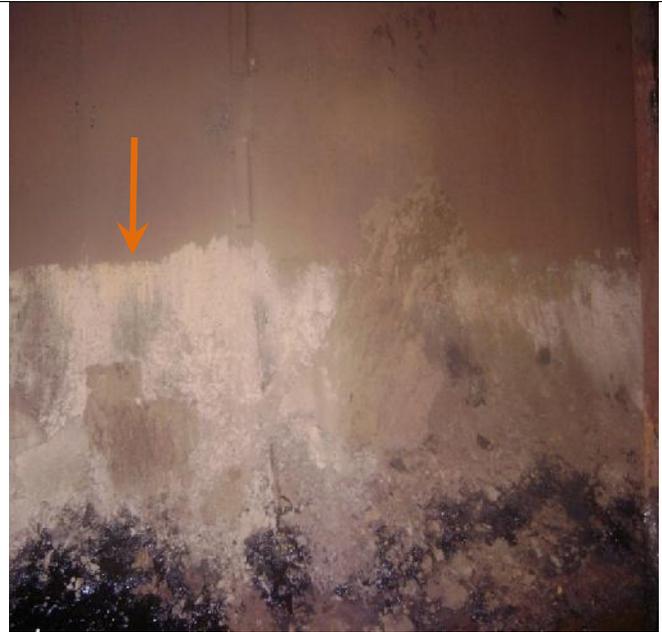
**Fig. 16: Pared lateral del separador horizontal de medición cercana al fondo, se evidencia la coloración blanca por la decantación de sedimentos y del agua que se acumulan (flecha naranja).**

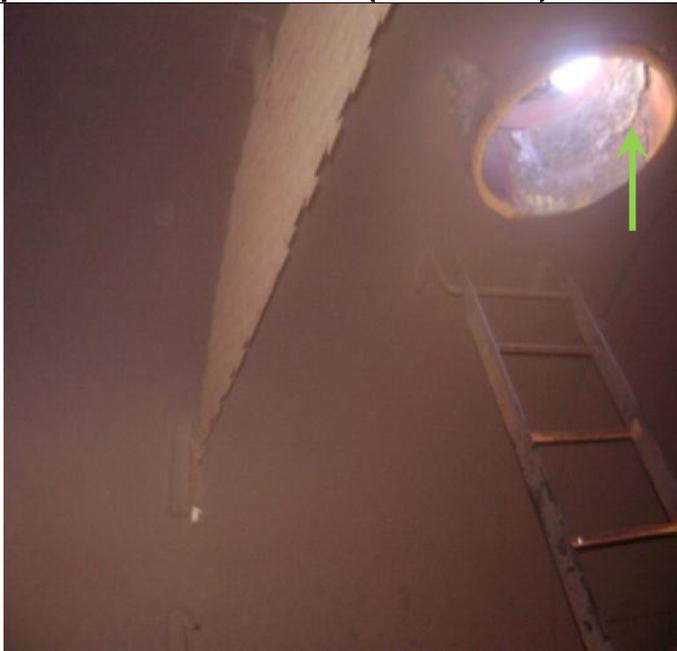
**Fig. 17: Vista de la boquilla de salida del gas, presenta productos de corrosión química (cascarilla) y desprendimiento de material (flecha verde).**

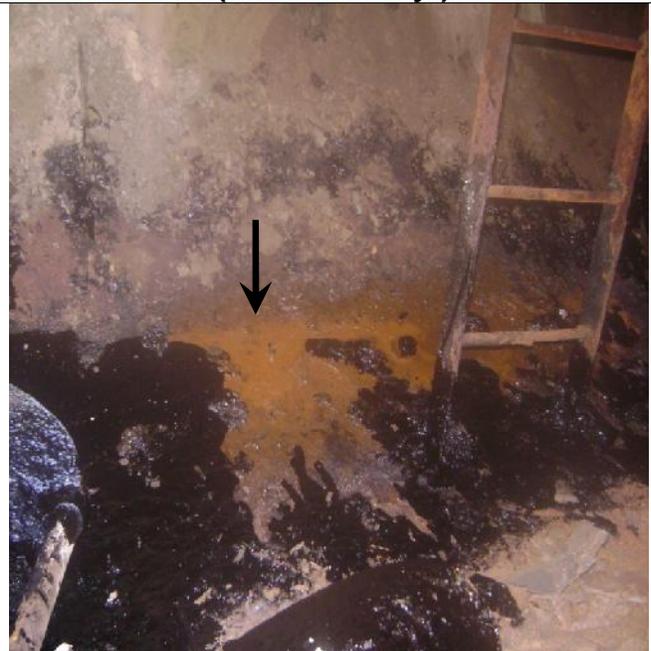
**Fig. 18: Franja inferior del separador horizontal de medición, donde se observan productos de corrosión de color pardo-rojizo (flecha color negro).**

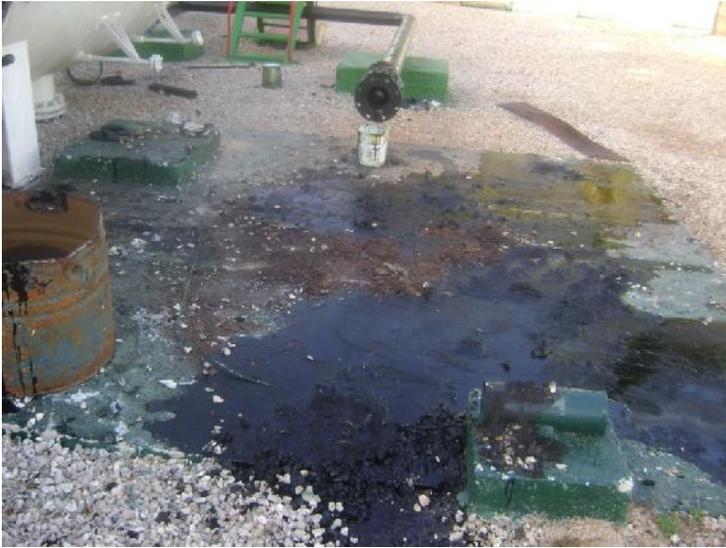
**Fig. 19: Contaminación que se produce por la limpieza interior del separador.**
