TESIS EN OPCIÓN AL TÍTULO DE LICENCIADO EN TURISMO.

“Procedimiento para el diagnóstico de la protección anticorrosiva y conservación en el hotel Playa Vista Azul”

Matanzas, Diciembre de 2021

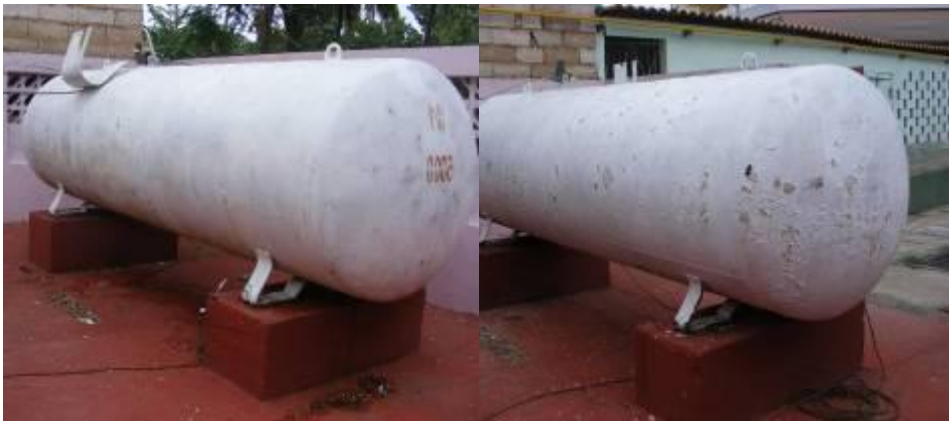
Diagnóstico de los problemas de diseño anticorrosivos, de corrosión y preparación superficial.

El deterioro por corrosión que sufren las estructuras, equipos e instalaciones está dado en gran medida por las condiciones de agresividad corrosiva de la atmósfera, la alta humedad relativa y la presencia de contaminantes entre otros factores como el diseño anticorrosivo, que en la mayoría de los casos no se tiene

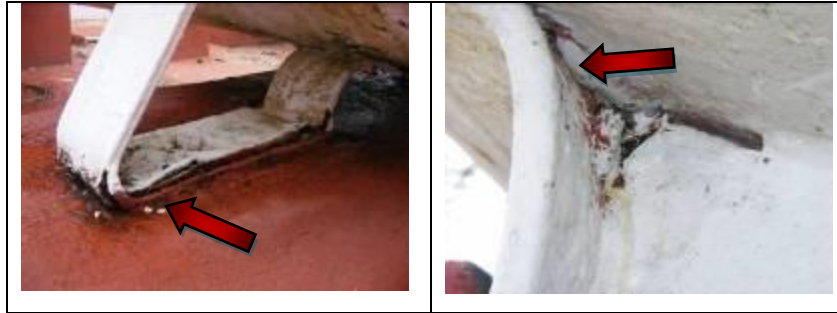
El problema de tratamiento de orificios o resquicios, que se puede observar en las siguientes figuras representadas por flecha roja; trae consigo la corrosión en resquicios, que es corrosión de tipo electroquímica, no uniforme. Esta favorece la acumulación de depósitos como los provenientes del aerosol marino y la humedad. En los resquicios tiene lugar la condensación a humedades relativas por debajo del 100 %, ya que se comporta como un capilar y favorece la acumulación y depósitos de contaminantes, así como de la corrosión.

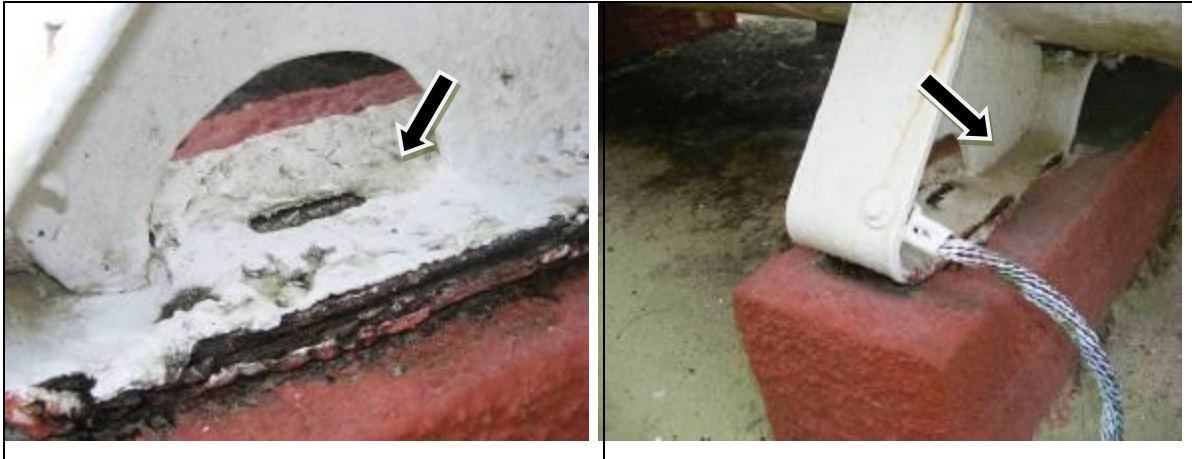
Precauciones para prevenir la retención de humedad depósitos y agua.

Los tipos de corrosión que pueden generar este problema es la corrosión atmosférica húmeda y/o mojada, además de las celdas de aireación diferencial.

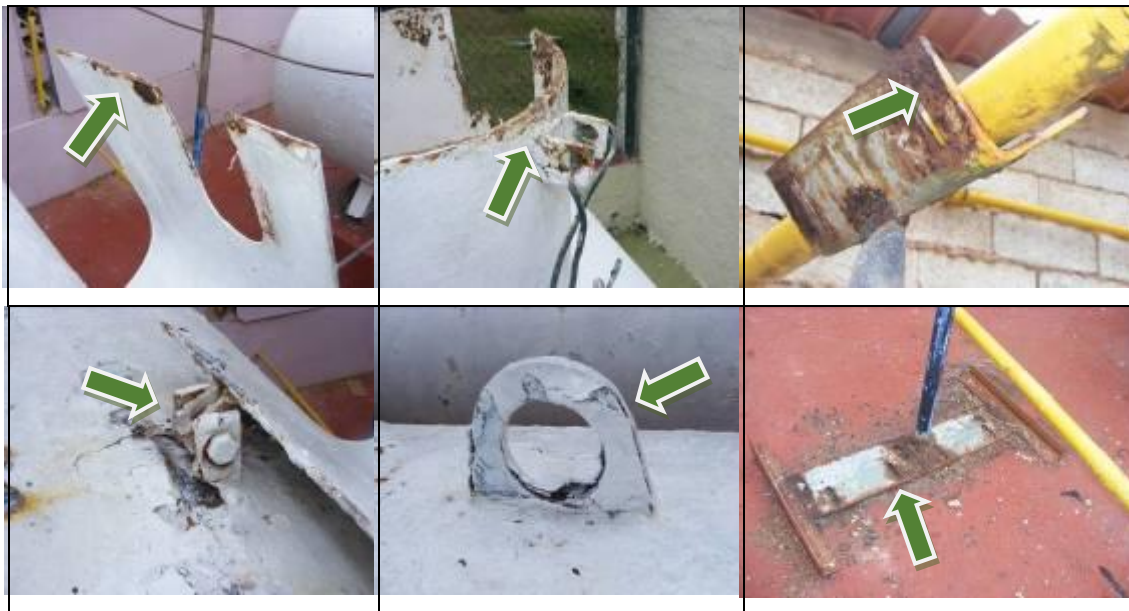
Bordes.

Varias partes de esta área presentan problemas en los bordes, que, por lo general, no se les presta la atención que requieren y por consiguiente traen grandes afectaciones a los sistemas de pinturas. Este problema se observa en las siguientes figuras que están representados con flecha blanca.

Los bordes deben ser redondeados o biselados desde el proceso de fabricación, las rebabas en torno a orificios y a lo largo de otros bordes cortantes que deberían eliminarse para que favorezca la uniformidad de los recubrimientos por pinturas.

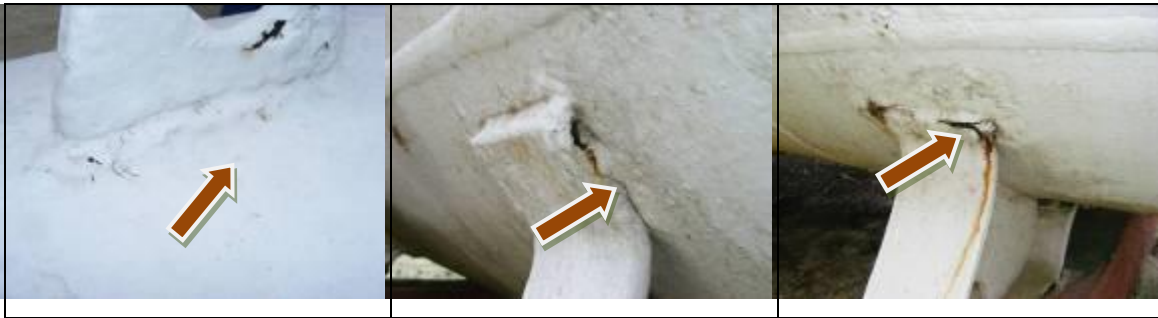
Imperfecciones de la superficie de la soldadura.

El problema de las soldaduras se puede manifestar de dos formas, una continua e irregular y la otra es por puntos. Este problema se puede observar en la siguiente figura representada con flecha carmelita. En este caso se observa problemas de imperfección en la superficie continua que provocan que se depositen los contaminantes como son los cloruros, sulfatos provenientes del aerosol marino principalmente. Trae consigo la corrosión en resquicios de tipo electroquímica, no uniforme y la corrosión por celdas de aireación diferencial.

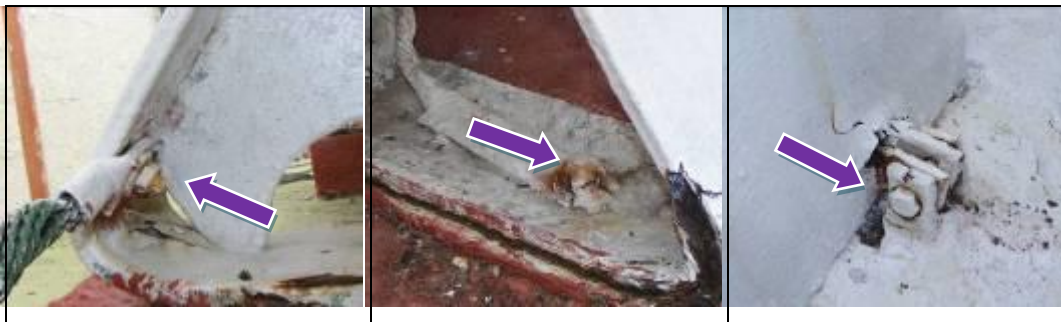
Conexiones con pernos.

Las superficies de fricción en conexiones antideslizantes deben prepararse, previo al montaje. Se debe prestar una atención especial a la especificación de películas de pinturas, los pernos, las tuercas y las arandelas deben protegerse contra la corrosión para obtener la misma durabilidad que la protección de la estructura. Estos elementos están sujetos a la corrosión en resquicios por tener muchas zonas de unión. Este problema está representado en las siguientes figuras con flechas violetas.

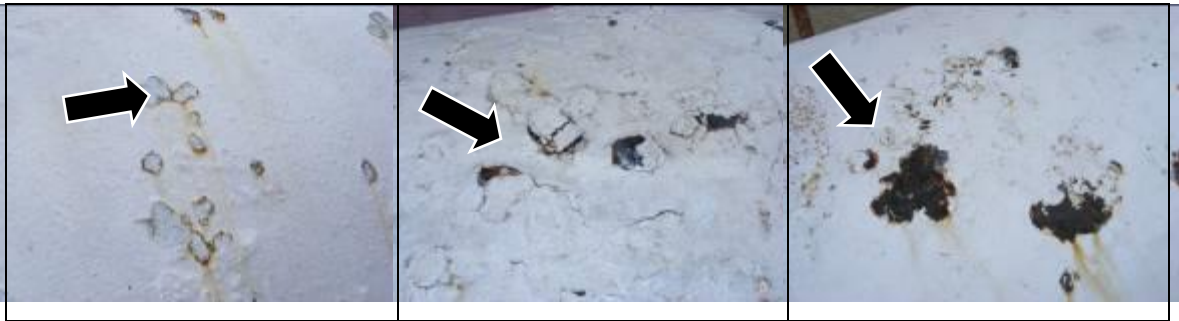
Diagnóstico de la preparación de superficies.

Existen muchos elementos para argumentar que la preparación previa de la superficie resulta de vital importancia para lograr la durabilidad de los recubrimientos y para ello hay que tener en cuenta una serie de pasos que se deben cumplir de forma obligatoria. En las superficies de acero la pintura se debe mantener prácticamente intacta, los puntos de corrosión no deben sobrepasar un décimo de un por ciento de la superficie. Esto implica un daño no superior al 0,1%. Esta deficiencia se puede observar en las siguientes figuras.

Los problemas de corrosión que más afectan a las balas de gas son, la corrosión interfacial, corrosión en resquicios y la corrosión por celdas de aireación superficial provocado principalmente por la mala preparación superficial previo a la aplicación de pinturas, contaminantes atrapados en los resquicios, en las uniones y en las zonas de acumulación y depósitos.

Estas afectaciones provocan considerables pérdidas del espesor de la pared del recipiente reduciendo el área portadora del material del cuerpo, debilitando mecánicamente la estructura, lo que trae como consecuencia la reducción acelerada del tiempo de vida útil además de aumentar el riesgo de accidentes.

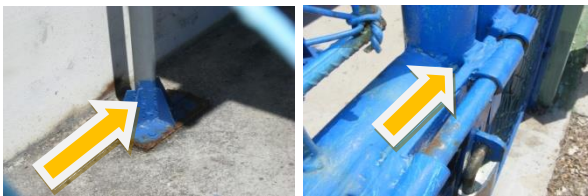
Imperfecciones de la superficie de la soldadura.

Las soldaduras deben ser continuas y deben estar libres de superficies irregulares.
