*Universidad de Matanzas Sede “Camilo Cienfuegos”  
Facultad de Ciencias Técnicas  
Departamento de construcciones*

**Trabajo de Diploma en opción al título de Ingeniero Civil**

**PLAN DE INTERVENCIÓN CONSTRUCTIVA A EFECTUAR EN EL  
PUENTE KM 2.151 DEL RAMAL DUBROCQ.**

*Matanzas, 2020*

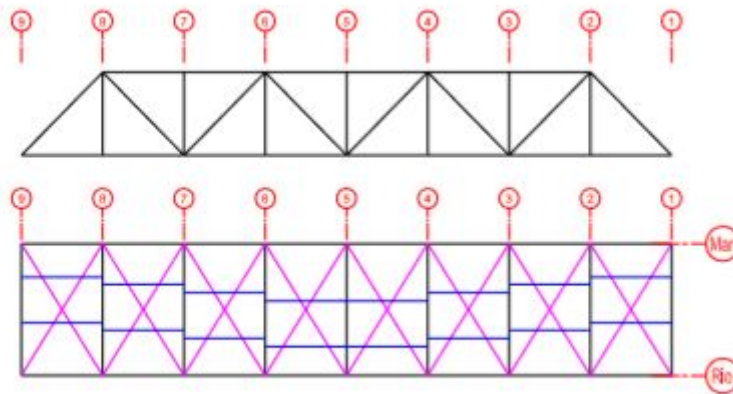
Figura 2.1: geometría de la armadura del puente y del tablero. (Arestuche, 2013)

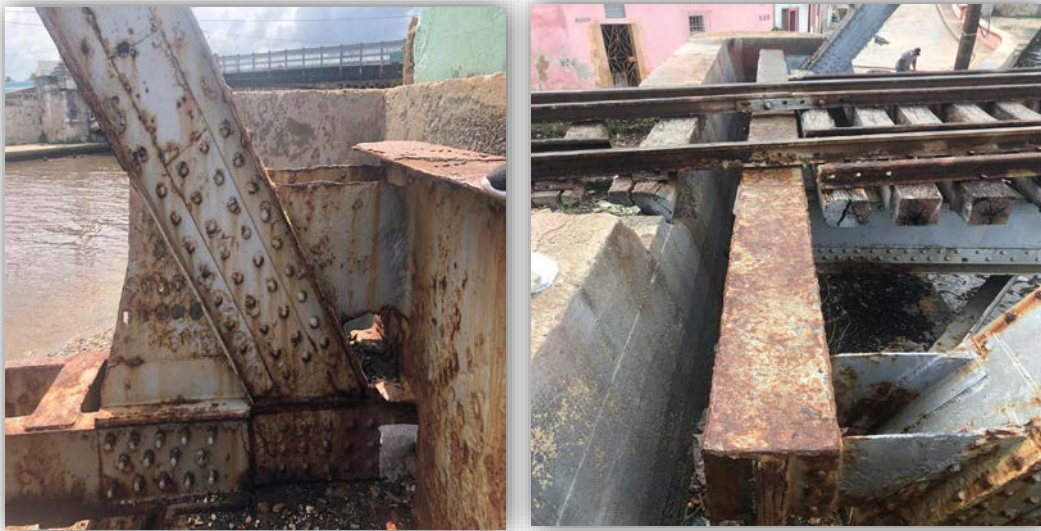
En los estribos de hormigón masivo se observan daños por erosión y desgaste, causados por la acción de partículas pesadas del agua del río al que está expuesto. También existe pérdidas de sección en el muro que sirve de apoyo a las traviesas, esto producido por asentamientos que ha tenido el puente debido a las cargas actuantes sobre él.

*Figura 2.2 Estado de los estribos de hormigón. Fuente: Elaboración propia.*

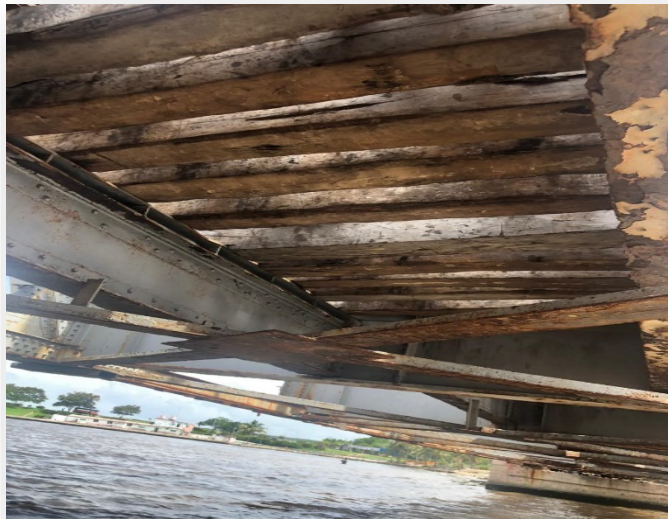
⇒ Vigas longitudinales: el 80 % de ellas presentan desgarro laminar y rotura frágil de las capas superficiales del material, esto producto a la oxidación-corrosión electroquímica por los cloruros del agua de mar ya que este puente se encuentra ubicado a la entrada de la bahía y esta es la zona mas cercana al río, siendo la de mayor afectación por consiguiente.

*Figura 2.3 Vigas longitudinales del puente Dubrocq. Fuente:*

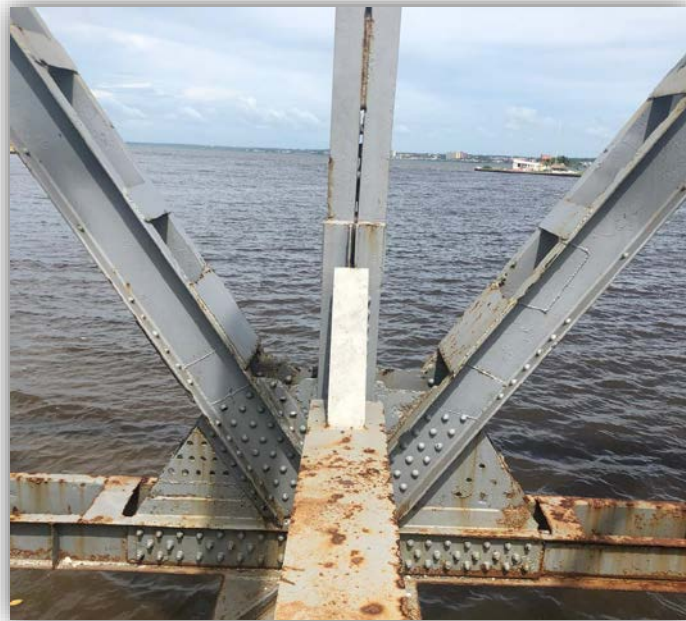
⇒ Vigas transversales inferiores: el 100% de ellas presenta oxidación por corrosión electroquímica evidenciado con exfoliaciones, roturas del revestimiento de fábrica y roturas del material mediante pequeñas escamas; esto debido a que la estructura esta expuesta a un ambiente muy húmedo como lo es el Río Yumurí.

*Figura 2.4 Viga transversal inferior. Fuente: Elaboración propia.*

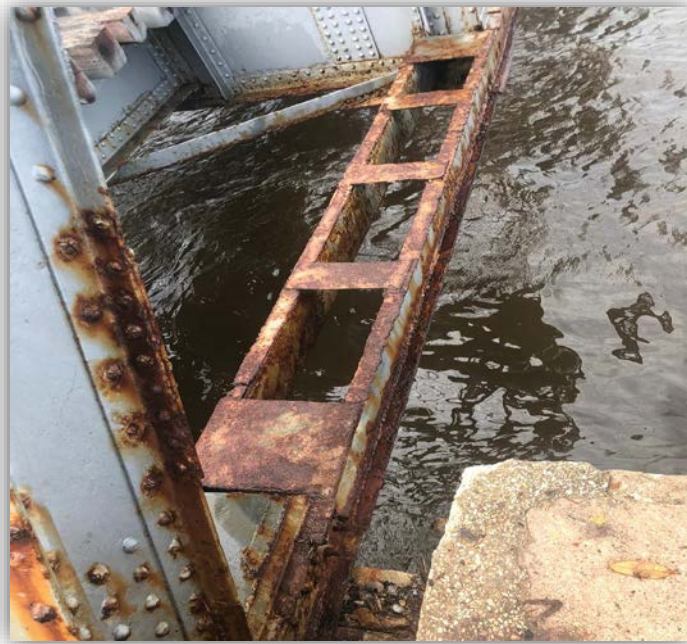
Estas al igual que las anteriores presentan un alto grado de oxidación- corrosión en el 80% del las vigas, debido al mismo factor medioambiental en que se encuentra la obra. En este caso los pernos, soldaduras y remaches estan deformados por la acción corrosiva y las alas de las vigas tipo C presentan pérdida de sección.

*Figura 2.5 Viga cordón inferior. Fuente : Elaboración propia.*

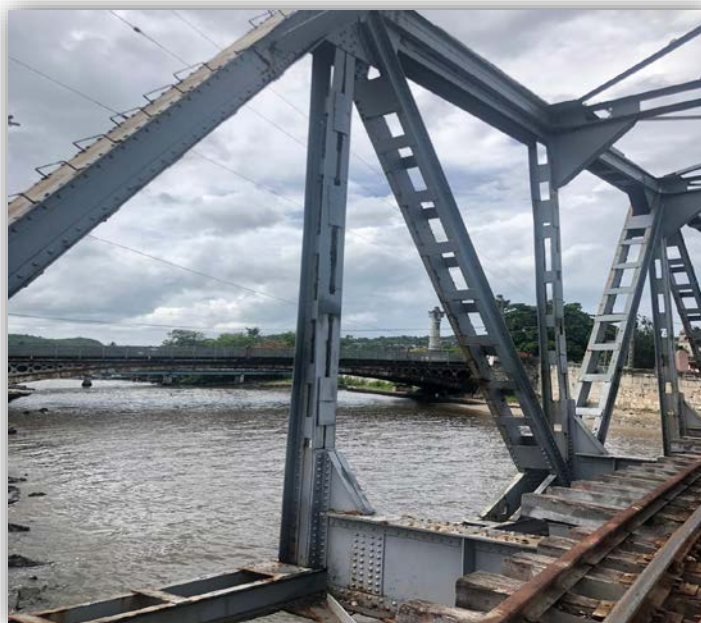
- ⇒ Viga cordón superior, diagonales superiores y vigas transversales superiores.
- ⇒ No presentan señales de oxidación electroquímica ,ni ninguna otra afectación visible, esto se debe a la separación con respecto al nivel del mar lo que hace más difícil que los cloruros ataquen el acero.

*Figura 2.6 Vigas cordón superior. Fuente: Elaboración propia*

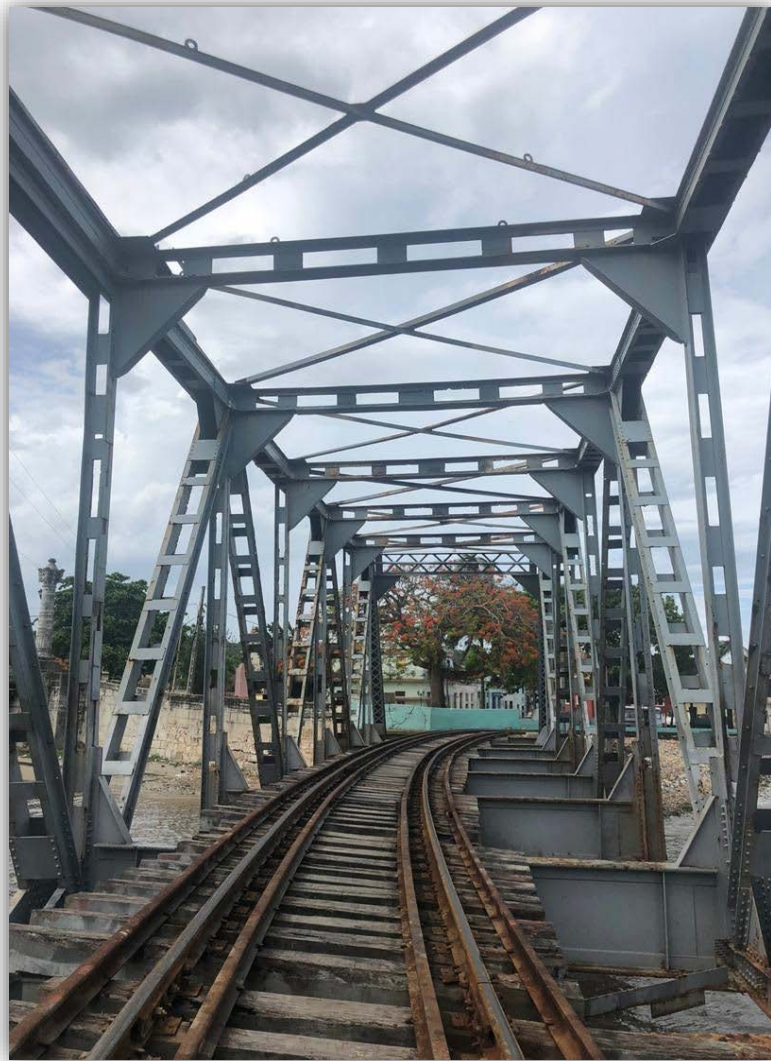
*Figura 2.7 Diagonales superiores y vigas transversales superiores. Fuente: Elaboración propia.*

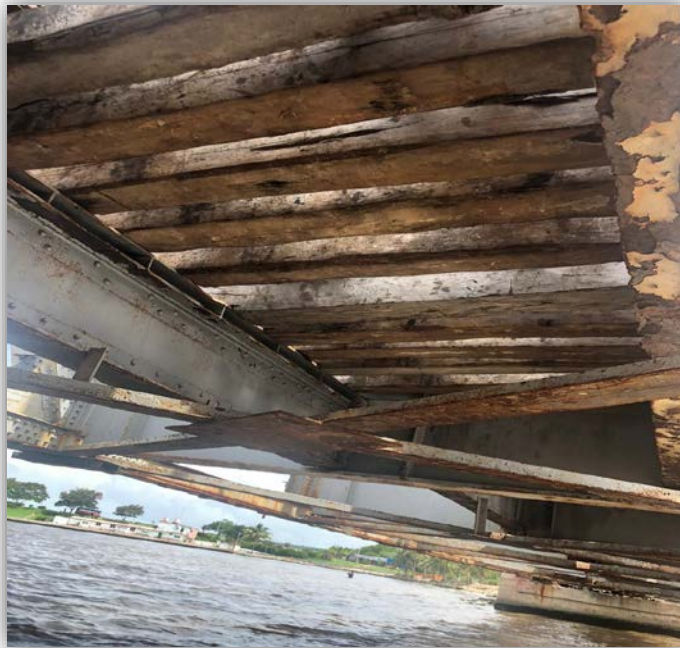
Presentan un alto grado corrosivo en el 100% de sus angulares y marcada rotura en las placas de unión entre ellos, estas se evidencian como pequeñas conchas de acero corroído lo que provoca pérdidas de las propiedades mecánicas del material. Estas

lesiones son provocadas por la cercanía de los elementos al río como ya se ha explicado en ocasiones anteriores.

*Figura 2.8 Diagonales inferiores. Fuente: Elaboración propia.*

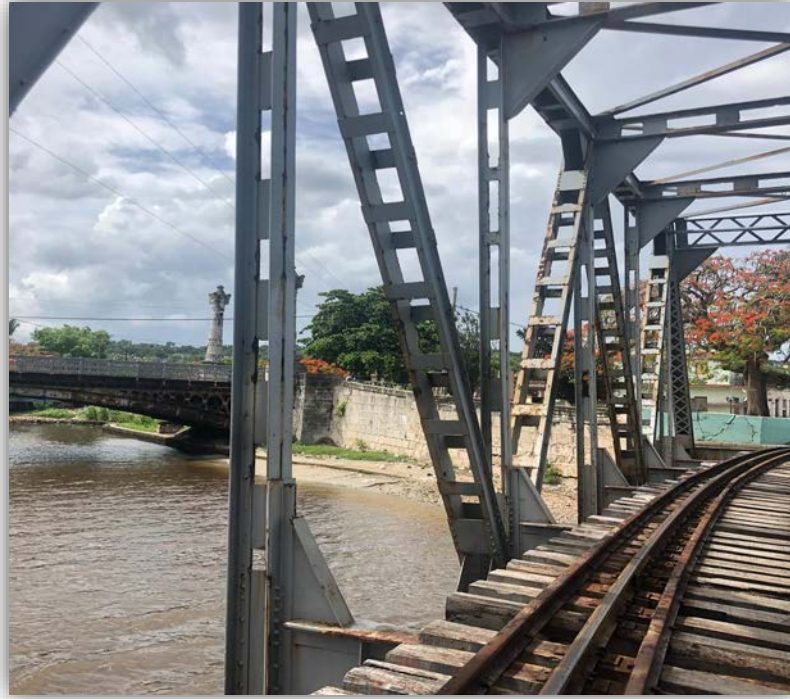
En general presentan un buen estado, solo el 30% de ellos tiene afectaciones por corrosión. En estos elementos es apreciable la lesión mediante una fina película de óxido en partes localizadas.

*Figura 2.9 Montantes y arriostres. Fuente: Elaboración propia.*

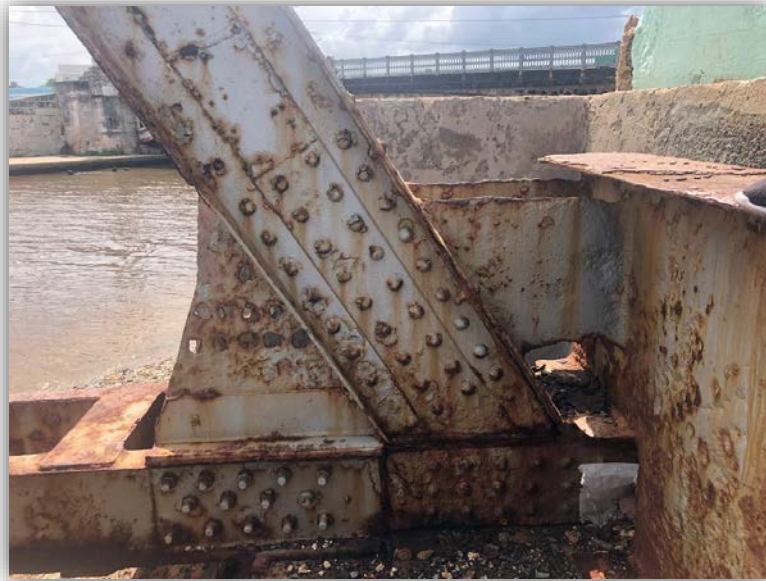
En ambos lados del puente se observan deformaciones en los nudos de apoyo de la estructura y pérdidas de sección, producidas por el constante contacto con las aguas salobres lo cual da paso a la oxidación del metal con el cloruro. Existe también presencia de vegetación y basura, que posteriormente puede convertirse en foco de contaminación ambiental.

*Figura 2.10 Ejemplo de nudo del puente Dubrocq. Fuente:*

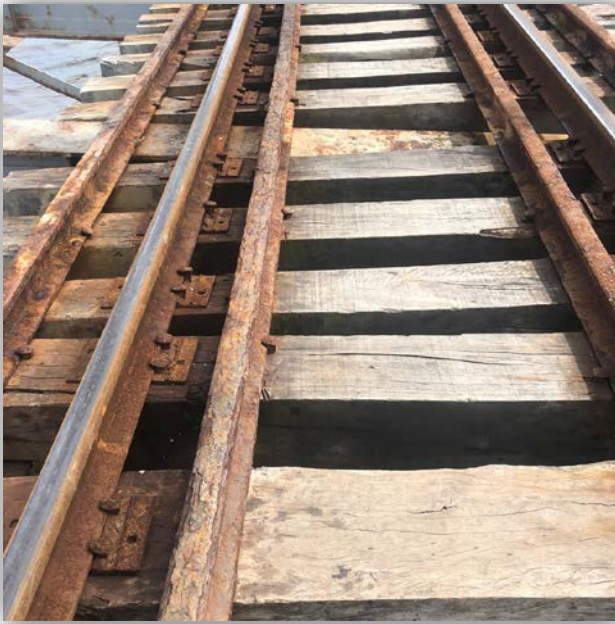
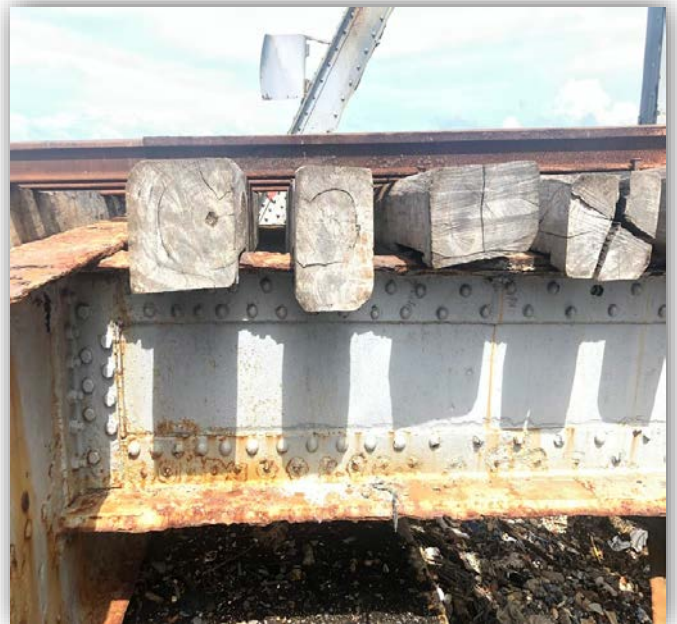
En el puente se encuentran actualmente 6 raíles de los cuales están en funcionamiento 2 (por los que transita el ferrocarril), los otros 4 se encuentran deshabilitados y con altos niveles de corrosión en el 100% de sus áreas debido a la falta de mantenimiento y los años de explotación que ocupan. Esto desencadena sobrecarga innecesaria en las traviesas de madera provocando el agrietamiento longitudinal de ellas y posteriormente el colapso. Además de esto no hay presencia de juntas de sujeción en estos 4 elementos desencadenando vibraciones indebidas de manera estructural. Por otro lado, alrededor del 40 % de las traviesas tienen pudrición de la madera, producido por el contacto frecuente con el agua del río.

*Figura 2.11 Raíles y traviesas de madera del Puente Dubrocq. Fuente: Elaboración propia.*
