**Título:** Rehabilitación de Jénez 558 de Cárdenas,  
propuesta de intervención ingeniera

**Trabajo de Diploma en Ingeniería Civil**

**Autor:** Boris Raúl Almeida Vázquez.

*Matanzas, 2019*

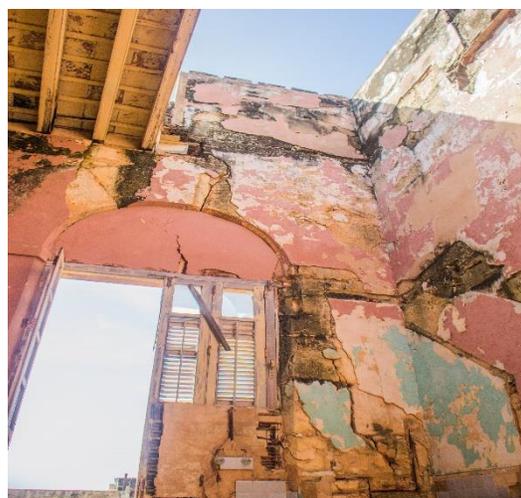
Figura 2.1 Acceso. Fuente: Elaboración propia

**A.2. Estructura vertical:** Los arcos al igual que las columnas muestran presencias de humedad, pérdida de sección y abofamiento. Los muros presentan entre sus principales afectaciones: abofamientos y desconchados, grietas horizontales y verticales, grietas próximas a vanos de puertas y ventanas, humedad por capilaridad, presencia de mohos y hongos. En general estas estructuras se encuentran en muy mal estado.

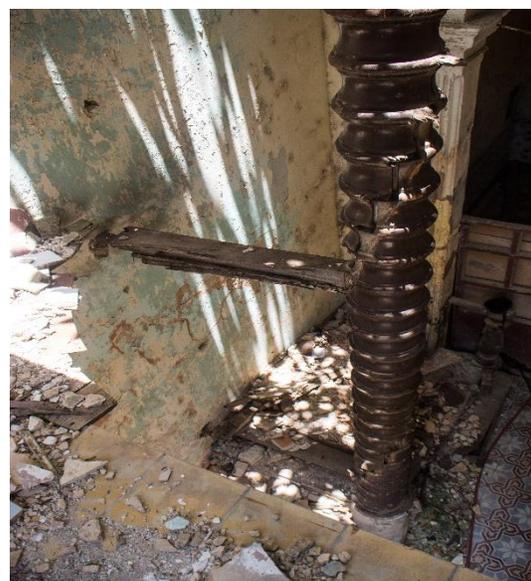
Figura 2.2 Acceso. Fuente: Elaboración propia

La escalera principal de caracol de madera se encuentra deteriorada completamente, perdió todos los escalones, solamente queda el soporte del centro, impidiendo el acceso al segundo nivel y a la azotea,

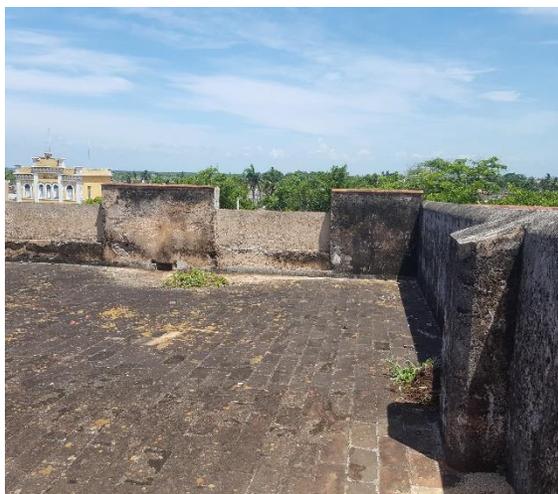
Figura 2.8 Acceso. Fuente: Elaboración propia

Presenta crecimiento de musgos, líquenes y gramíneas en las cubiertas, deterioro de los muros del pretil y los muros partidores, obstrucción y rotura de los desagües pluviales, pérdida del mortero de unión entre losas de barro, rotura y pérdida de tejas criollas, rotura y ausencia de losas de barro.

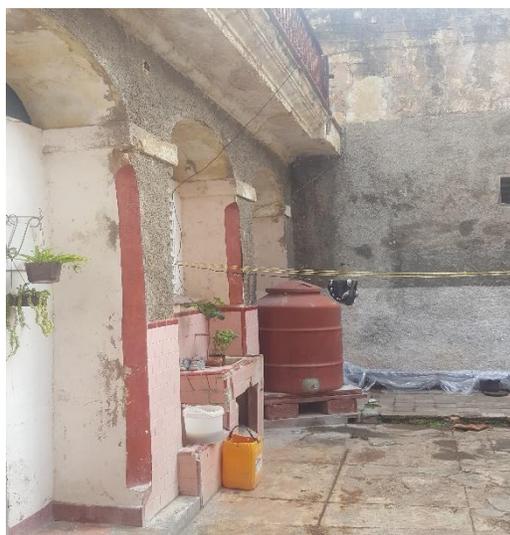
Figura 2.9 Acceso. Fuente: Elaboración propia

Entre los problemas que se encontraron en la red de agua sanitaria está: pérdidas o fugas, rotura de piezas, mal estado de anclajes y fijaciones, corrosión generalizada de los elementos metálicos.

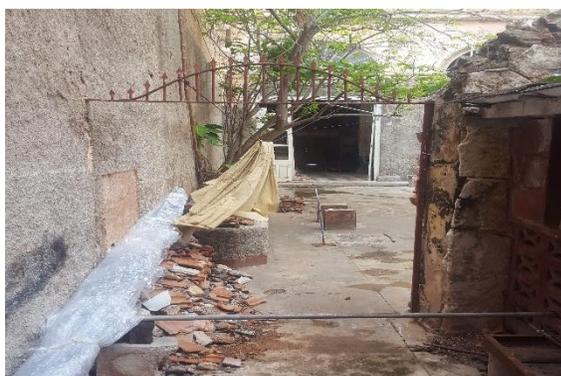
Figura 2.10 Acceso. Fuente: Elaboración propia

Entre los problemas que se encontraron en la red de evacuación están: obstrucción de la acometida de la cisterna o depósito, fugas en la cisterna, fugas por juntas entre tuberías y accesorios, lavamanos e inodoro destruidos, rotura de tuberías de drenaje sanitario o pluvial, mal estado y deterioro de todos estos elementos en general.

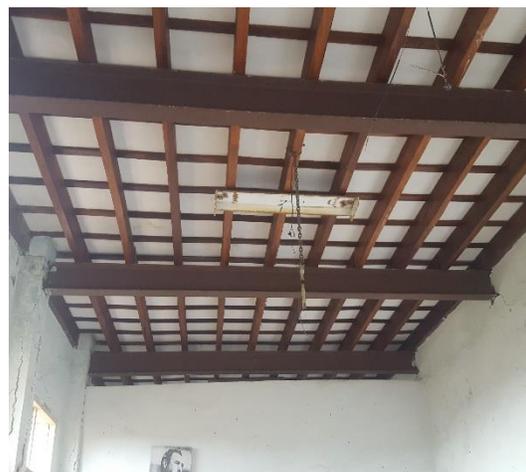
Figura 2.11 Acceso. Fuente: Elaboración propia

La mayor parte de la edificación no presenta red eléctrica, cables deteriorados, lámparas y enchufes en estado crítico.

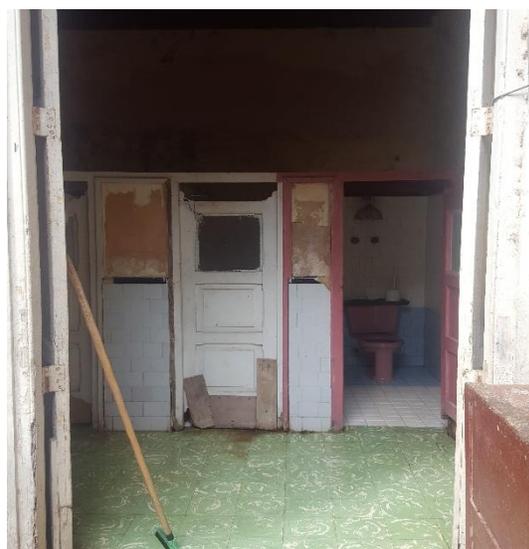
Figura 2.12 Acceso. Fuente: Elaboración propia

Entre los problemas que se encontraron en los baños están: presencia y manchas de humedades en el local, en el equipamiento se refleja la falta de piezas y roturas de las existentes, así como la corrosión de elementos metálicos, problemas con el sistema hidráulico, no hay agua producto al deterioro de las tuberías. Existe uno solo porque los otros que existían están totalmente deteriorados.

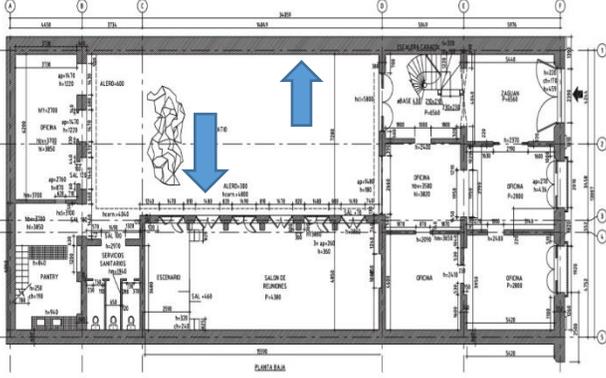
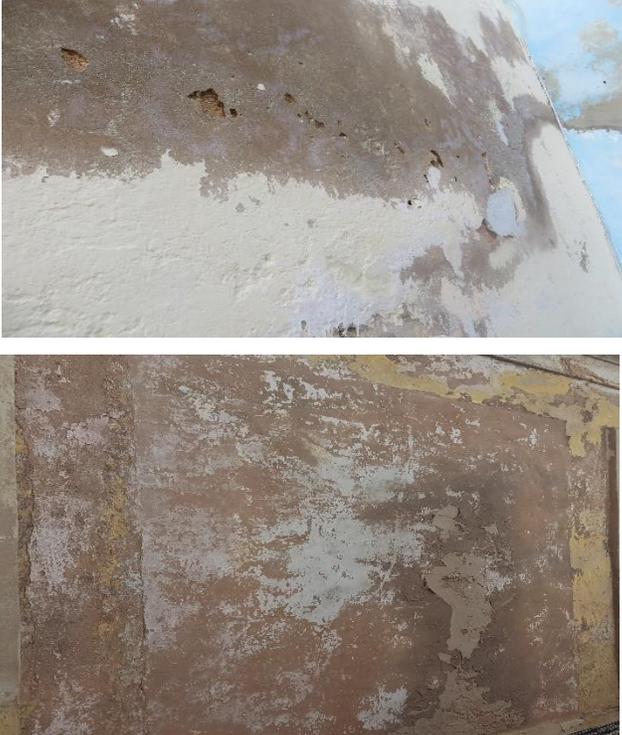
Anexo 1 (Fotos, fuente de elaboración propia)

<p><b>Local:</b> Patio</p>	<p><b>Nivel:</b> En todos los niveles</p>	<p><b>Estructura:</b> Estructura vertical</p>
<p><b>Descripción:</b> Presencia de manchas de humedad asociadas al fenómeno de la capilaridad en la planta baja, y al fenómeno de la filtración en las plantas superiores, que se evidencia en una faja horizontal más o menos continua y de borde irregular aun altura que oscila entre los 75 y los 100cm en el caso de la capilaridad y desde la parte superior del muro en el caso de la humedad por filtración en plantas superiores</p>			
<p><b>Pronóstico:</b> Implica además de una alteración superficial del elemento, una alteración lenta, pero progresiva de su material resistente; por lo cual deben ser reparadas. Proceso continuo de degradación de morteros.</p>

<p><b>Posibles causas:</b></p> <ul style="list-style-type: none"> <li>• Procesos de intervención inadecuados en rehabilitaciones previas</li> <li>• Proximidad del nivel freático</li> <li>• Falta de mantenimiento sistemático</li> <li>• Daños en el sistema de impermeabilización</li> <li>• Humedad por filtraciones</li> <li>• Tupición en los bajantes pluviales empotrados en los muros</li> </ul>

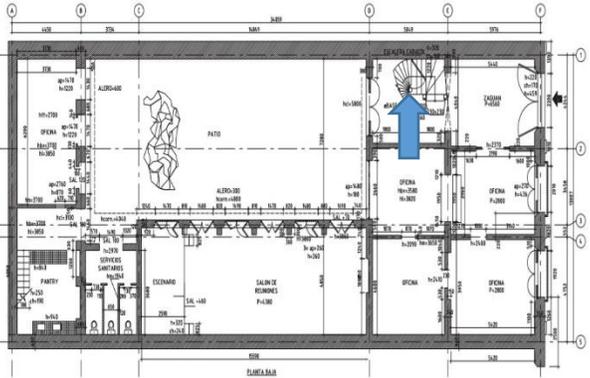
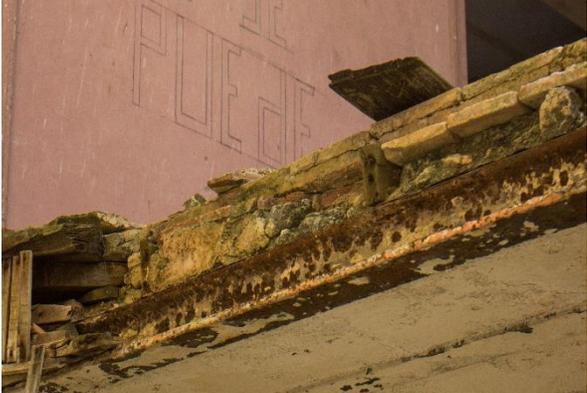
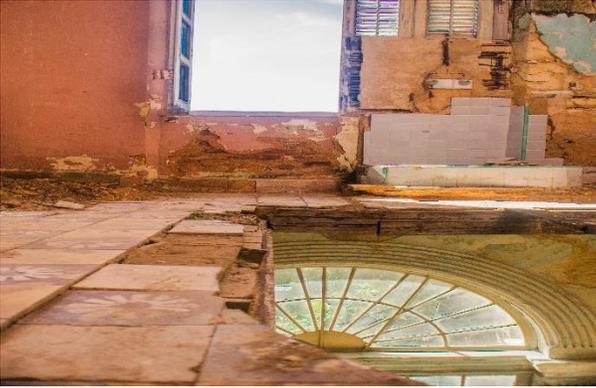
Anexo 2 (Fotos, fuente de elaboración propia)

<p><b>Local:</b> Zaguán</p>	<p><b>Nivel:</b> <b>Entrepiso</b></p>	<p><b>Estructura:</b> Estructura horizontal</p>
<p><b>Descripción:</b> grietas en los paneles de yeso que recubren la parte inferior, perdida de sección, vigas de metal oxidadas, tablazón de madera podrida. Pérdida parcial del entrepiso.</p>

<p><b>Pronóstico:</b> Implica además de una alteración superficial del elemento, una alteración lenta, pero progresiva de su material resistente, deformaciones en el entrepiso cada vez más perceptibles; por lo cual deben ser reparadas.</p>

<p><b>Posibles causas:</b></p> <ul style="list-style-type: none"> <li>• Contaminación del material</li> <li>• Alteraciones físico-químicas del material.</li> <li>• Humedad por filtraciones</li> <li>• Procesos de intervención inadecuados en rehabilitaciones previas</li> <li>• Falta de mantenimiento sistemático</li> </ul>

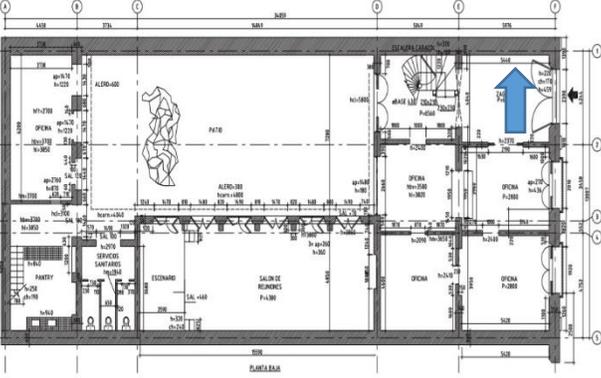
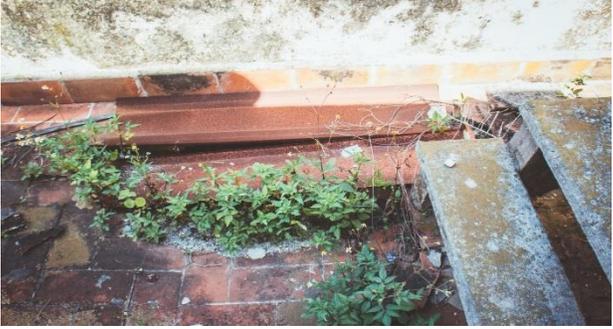
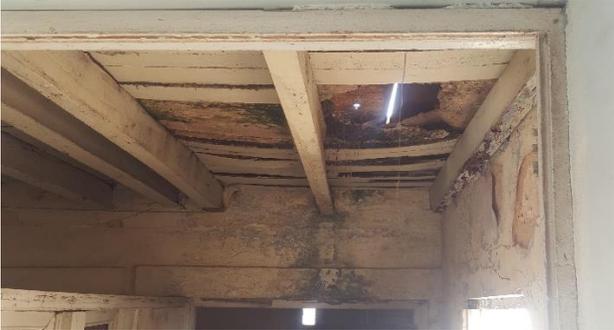
<p><b>Descripción:</b> La cubierta presenta un sistema de impermeabilización de enrajonado y soladura, la misma cuenta con presencia de vegetación producto a la acumulación de la humedad por la tupición de los desagües, deformaciones en las vigas de maderas que soportan la misma, pudrición de estas vigas en algunos casos, así como un agujero en la cubierta.</p> <p><b>Pronóstico:</b> Implica una alteración lenta, pero progresiva de su material resistente, pudiendo traer como consecuencia un fallo estructural, deformaciones en estas vigas cada vez más perceptibles; por lo cual deben ser reparadas.</p>

<p><b>Posibles causas:</b></p> <ul style="list-style-type: none"> <li>• Contaminación del material</li> <li>• Alteraciones físico-químicas del material.</li> <li>• Humedad por filtraciones</li> <li>• Procesos de intervención inadecuados en rehabilitaciones previas</li> <li>• Falta de mantenimiento sistemático</li> <li>• Tupición en los bajantes pluviales empotrados en los muros</li> </ul>		
<p>Anexo 3 (Fotos, fuente de elaboración propia)</p>

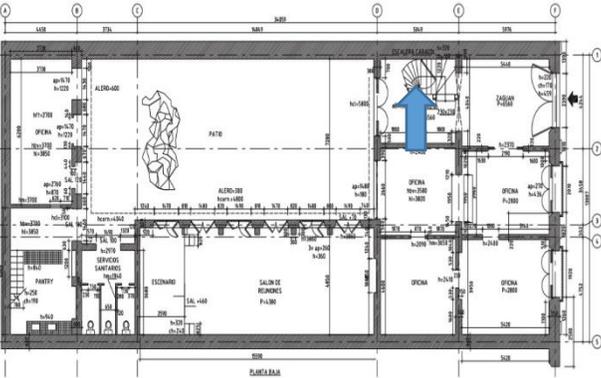
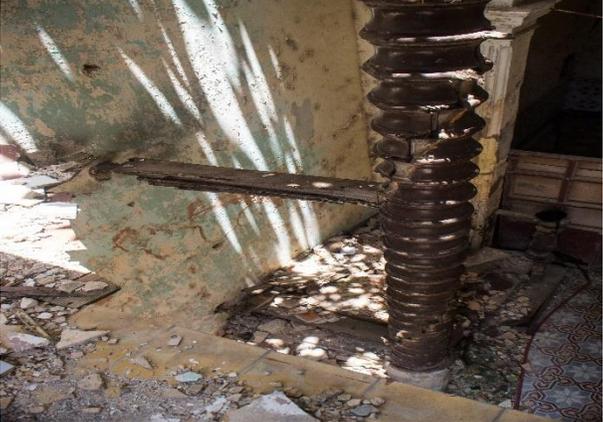
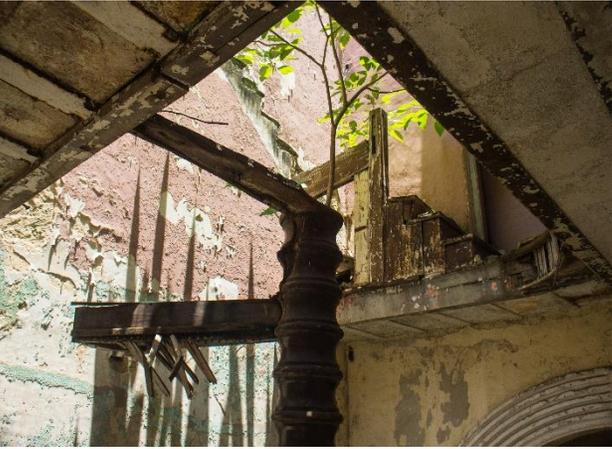
Anexo 4 (Fotos, fuente de elaboración propia)

<p><b>Local:</b> Zaguán</p>	<p><b>Nivel:</b> Todos los niveles</p>	<p><b>Estructura:</b> Escaleras y rampas</p>
<p><b>Descripción:</b> Escalera de tipo caracol, la misma era de madera, la cual colapso, de la cual queda solamente el soporte del centro lo que impide el acceso a la azotea.</p>

<p><b>Pronóstico:</b> Producto de una alteración lenta pero progresiva de su material resistente, con el paso del tiempo fue resistiendo menos carga hasta llegar al colapso total. Por lo cual debe ser reconstruida completamente.</p>		
<p><b>Posibles causas:</b></p> <ul style="list-style-type: none"> <li>• Contaminación del material</li> <li>• Alteraciones físico-químicas del material</li> <li>• Procesos de intervención inadecuados en rehabilitaciones previas</li> <li>• Falta de mantenimiento sistemático</li> <li>• Sobrecargas</li> <li>• Humedad por filtración</li> </ul>

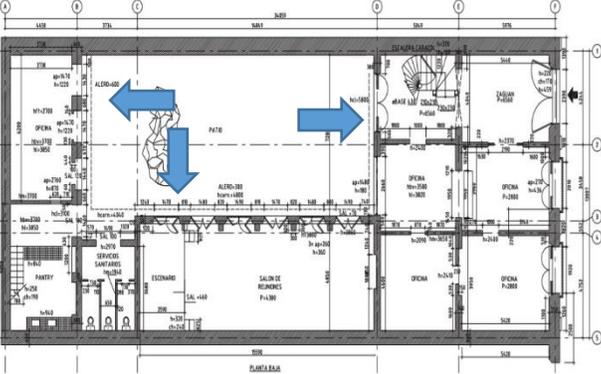
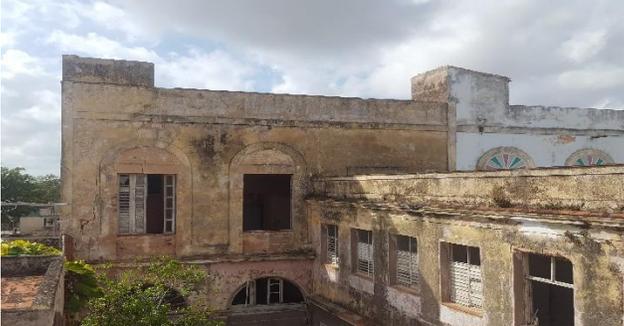
Anexo 5 (Fotos, fuente de elaboración propia)

<p><b>Local:</b> Toda la estructura</p>	<p><b>Nivel:</b> Todos los niveles</p>	<p><b>Estructura:</b> Carpintería y. Carpintería interior</p>
	<p><b>Descripción:</b> La carpintería existente se encuentra en mal estado, la mayor parte de la estructura no cuenta con la misma.</p>

<p><b>Pronóstico:</b> Producto de una alteración lenta pero progresiva de su material resistente, con el paso del tiempo y los fenómenos medioambientales las mismas se dañaron y se fueron desprendiendo</p>		
	<p><b>Posibles causas:</b></p> <ul style="list-style-type: none"> <li>• Contaminación del material</li> <li>• Alteraciones físico-químicas del material</li> <li>• Procesos de intervención inadecuados en rehabilitaciones previas</li> <li>• Falta de mantenimiento sistemático</li> <li>• Inclemencias del tiempo</li> </ul>

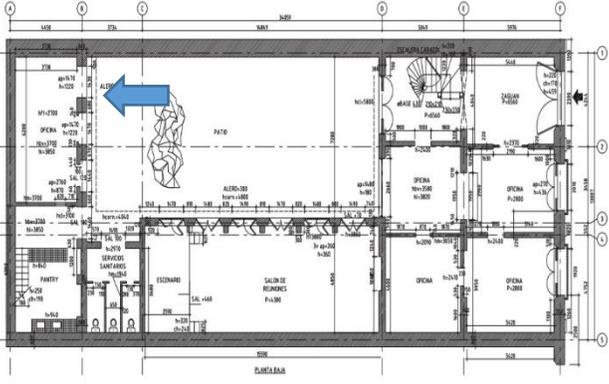
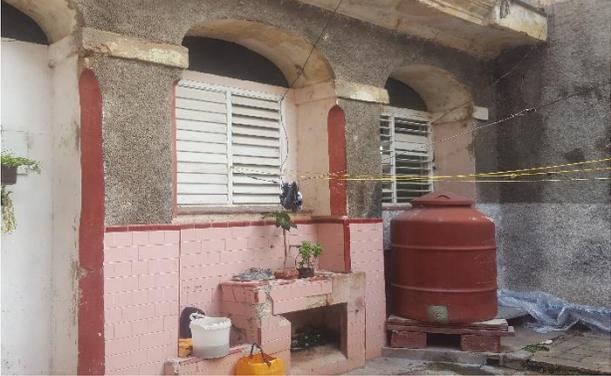
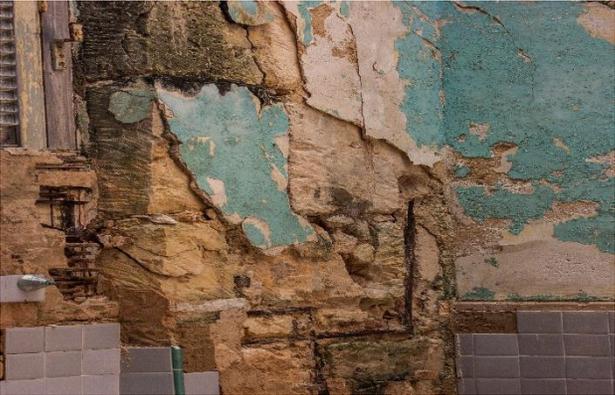
Anexo 6 (Fotos, fuente de elaboración propia)

<p><b>Local:</b> Patio</p>	<p><b>Nivel:</b> 1ero</p>	<p><b>Estructura:</b> Red de aguas hidro-sanitarias.</p>
<p><b>Descripción:</b> La estructura solamente cuenta con instalación hidrosanitarias en el 1er nivel y en mal estado</p>

<p><b>Pronóstico:</b> rotura de piezas producto al mal estado de anclajes y fijaciones, corrosión de elementos metálicos</p>		
<p><b>Posibles causas:</b></p> <ul style="list-style-type: none"> <li>• Procesos de intervención inadecuados en rehabilitaciones previas.</li> <li>• Falta de mantenimiento sistemático.</li> </ul>

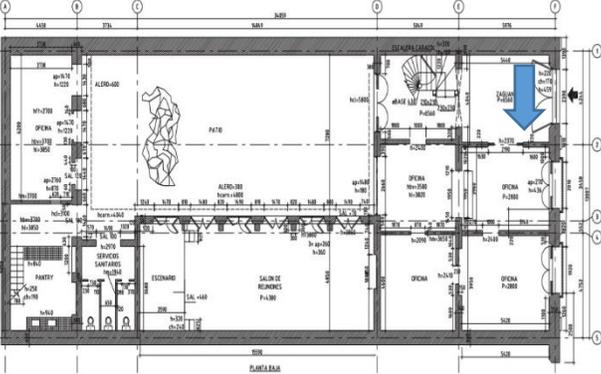
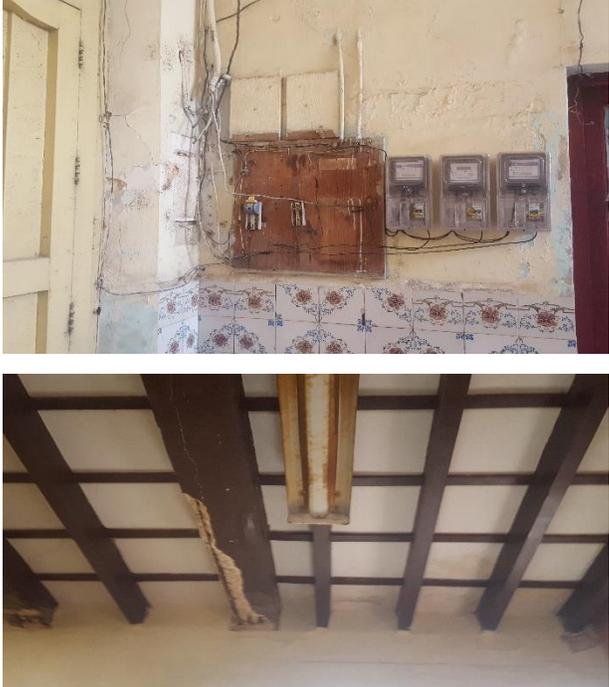
Anexo 7 (Fotos, fuente de elaboración propia)

<p><b>Local:</b> Toda la estructura</p>	<p><b>Nivel:</b> Todos los niveles</p>	<p><b>Estructura:</b> Red de electricidad</p>
<p><b>Descripción:</b> La red eléctrica se encuentra en mal estado, falta de tomacorrientes en toda la estructura, lámparas en mal estado, cables a la interperie.</p>			
<p><b>Pronóstico:</b> Producto a la humedad existente en los muros, las tuberías del sistema eléctrico se encuentran oxidadas, y el cableado deteriorado completamente, se debe realizar una reparación total en el sistema eléctrico.</p>			
<p><b>Posibles causas:</b></p> <ul style="list-style-type: none"> <li>• Procesos de intervención inadecuados en rehabilitaciones previas</li> <li>• Falta de mantenimiento sistemático</li> <li>• Humedad por filtración</li> </ul>
