**PROPUESTAS DE ENSAYOS AL HORMIGÓN ARMADO EN  
ESTRUCTURAS PATRIMONIALES SEGÚN SU ESTADO  
TÉCNICO-CONSTRUCTIVO**

**Trabajo de Diploma en Ingeniería Civil**

**Autor: Javier Colina Hernández**

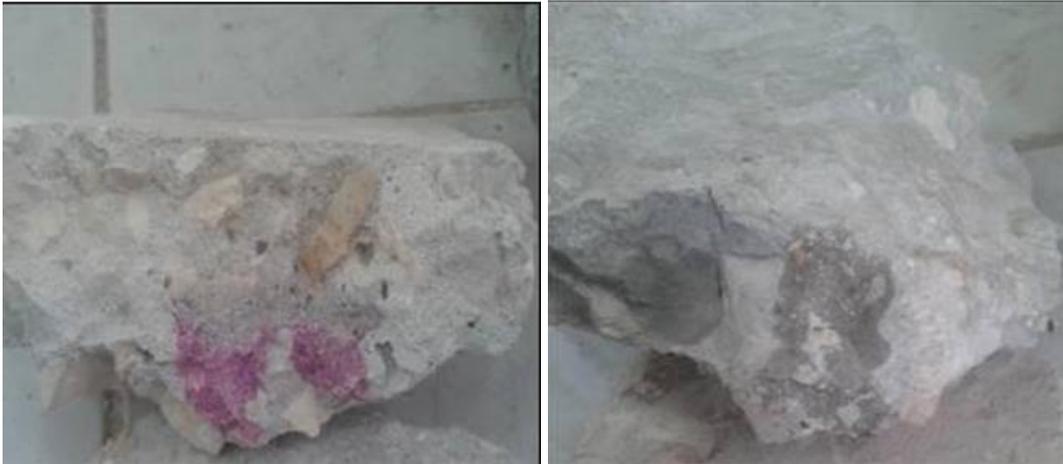
La disolución fenostaleina cuando reacciona con la masa de hormigón, se torna incolora si está carbonatada y toma una coloración rojiza-violeta cuando no presenta carbonatación.

*Figura 1. Muestras carbonatadas parcial y totalmente respectivamente.*

Según los resultados apreciados, el frente de carbonatación, en ambos casos sobrepasa la malla de acero, pudiendo provocar la corrosión generalizada.

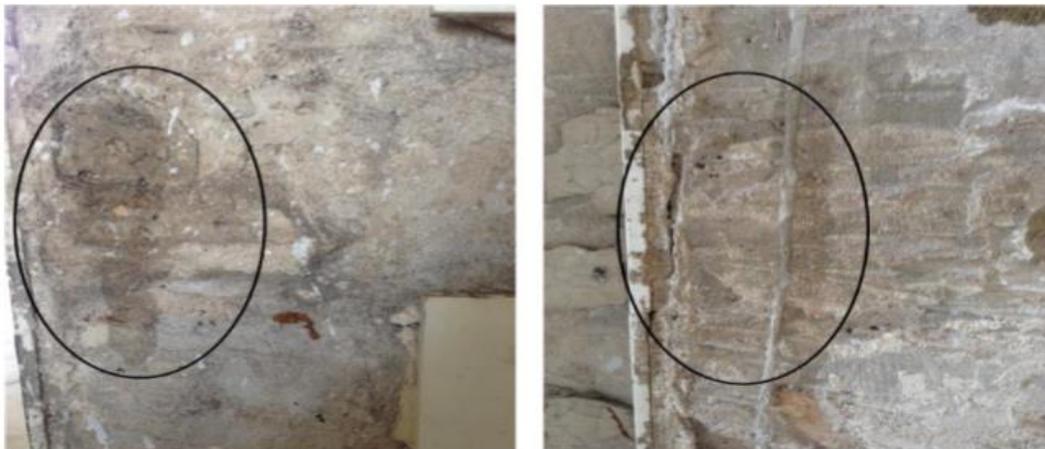
*Figura 2. Presencia de carbonato en las columnas donde se realizó el ensayo.*

En el caso del Palacio de Justicia, en los lugares donde se ensayó la presencia de carbonato, se pudo apreciar un frente de carbonatación, aclarando que los lugares escogidos no tenían ningún recubrimiento, no se realizó en ningún otro lugar para no destruir los recubrimientos empleados. No se barrenó para saber hasta dónde llegaba el frente ya que el presente edificio no presenta un alto grado de deterioro, por lo que se decidió no buscar la profundidad de carbonatación.

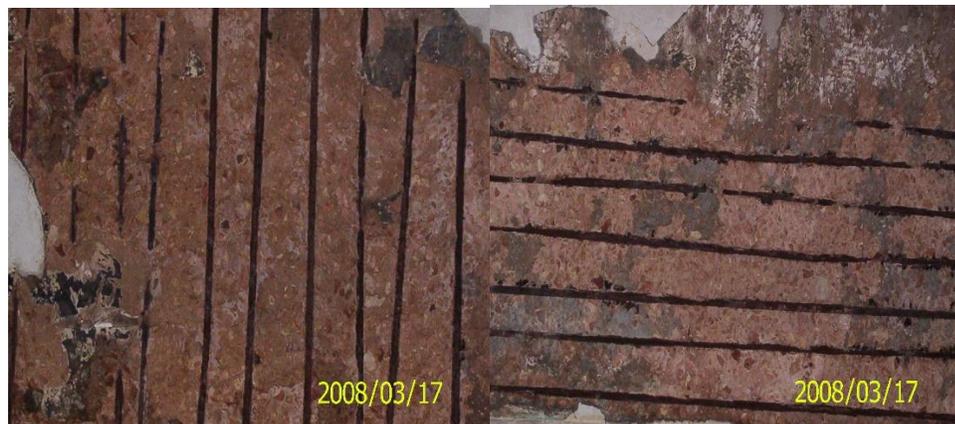
*Figura 1. Pérdidas de recubrimiento y de sección de acero de refuerzo generalizado en la losa. (Fuente: Informe de Patología: Hotel Velazco, ENIA (2008))*

Los inmuebles investigados, presentan deterioros en la losa de cubierta, como son el desprendimiento del hormigón de recubrimiento, la pérdida de sección del acero de refuerzo, las fisuraciones y agrietamientos, asociadas a los procesos de corrosión del acero y la carbonatación del hormigón, siendo estas ejemplificadas en casos como el Hotel Velazco y el Hotel Yara.

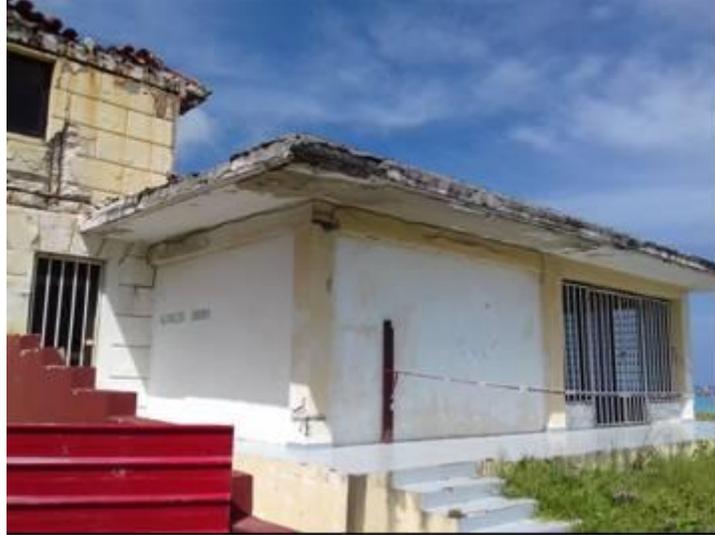
*Figura 2. Perdidas de recubrimiento y de sección de acero de refuerzo generalizado en la losa. (Fuente: Informe de Patología: Hotel Kawama, ENIA (2017))*

En caso del Hotel Kawama, estas afectaciones se observan de manera más localizadas como es el caso de la casa 40, apreciándose en la siguiente imagen.

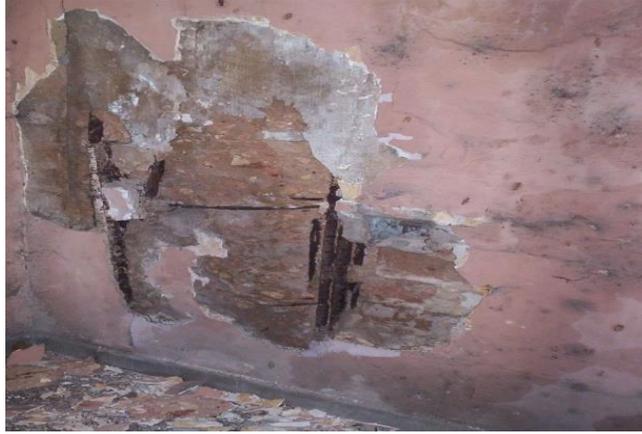
*Figura 3. Perdidas de recubrimiento y de sección de acero de refuerzo en las columnas. (Fuente: Informe de Patología: Hotel Velazco, ENIA (2008))*

En el caso de las columnas, menos el Yara y el Palacio de Justicia que no presentan daños significativos en este tipo e elemento, las demás edificaciones se encuentran afectadas de igual manera por el desprendimiento del hormigón de recubrimiento, la pérdida de sección del acero de refuerzo, las fisuraciones y agrietamientos, asociadas a los procesos de corrosión del acero y la carbonatación del hormigón, siendo de manera más grave en lugares localizados, como se aprecian en las imágenes siguientes.

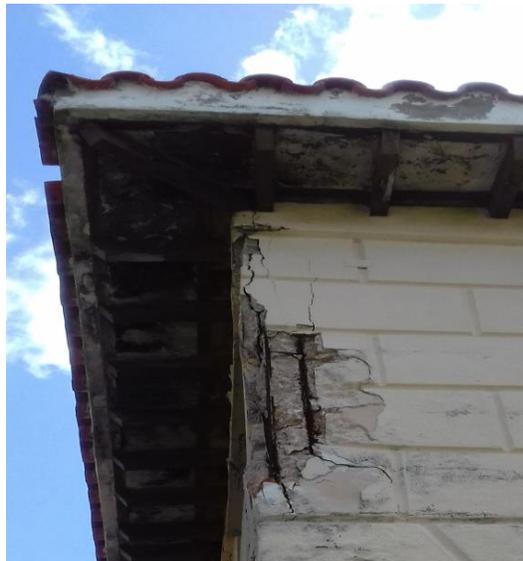
*Figura 4. Perdidas de recubrimiento y de sección de acero de refuerzo en las columnas. (Fuente: Informe de Patología: Hotel Kawama, ENIA (2017))*

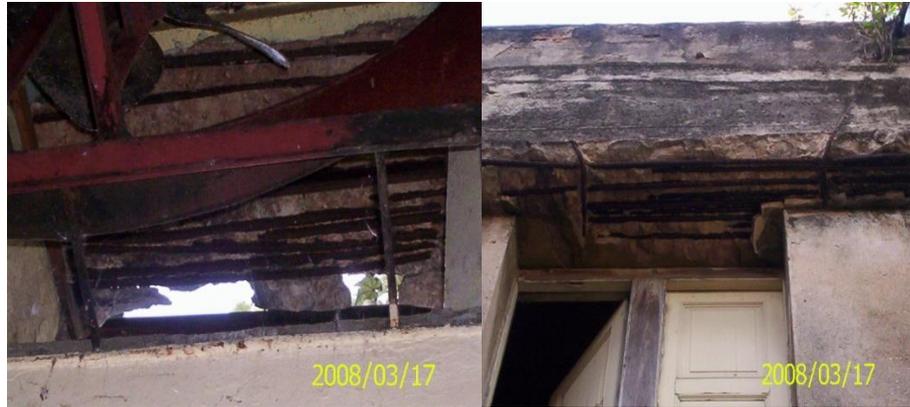
*Figura 5a y 5b. 5a: Fallo de la viga como elemento estructural, además de las pérdidas de sección tanto en el hormigón como el acero de refuerzo. 5b: pérdidas de sección tanto en el hormigón como el acero de refuerzo de manera localizada. (Fuente: Informe de Patología: Hotel Velazco, ENIA (2008))*

Las vigas presentan el mismo grado de deterioro que las edificaciones en general, apreciándose fisuras, desconchados, perdidas de sección tanto en el hormigón de recubrimiento como en los aceros de refuerzos, ocasionadas principalmente por los mismos agentes que afectan a todos los otros elementos de manera generalizada, el Hotel Velazco con colapso del elemento y pérdida de su funcionalidad (Figura 5a y 5b), además del Kawama, de manera localizada (Figura 6).

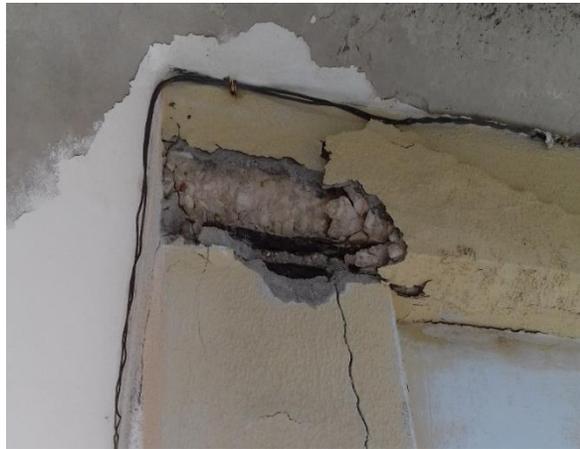
*Figura 6. Lesiones en elementos vigas y columnas. (Fuente: Informe de Patología: Hotel Kawama, ENIA (2017))*

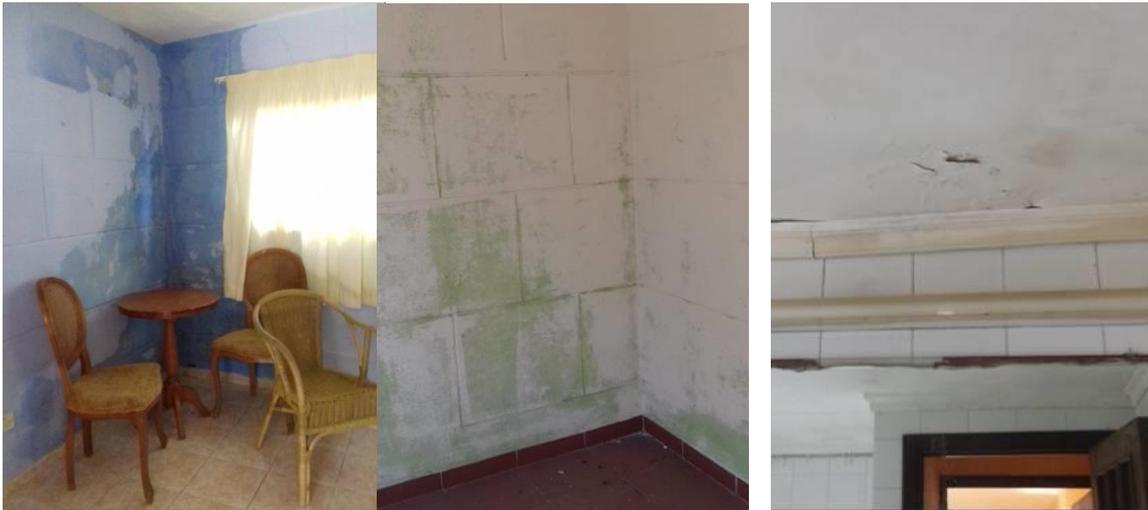
*Figura 7. Presencia de humedades en las habitaciones 801 y 802 del Hotel Kawama. (Fuente: Informe de Patología: Hotel Kawama, ENIA (2017))*

De manera general, todas las edificaciones presentan este tipo de lesiones y todos los elementos estructurales son afectados por ello de una manera u otra. La presencia de humedades es apreciable en todas las edificaciones analizadas, manifestándose de cualquier forma, ya sea por capilaridad, absorción, condensación o filtraciones, actuando de manera ininterrumpida debido a las condiciones ambientales de la zona.

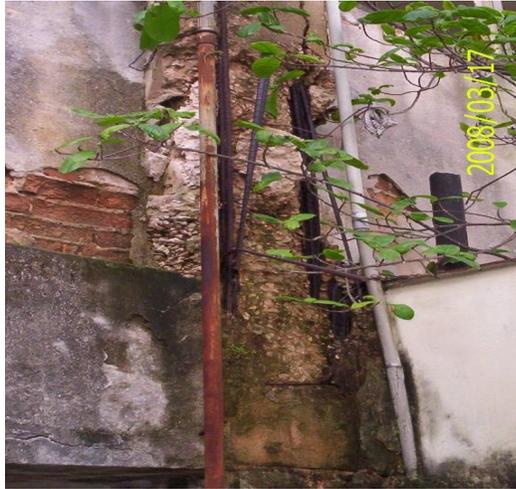
*Figura 8. Presencia de humedades por roturas de la red hidráulica en el Hotel Velazco. (Fuente: Informe de Patología: Hotel Velazco, ENIA (2008))*

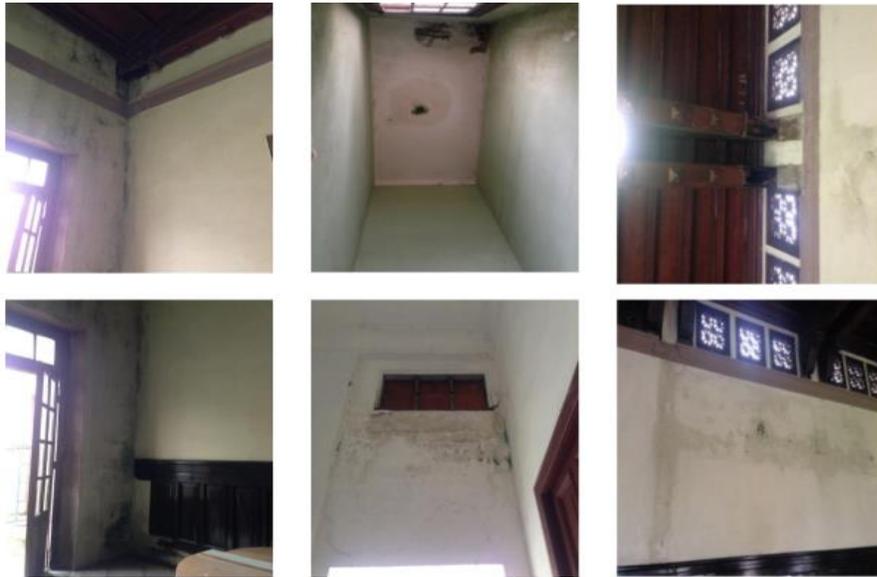
*Figura 9. Presencia de humedades en el Palacio de Justicia. (Fuente: Trabajo de diploma de Darien Leyva Suárez, (2016))*

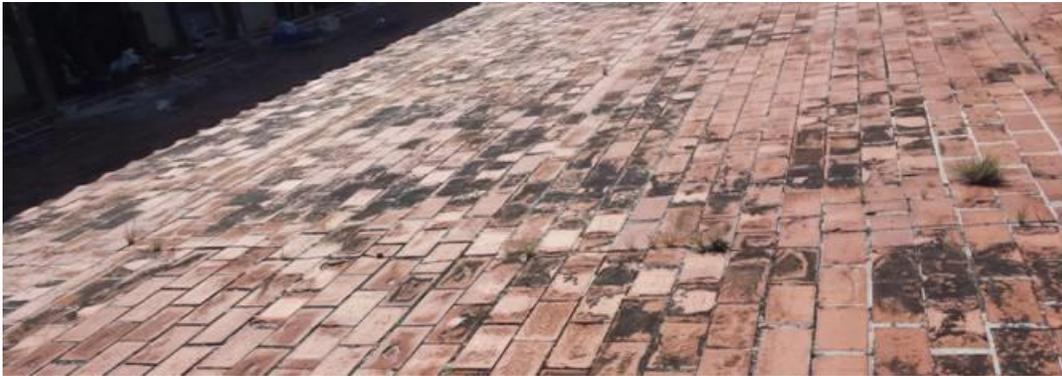
*Figura 10. Presencia vegetación en la cubierta de la casa 40. (Fuente: Informe de Patología: Hotel Kawama, ENIA (2017))*

Además, el crecimiento de la vegetación en la cubierta en casi todos los edificios acentúa la destrucción del sistema de impermeabilización ya de por sí afectados debido al envejecimiento de los mismos, al interperismo y a la falta regular de mantenimiento. Esto trae consigo la aparición de filtraciones y grietas en la cubierta desencadenando todo un proceso patológico ajeno a los causantes de los primeros.

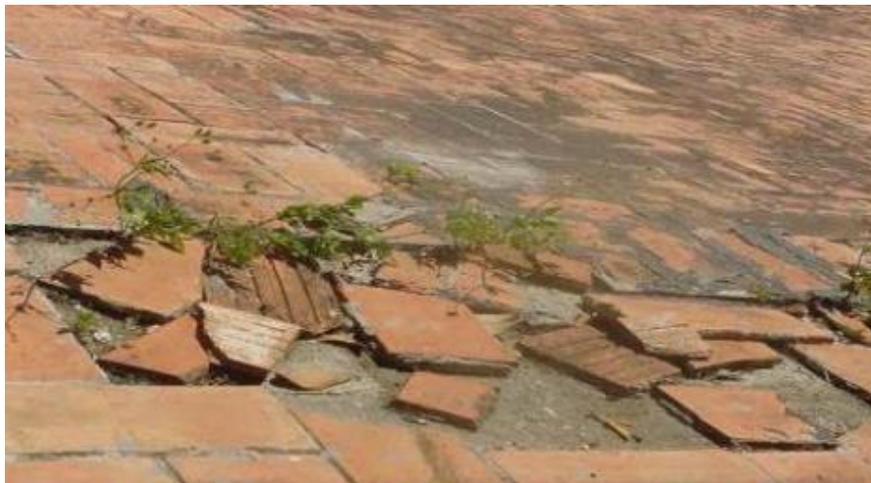
*Figura 11. Presencia de vegetación en la cubierta, destruyendo el sistema de impermeabilización en el Hotel Velazco. (Fuente: Informe de Patología: Hotel Velazco, ENIA (2008))*

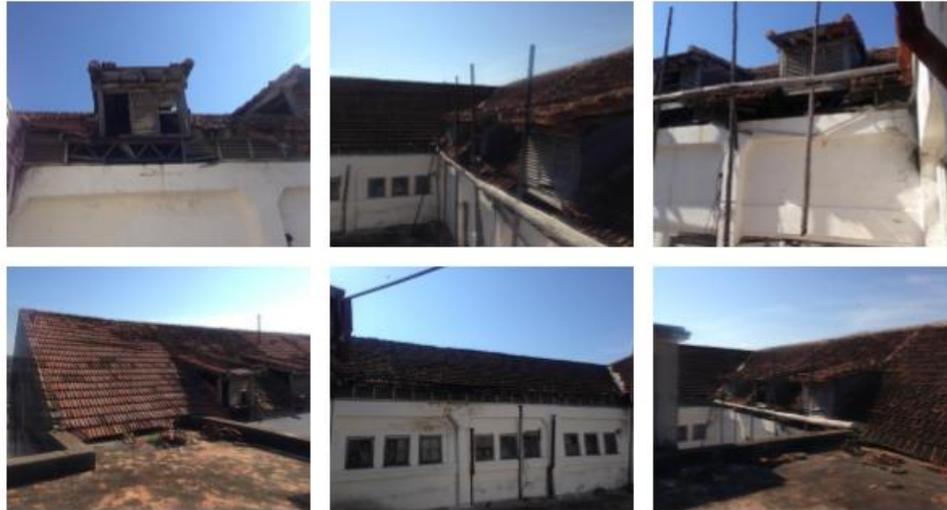
Figura 12. Estado de la cubierta y del sistema de impermeabilización en el Palacio de Justicia. (Fuente: Trabajo de diploma de Darien Leyva Suárez, (2016))

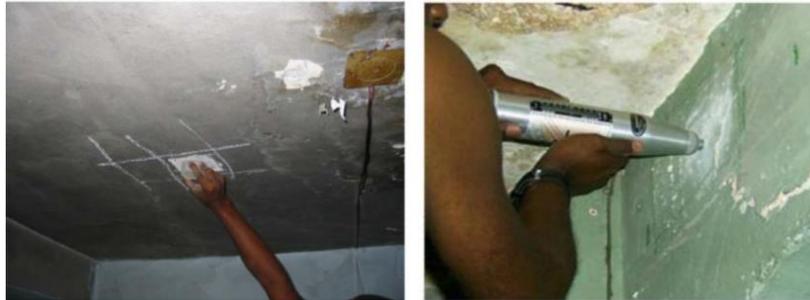
### **Dureza superficial (esclerometría)**

- Esclerómetro de reflexión: Schmidt Tipo N
- Disco o piedra abrasiva de carburo para remover la capa superficial de muy poco espesor (2 mm), que es la más dura, y por lo tanto no sería representativa del resto del hormigón
- Utensilios para la limpieza superficial: Brocha

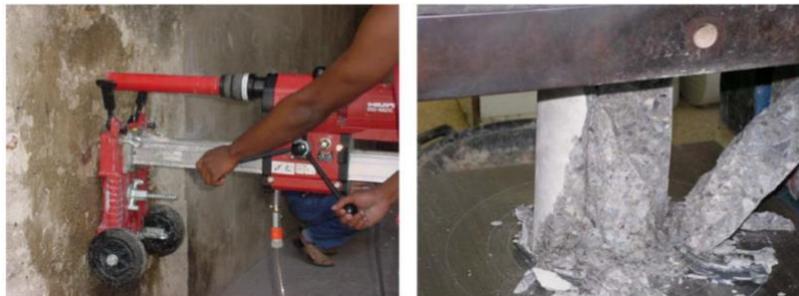
### **Determinación de la resistencia a la compresión**

- Pacómetro
- Máquina extractora de testigos
- Prensa para ensayo a compresión axial

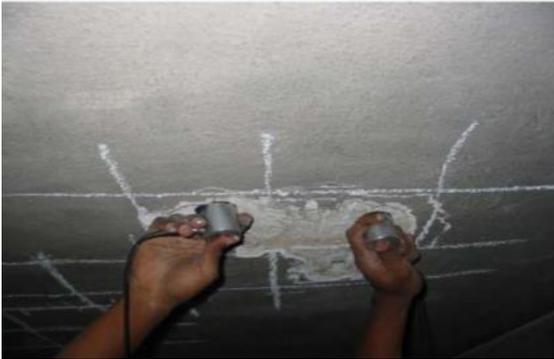
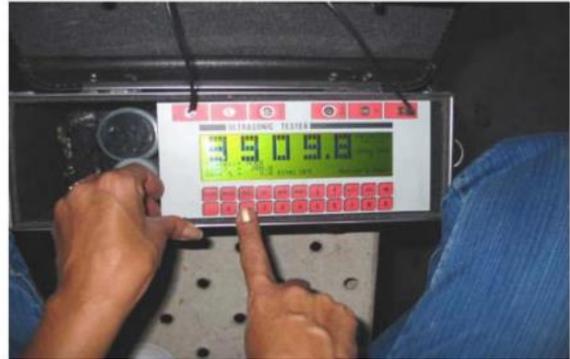
### de ultrasonido (velocidad del pulso ultrasónico)

- Pacómetro
- Equipo comercial de ultrasonidos
- Acoplante (silicona, vaselina)

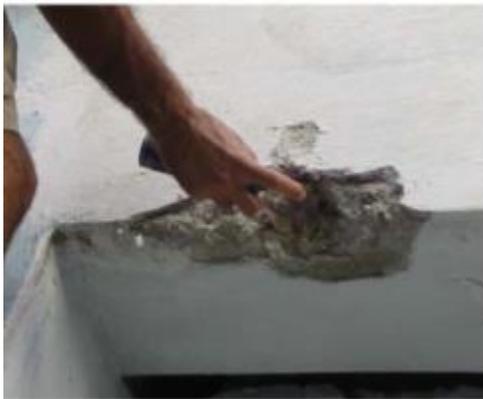
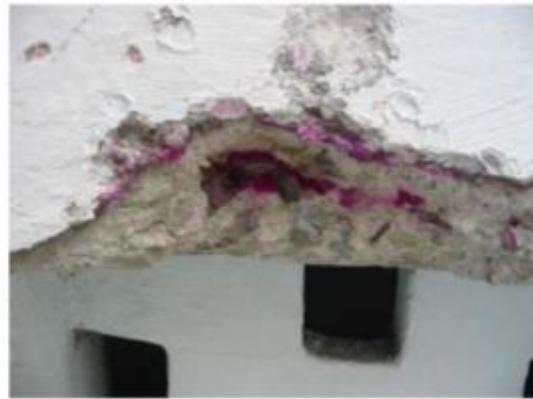
### Profundidad de carbonatación

- Instrumentos de medición: escala milimétrica, jeringuilla
- Herramientas para extracción de muestras: piquetas, taladros, etc.
- Material para limpieza superficial: brocha, trapos, etc.
- Solución indicadora ácido-base: fenolftaleína

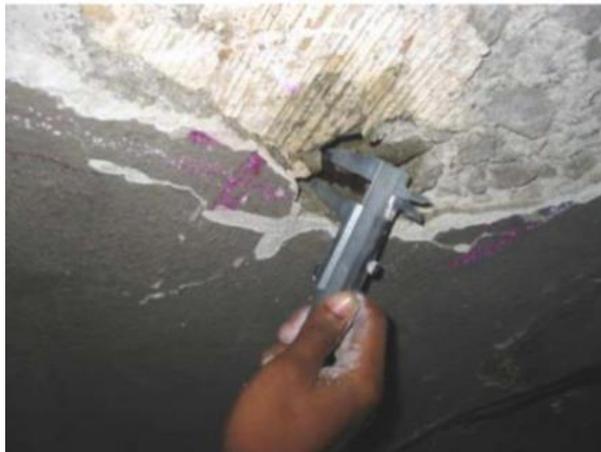
### Grado de oxidación (% de pérdida del acero por corrosión)

- Instrumentos de medición: Pie de rey, escala milimétrica
- Herramientas y utensilios para la limpieza superficial: Picoleta, maceta, cepillo de alambre, brocha, trapos, etc.

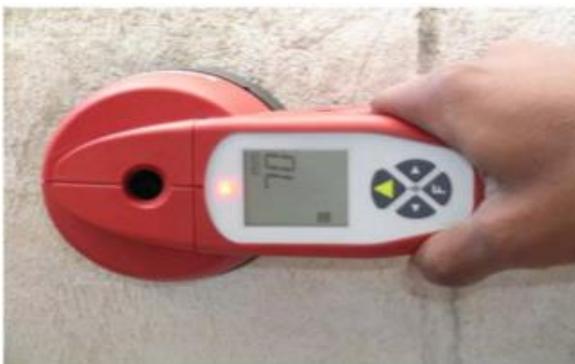
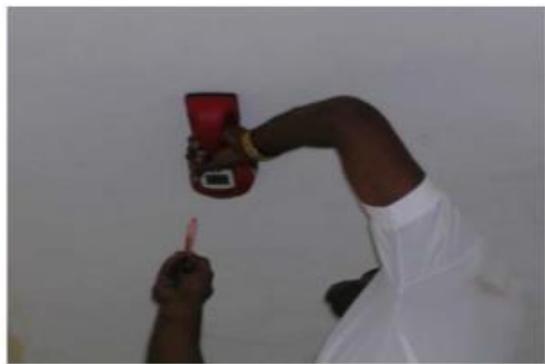
### Medición electromagnética para la localización de armaduras (pacometría)

- Pacómetro
- Escala milimétrica
- Barras de marcador indeleble
