**PROPUESTAS DE ACCIONES INGENIERAS PARA LA
CONSERVACIÓN DE LA SOC.FOC “CALIXTO GARCÍA IÑIGUEZ”
DE MATANZAS.**

Trabajo de Diploma en Ingeniería Civil

Matanzas, 2019

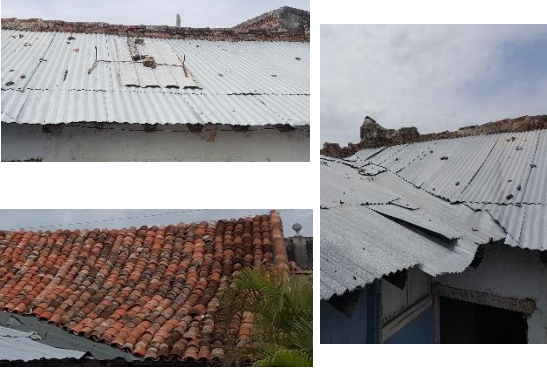
Lesiones	Fotos
<p>Mal estado de los sistemas de impermeabilización de cubiertas, mala colocación de tejas criollas y de láminas de zinc, algunas de estas últimas se encuentran mal sujetadas.</p>

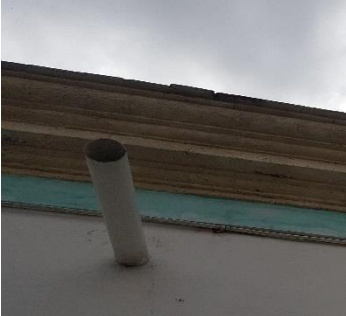
<p>Ausencia de sistema de evacuación pluvial En el intento de solucionar este problema se agregó un desagüe libre que es deficiente y no respeta la estética de la fachada, incumpliendo los reglamentos de protección de esta edificación.</p>

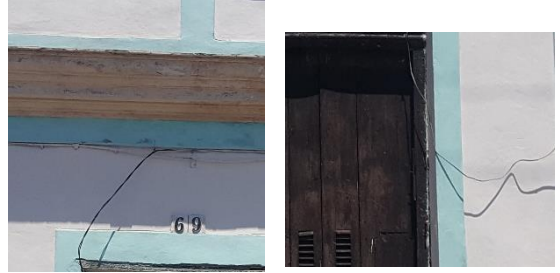
Presencia de cables que atraviesan la fachada de manera caótica y sin el menor respeto por los elementos ornamentales, no solo afectan la imagen de la fachada, sino que se constituyen en un inminente peligro, para los habitantes de la vivienda y para los transeúntes.

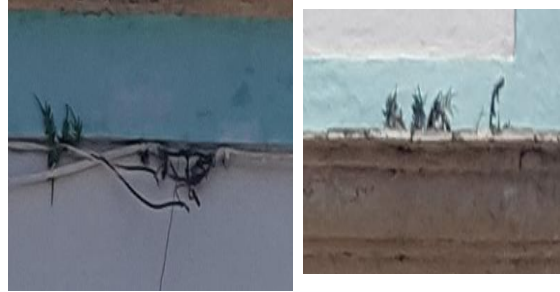
Presencia de vegetación en detalles de la fachada.

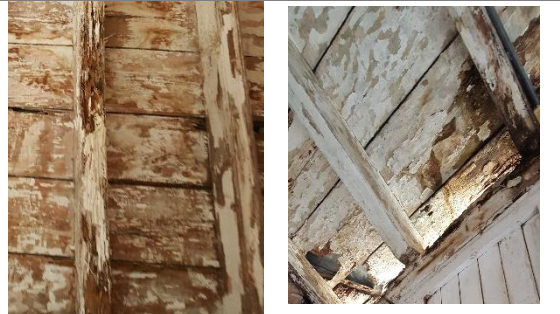
Mal estado de toda la tablazón y vigas de madera con presencia de pudrición, organismos xilófagos y fagonadura en el caso específico de las vigas. No evidenciándose en la actualidad problemas severos estructurales.

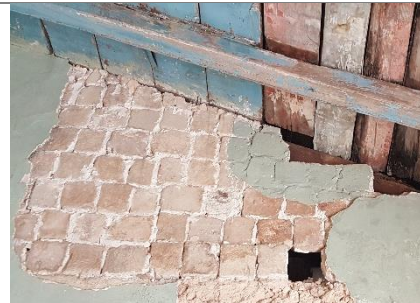
Oquedad en muro y pérdida de revoque.

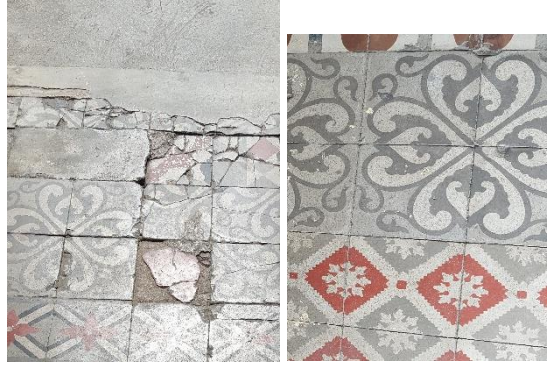
Buen estado general de pisos de mosaicos, solo presentan problemas puntuales de algunas losas agrietadas y desgastadas, correspondientes a los locales del baño, pantry y almacén.

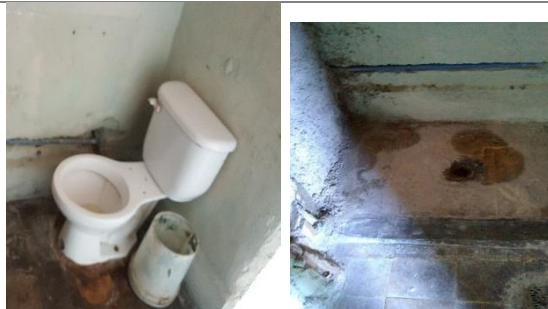
Mal estado del único baño existente para un solo usuario, adyacente además al pantry, lo que higiénicamente es alarmante. El baño solo posee un inodoro y se evidencian problemas de ventilación, iluminación, redes y capacidad.

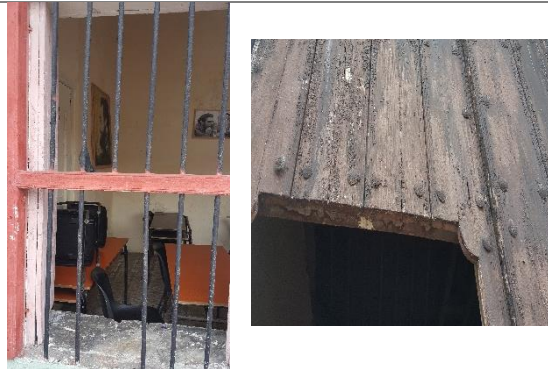
Estado regular de la carpintería tradicional con presencia de pudrición en los linderos con los muros y pisos, oxidación de los barrotes de las rejas y problemas en el cierre de algunas de ellas.

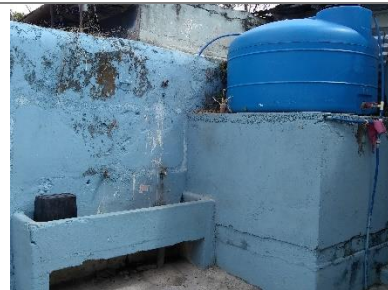
Mal estado de la red hidrosanitaria siendo insuficiente para el uso del inmueble como escuela.

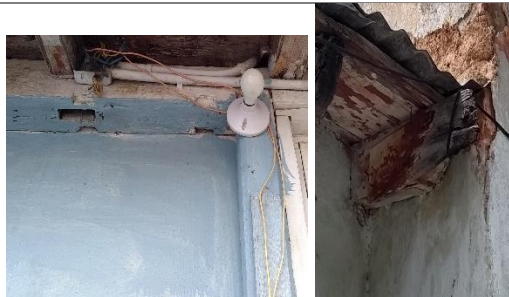
Mal estado de la red eléctrica con innumerables empalmes sueltos y sin protección, cables colgados por todo el inmueble, insuficientes luminarias, interruptores y tomacorrientes.

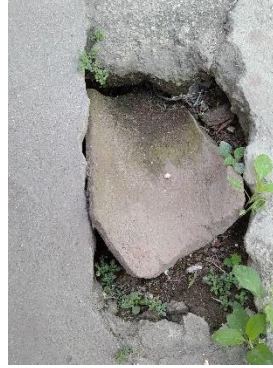
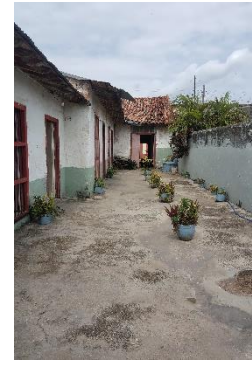
Estado regular del piso de cemento del patio, siendo el mayor problema la acumulación puntual del agua en algunas zonas ya sea por tupición de tragantes, inadecuadas pendientes, por mala ejecución o descenso del suelo.

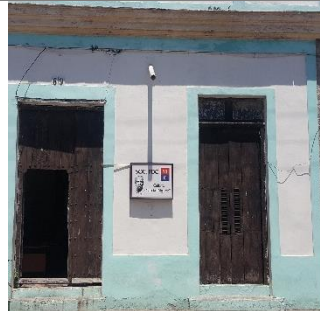
Estado regular del muro de la fachada que presenta deterioros como manchas de humedad y abofamientos.

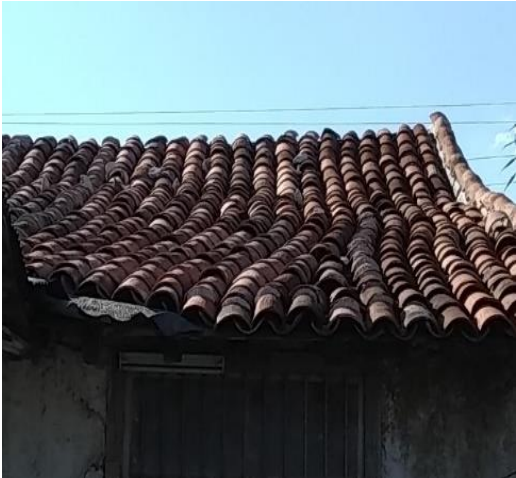
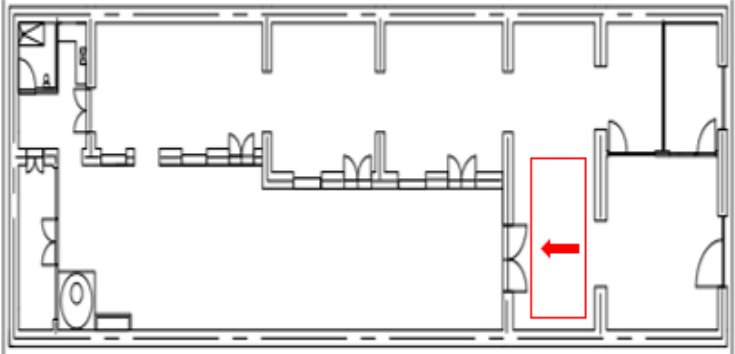
<p>Lesión Deterioro del sistema impermeabilizante de tejas criollas.</p>	<p>Ubicación Cubierta inclinada a un agua de la primera aula.</p>

<table><tr> <td style="width: 70%; padding: 2px;">Elemento Afectado</td> <td style="padding: 2px;">Tejas criollas</td> </tr><tr> <td style="padding: 2px;">Tipo de reparación</td> <td style="padding: 2px;">No estructural</td> </tr><tr> <td style="padding: 2px;">Categoría del daño</td> <td style="padding: 2px;">Medio</td> </tr></table>

sustitución de las nuevas tejas deberán cumplir las pendientes aconsejables por la norma.
Recomendaciones	Para prevenir el deterioro del elemento sustituido es necesario eliminar la causa que originó el daño y darle mantenimiento periódicamente. Cumplir con todas las normas vigentes de colocación de tejas de asbesto cemento. Revisar la calidad de los materiales a emplear. Respetar las pendientes existentes. Contar con personal calificado para la ejecución de los trabajos. Las losas y tejas de barro deben sumergirse en agua durante 24 horas antes de su colocación.

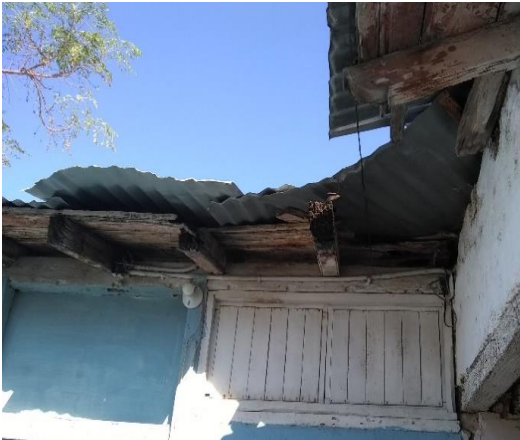
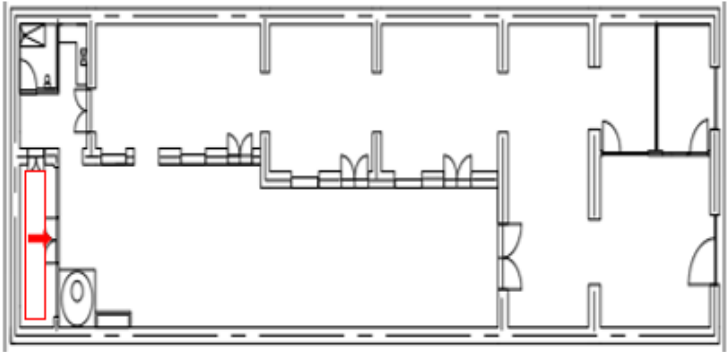
Lesión Afectaciones en la impermeabilización de tejas de zinc.	Ubicación Cubierta inclinada a un agua del almacén.

Elemento Afectado	Láminas de zinc
		Tipo de reparación	No estructural
		Categoría del daño	Medio
Descripción	Se aprecia mala sujeción de las láminas de zinc y desplazamiento de algunas de ellas.		
Posibles causas	<ul style="list-style-type: none"> • Errores de colocación y fijación • Ausencia de remates en los linderos con los muros • Mala calidad de la teja de zinc que se flexa con la acción del viento.

Tratamientos	<p>Si se continuará con este sistema de impermeabilización se deben revisar y rectificar las conexiones de estas para que la sujeción sea eficaz.</p> <p>Si no se solucionará la impermeabilización con este material se debe proceder al desmonte de las láminas de zinc.</p>	
Recomendaciones	<p>Para la reparación del sistema de impermeabilización existen un conjunto de requisitos de obligatorio cumplimiento como son: contar con una pendiente mínima del 3%, los solapes entre láminas deben ser de 10 cm y ejecutados a favor de la dirección del viento, rematar correctamente las medias cañas, protegiendo así los posibles puntos de filtración en las uniones con pretiles y demás elementos que se ubican en la cubierta, entre otras, es por ello que deben ser colocadas por personal especializado.</p>

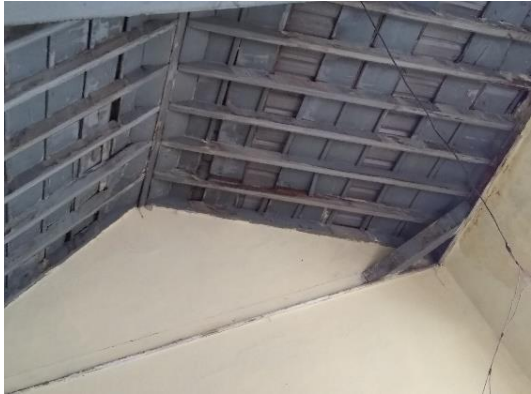
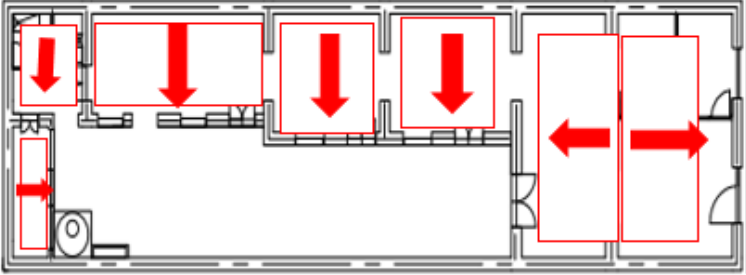
<p>Lesión Pudrición de la tablazón.</p>	<p>Ubicación Generalizada en toda cubierta de los locales de la edificación.</p>

<p>Elemento Afectado</p>	<p>Cubierta</p>
	<p>Tipo de reparación</p>	<p>Estructural</p>
	<p>Categoría del daño</p>	<p>Grave</p>
<p>Descripción</p>	<p>Pudrición de la tablazón, que puede afectar la zona superior de las viguetas de madera, hasta cierta profundidad aun cuando la parte inferior puede estar en perfectas condiciones.</p>	
<p>Posibles causas</p>	<ul style="list-style-type: none"> • Envejecimiento de la tablazón • Humedad retenida en el material producto de filtraciones • Mal funcionamiento del sistema impermeabilizante • Falta de mantenimiento. 	
<p>Tratamientos</p>	<p>Si el estado del elemento afectado no es crítico, se procederá a tratarlo por los siguientes métodos: El tratamiento por inmersión: consiste en sumergir la madera o elemento afectado en un producto fungicida o insecticida según sea el caso, durante un periodo más o menos largo. - Tratamiento por inyección: Consiste en someter a la madera, en autoclave, a condiciones particulares de presión y temperatura según los casos, forzando así el líquido aséptico a entrar en los poros del material. Se recomienda para obras de restauración porque hay que desmontar el elemento, trasladarlo y disponer del equipamiento necesario. - Existen otros productos más económicos que pueden ser utilizados para contrarrestar el ataque de hongos, como son el petróleo</p>

<p>o el aceite quemado, pero se recomienda su uso cuando el daño no sea severo.</p> <p>En caso de que el elemento se encuentre severamente dañado, se recomienda la sustitución de las piezas o pieza dañada, teniendo cuidado de seleccionar una madera tratada, seca y de características y contenido de humedad, similares a la original.</p>
Recomendaciones	<p>El chapapote, el petróleo y el aceite quemado pueden ser valorados como opciones de productos fungicidas.</p> <p>Inspecciones cada 6 meses.</p> <p>Tratamiento anti hongos cada 5 años.</p> <p>Ventile los locales.</p>

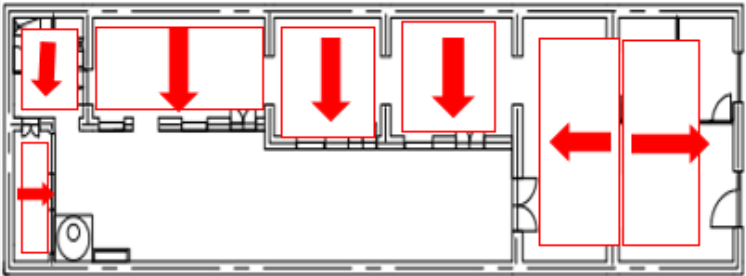
<p>Lesión Presencia de organismos xilófagos y de fognadura en vigas de madera.</p>	<p>Ubicación Generalizada en toda cubierta de los locales de la edificación.</p>

<table><tr> <td>Elemento Afectado</td> <td>Cubierta</td> </tr><tr> <td>Tipo de reparación</td> <td>Estructural</td> </tr></table>

Tratamientos	Sustituir todo el material afectado. Aplicar tratamientos de protección a la madera. Reforzar las vigas que presentan una fagonadura avanzada e incorregible.
Recomendaciones	El chapapote, el petróleo y el aceite quemado pueden ser valorados como opciones de productos fungicidas. Inspecciones cada 6 meses. Tratamiento anti hongos cada 5 años. Ventile los locales.

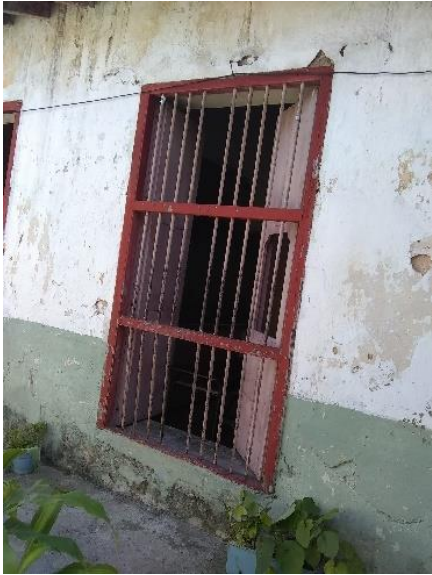
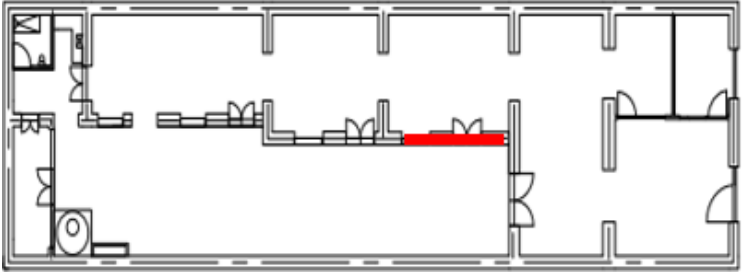
Lesión Abofamientos, desconchados		Ubicación Muro mampuesto exterior de aula.

Elemento Afectado	Muro Mampuesto
				Tipo de reparación	No Estructural
				Categoría del daño	Leve
Descripción	Presencia de pérdida de revestimiento y de la capa de pintura.				
Posibles causas	<ul style="list-style-type: none"> • Envejecimiento del material. • Falta de mantenimiento. • Presencia de humedad en los muros. 				
Tratamientos	<p>Si el muro o soporte se encuentra en buen estado, simplemente se aplicará un nuevo revestimiento.</p> <p>En caso de que el revoque esté afectado en su generalidad, será necesario sustituirlo completamente, previo análisis del sustrato para determinar características de compatibilidad entre este y el nuevo material a aplicar. Si por el contrario, el material constituyente del muro no tiene una consistencia homogénea, o se detecten fisuras y grietas, se saneará la pared con cepillo de alambre, o picoleta, eliminando todo el material suelto, dejándola libre de residuos para consolidarla con materiales compatibles, rellenar las grietas y revocar nuevamente</p> <p>Realizar ciclos de deshumidificación.</p>

Recomendaciones	<p>Realice inspecciones periódicas.</p> <p>Analizar composición del revoque original antes de sustituirlo para garantizar compatibilidad entre el revoco nuevo y el soporte.</p> <p>Velar que los muros no estén sometidos a cargas o empujes no previstos.</p> <p>Mantenimiento.</p> <p>Pintar cada dos años.</p>

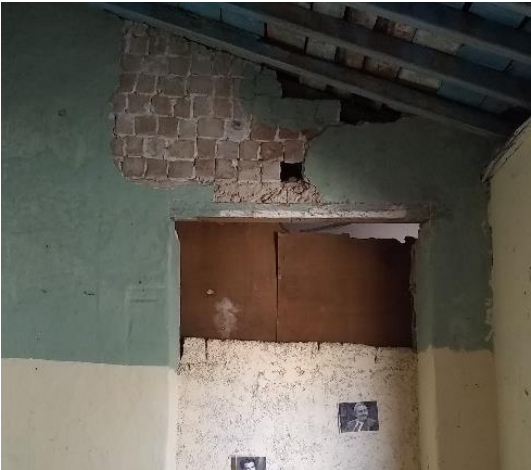
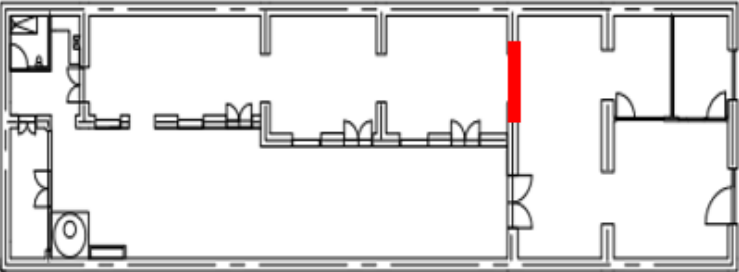
<p>Lesión Abofamientos, desconchado y oquedad o pérdida de sección puntual.</p>		<p>Ubicación Muro mampuesto interior de aula.</p>

Elemento Afectado	Muro Mampuesto
		Tipo de reparación	No Estructural
		Categoría del daño	Media
Descripción	Presencia de abofamientos, desconchado y oquedad o pérdida de sección puntual en el muro mampuesto.		
Posibles causas	<ul style="list-style-type: none"> • Envejecimiento del material. • Presencia de humedad en los muros • Impactos sufridos por fenómenos naturales o acciones humanas 		
Tratamientos	Si el daño es profundo, o sea que ha afectado considerablemente no solo el revoque, sino además el espesor del muro, se debe realizar una consolidación del mismo mediante el empleo de morteros, aditivos que favorezcan la adherencia y pedazos de piedra, ladrillo u otros, acorde el material que conforma el muro.		
Recomendaciones	<p>Realice inspecciones periódicas.</p> <p>Analizar composición del revoque original antes de sustituirlo para garantizar compatibilidad entre el revoco nuevo y el soporte.</p> <p>Velar que los muros no estén sometidos a cargas o empujes no previstos.</p> <p>Mantenimiento.</p> <p>Pintar cada dos años.</p>

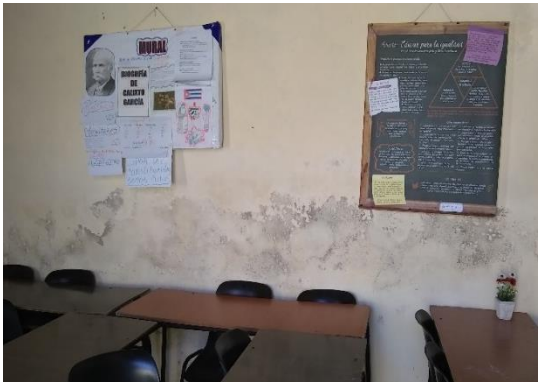
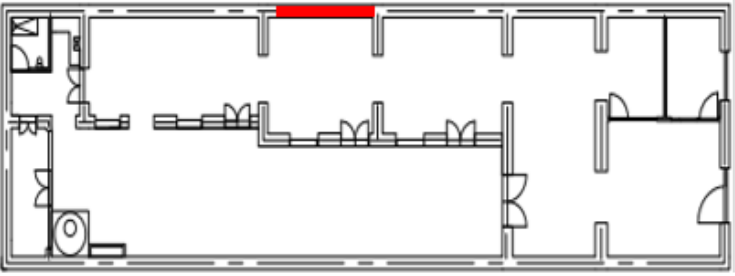
Lesión Manchas de humedad.		Ubicación Muro mampuesto interior de aula.

Tipo de reparación	No Estructural
		Categoría del daño	Leve
Descripción	Presencia de cambios de coloración en las pinturas de las paredes.		
Posibles causas	<ul style="list-style-type: none"> • Humedad por capilaridad que asciende del suelo. • Humedad por filtraciones de las cubiertas que escurren por los muros linderos. • Falta de mantenimiento. 		
Tratamientos	Lo primero a hacer es solucionar el problema que provoca la presencia de humedad, de lo contrario será inútil cualquier intervención que se realice. Seguidamente sanear toda la superficie de la losa, para ello debe raspar con espátula o lija de grano grueso la zona que presenta moho y sales. Preparar la superficie afectada para aplicar el revestimiento. Realizar ciclos de deshumidificación.		
Recomendaciones	Deben hacerse ciclos de mantenimiento cada 2 años. Realizar inspecciones periódicas. Eliminar fuentes de humedad. Mantener ventilada la habitación.

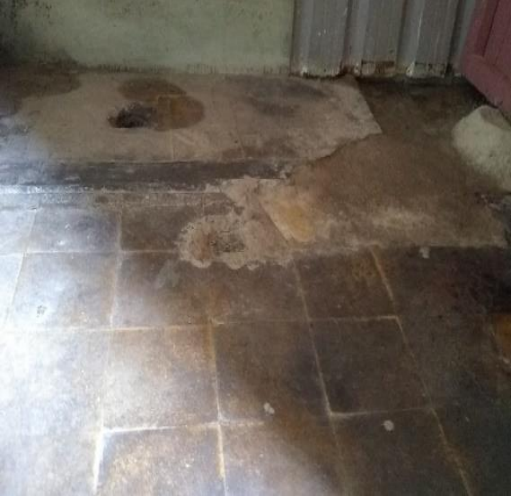
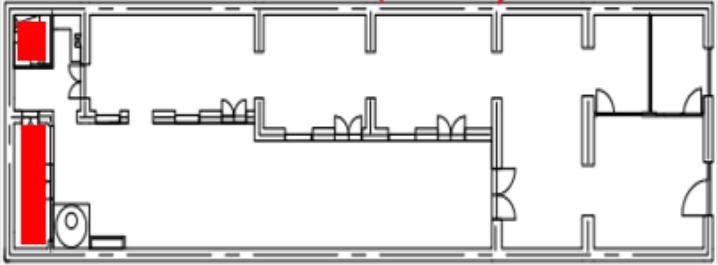
Lesión Deterioro de piso.		Ubicación Pisos del baño y almacén.

Elemento Afectado	Piso
				Tipo de reparación	No Estructural
				Categoría del daño	Leve
Descripción	Presencia de grietas, desgaste, roturas y ausencia de mosaicos				
Posibles causas	<ul style="list-style-type: none"> • Envejecimiento del material. • Daños generados por el accionar humano. 				
Tratamientos	Retirar todo el material afectado. Aplicar nuevo piso.				
Recomendaciones	Remoción de las losas deterioradas. Colocación de losas con el mortero para base cerámica Mapelaxtic de MAPEI. Rejuntado con el mortero para rejuntado de cerámica.

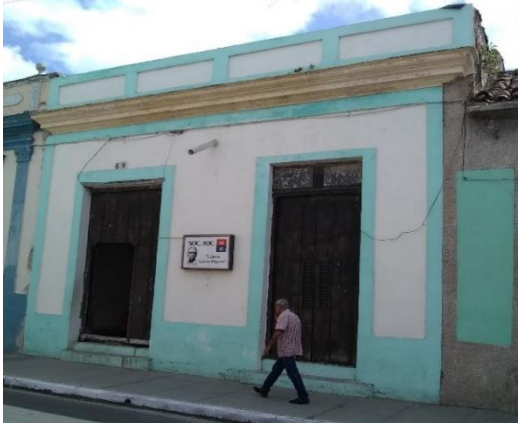
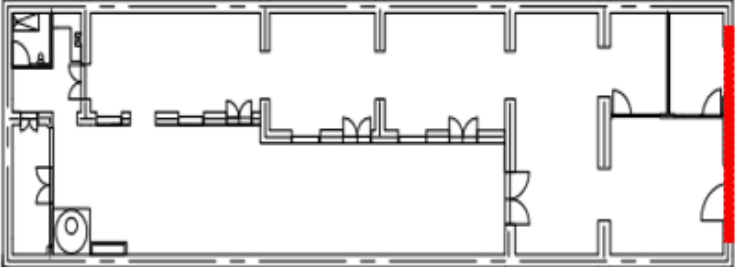
<p>Lesión Deterioro de fachada</p>	<p>Ubicación Fachada</p>

<p>Elemento Afectado</p>	<p>Fachada</p>
	<p>Tipo de reparación</p>	<p>No Estructural</p>
<p>Categoría del daño</p>	<p>Leve</p>	
<p>Descripción</p>	<p>Presencia de abofamientos en muro y pretil, manchas de humedad y pudrición de carpintería.</p>	
<p>Posibles causas</p>	<ul style="list-style-type: none"> • Falta de mantenimiento adecuado. • Deterioros generados por el accionar humano e intemperismo. 	
<p>Tratamientos</p>	<p>Restauración de los elementos de fachada.</p> <p>Para la carpintería de madera si el estado del elemento afectado no es crítico, se procederá a tratarlo por los siguientes métodos: El tratamiento por inmersión: consiste en sumergir la madera o elemento afectado en un producto fungicida o insecticida según sea el caso, durante un periodo más o menos largo. Tratamiento por inyección: Consiste en someter a la madera, en autoclave, a condiciones particulares de presión y temperatura según los casos, forzando así el líquido aséptico a entrar en los poros del material.</p> <p>Para los muros Si el muro o soporte se encuentra en buen estado, simplemente se aplicará un nuevo revestimiento. En caso de que el revoque esté afectado en su generalidad, será necesario sustituirlo completamente, previo análisis del sustrato para determinar características de compatibilidad entre este y el nuevo material a aplicar. Si por el contrario, el material constituyente del muro no tiene una consistencia homogénea, o se detecten fisuras y grietas, se saneará la pared con cepillo de alambre, o picoleta, eliminando todo el material suelto, dejándola libre de residuos para consolidarla con materiales compatibles, rellenar las grietas y revocar nuevamente</p> <p>Realizar ciclos de deshumidificación.</p> <p>Eliminar las plantas aplicar productos fungicidas</p>

Resano y pintura de muro Retirada del cableado suelto
Recomendaciones	Mantenimiento periódico Cumplir con las leyes de protección patrimonial de la fachada
