*Universidad de Matanzas
Facultad de Ciencias Técnicas*

PLAN DE REHABILITACIÓN EN LA TERMINAL MARÍTIMA DE CÁRDENAS

Trabajo de Diploma en Ingeniería Civil

Matanzas, 2019

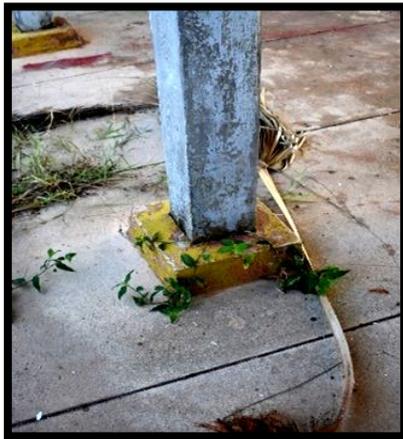
Imagen 3.1

- Columnas:
 - Humedad en la base. (Imagen 3.1)
 - Acción de organismos xilófagos (Imagen 3.2)

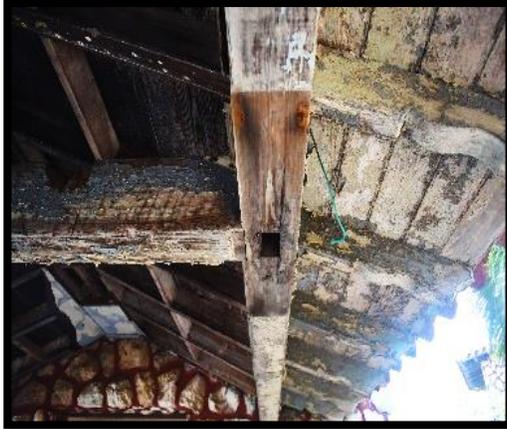
Imagen 3.3

- Vigas:
 - La pudrición y ataque por organismos xilófagos de las vigas (Imagen 3.3)
 - Manchas de humedad y pérdida de coloración. (Imagen 3.4)

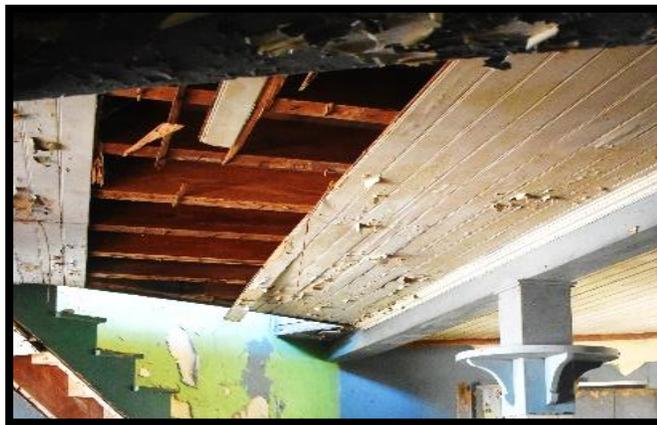
- Entrepisos:
 - Pérdida de la tablazón. (Imagen 3.5)

Imagen 3.5: Lesiones en el entrepiso.

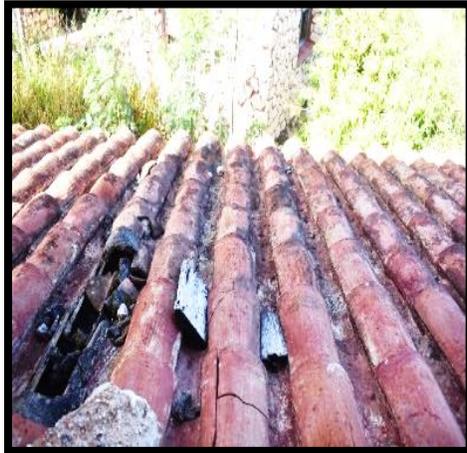
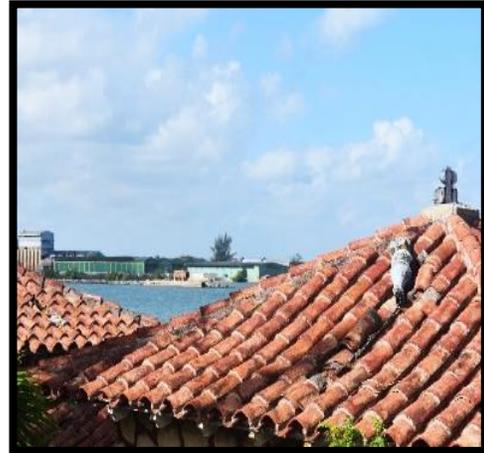
- Cubierta e impermeabilización:
 - Fractura de elementos de cubierta (Imagen 3.6 y 3.7)

Imagen 3.6 y 3.7: Lesiones en cubierta.

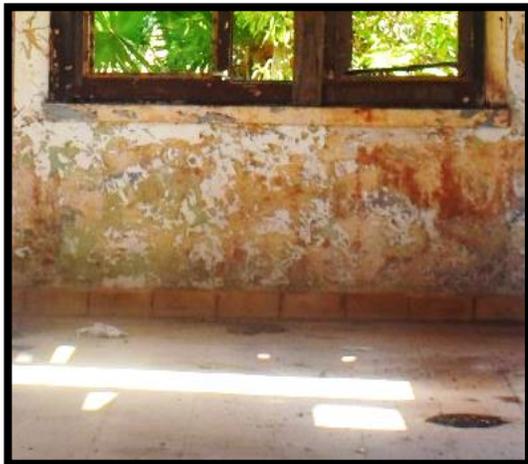
Imagen 3.8

- Muros estructurales:
 - Desprendimiento de recubrimiento (Imagen 3.8)
 - Manchas de humedad por absorción (Imagen 3.9)
