*Universidad de Matanzas “Camilo Cienfuegos”  
Facultad de Ciencias Técnicas*

**PROPUESTA DE LINEAMIENTOS CONSTRUCTIVOS PARA  
PERFECCIONAR LOS SISTEMAS CONSTRUCTIVOS APLICADOS EN  
COMUNIDADES COSTERAS. CASO DE ESTUDIO: “28 DE  
OCTUBRE”.**

**Trabajo de Diploma en Ingeniería Civil**

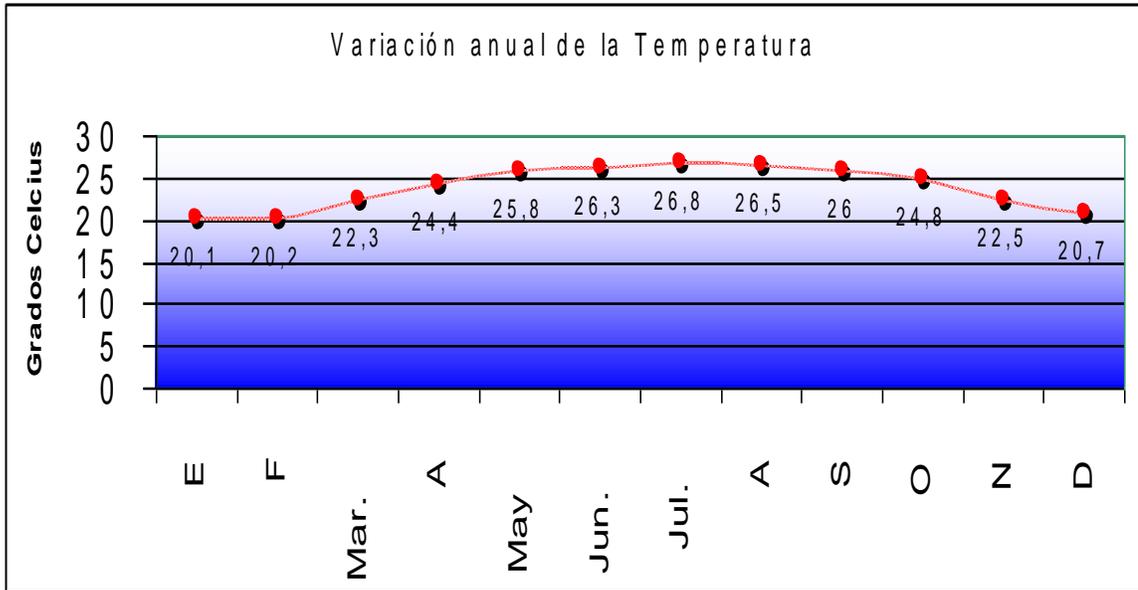
Grafico 1: Variación anual de temperatura (Cabrera, 2009)

El clima de este territorio es estacionalmente húmedo, y tiene una gran influencia marítima. La temperatura media oscila entre los 24 y 26 °C. Existe dos estaciones bien definidas, un períodos secos entre (noviembre – abril) y uno lluvioso que se encuentra entre (mayo-octubre). Este tiene un gran impacto sobre las edificaciones, debido a que se hace necesario aplicar medidas protectoras contra la humedad como la implementación de pinturas impermeabilizantes, que en el caso de estudio se encontraba ausente en la fachada exterior casi en su totalidad, o barreras aislantes para evitar que la humedad suba a través de la cimentación por los muros. Este fenómeno se encuentra a lo largo del año, puesto que su análisis es sumamente importante para que la estructura no se vea comprometida.

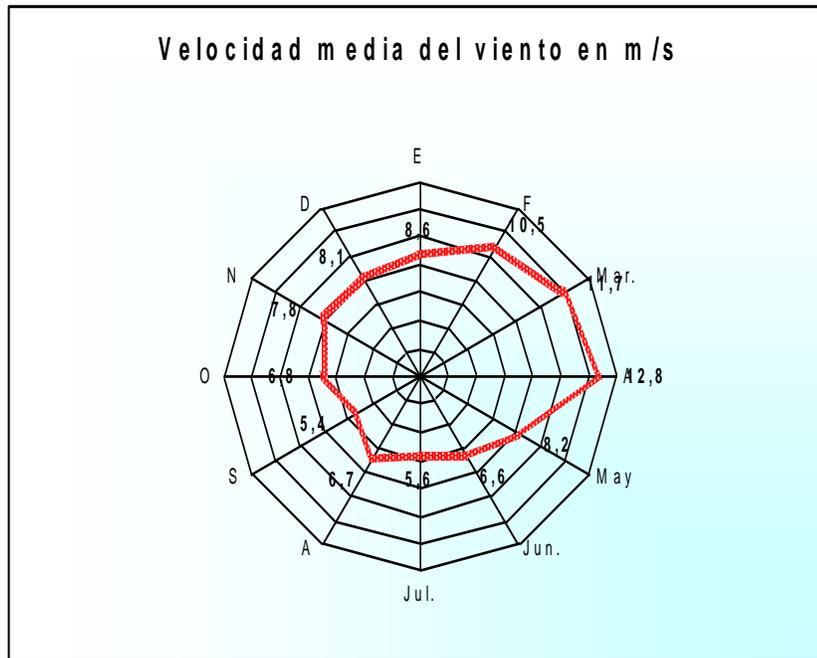
Gráfico 2: Rosa de los viento (Cabrera, 2009)

El comportamiento del viento está dado para un año según su comportamiento mensual. La dirección predominante del viento de la zona es Este-Noreste, como se aprecia en el

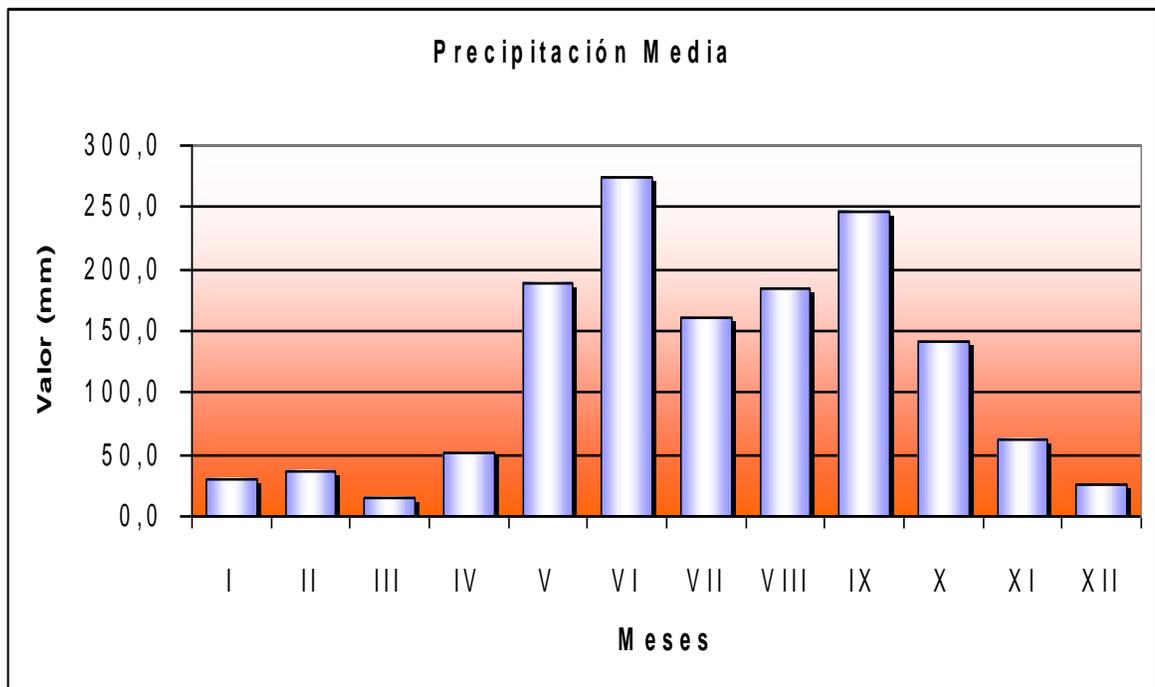
Gráfico 3: Distribución de la precipitación en la cuenca (Cabrera, 2009)

El valor medio de las precipitaciones en la zona es de 1400mm aproximadamente y la distribución de la lluvia ocurre de una manera muy irregular, el 80-85% corresponde al período húmedo y el restante al período seco. Estos valores alcanzan sus máximos en los meses junio-septiembre y los mínimos en el mes de marzo. A continuación se muestra una gráfico donde se repretá los valores de las precipitaciones a lo largo del año distribuido en meses:

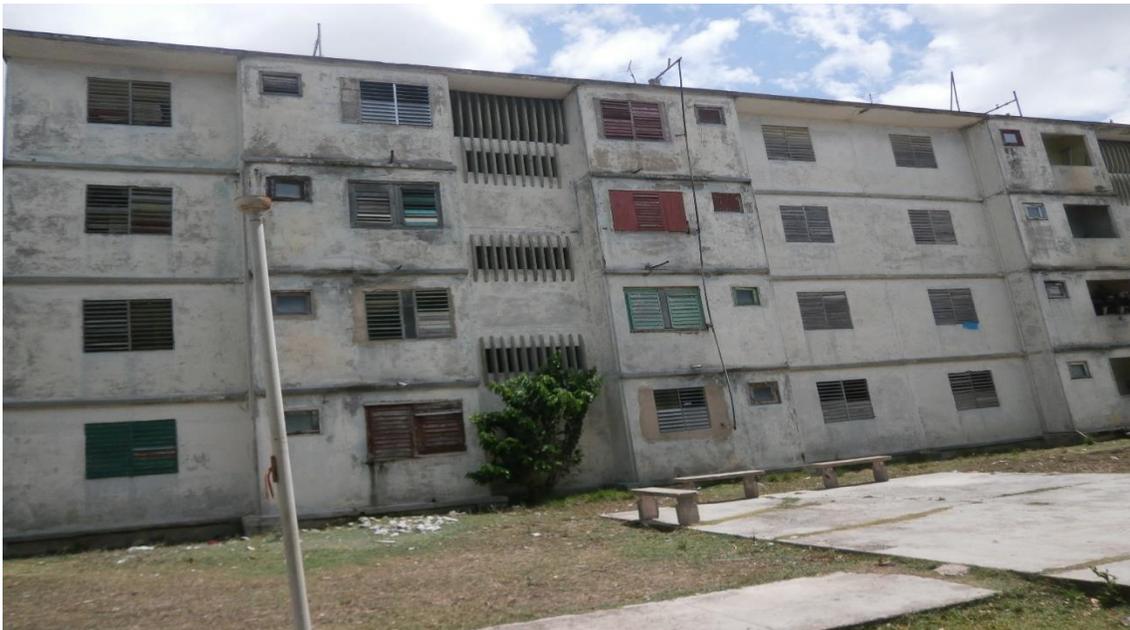
Figura 3: Edificios multifamiliares de 28 de Octubre

Las principales afectaciones que se encuentra en este tipo de edificaciones son los desprendimientos parciales de secciones de hormigón, los efectos de abofado y desconchado, humedad y oxidación del acero expuesto. Por tanto se parte a realizar un análisis de varios aspectos que se tuvieron en cuenta a la hora de diseñar y ejecutar estas construcciones. Para un mayor análisis y comprensión el autor analiza las edificaciones multifamiliares del caso de estudio “28 de Octubre” donde se identifican un conjunto de problemas, los cuales son los predominantes en cualquier edificación emplazada en la zona de estudio, variando en algunos elementos o la magnitud del área afectada por dichas afectaciones.

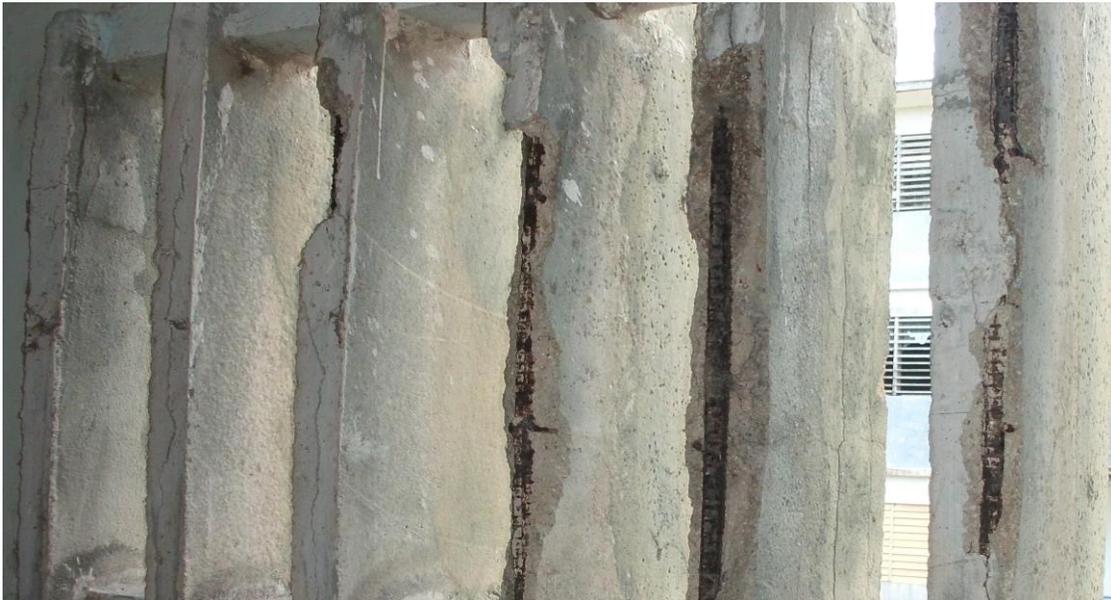
Figura 4: Recubrimiento en edificios multifamiliares de 28 de Octubre

Esta edificación cuenta con un recubrimiento mecánico de 3cm, lo que no es suficiente para un ambiente agresivo y es considerado insuficiente e incorrecto para su diseño al no cumplir con las normas establecidas en el país, puesto que la “NC 250-2005 Hormigón estructural. Requisitos de durabilidad” que establece los distintos recubrimientos en dependencia de la distancia de la estructura al mar, no cumpliendo en este caso la edificación analizada y siendo incapaz de brindarle una correcta protección a los aceros empleados.

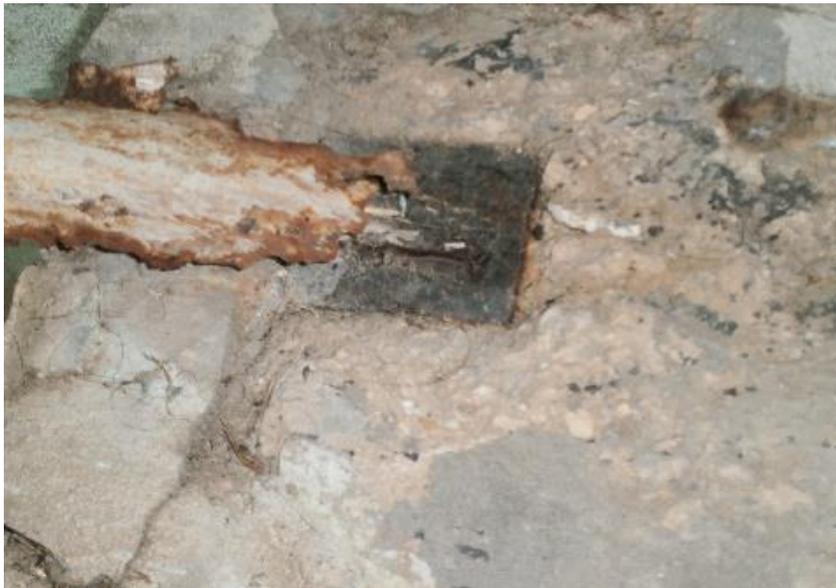
Figura 5: Barandales en edificios multifamiliares de 28 de Octubre

Los principales problemas encontrados en este elemento fueron que algunos presentaban pequeñas superficies de contacto para el agarre, lo que provoca una mayor facilidad de desprendimiento de las bases. Además, se utilizó el metal como material para su construcción, existiendo otros más factibles para su uso en un ambiente tan agresivo. Cabe destacar que aún sabiendo la vulnerabilidad de este material en este entorno, no se le aplicó ningún producto protector para alargar su vida de uso.

- En la colocación de barandales se debe tener una superficie de agarre que se ajuste al tamaño de estos. Junto a las ventanas y escaleras, se deben usar materiales para su elaboración que sean resistente a la corrosión o dotar de una protección a materiales como el aluminio

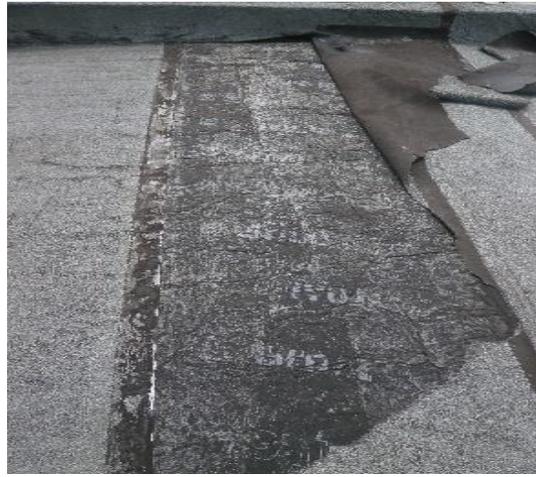
Figura 8: Impermeabilizante en edificios multifamiliares de 28 de Octubre

El principal problema encontrado fue la mala implementación o colocación de la misma en el momento de realizar los trabajos de terminación sobre la estructura, derivando esto en que no cumpliera su principal objetivo y existiera problemas de filtración, lo que provocó daño sobre otros elementos de la estructura y afectaciones al conjunto habitacional.

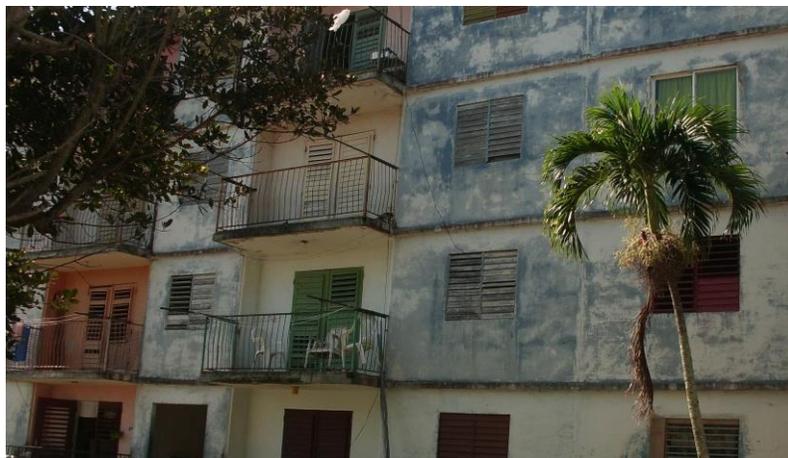
Figura 5: Fachada en edificios multifamiliares de 28 de Octubre

La fachada exterior presenta ausencia de pintura casi en su totalidad, provocando que la estructura se encuentre más expuesta a la acción del medioambiente y acelerando la corrosión del acero al no contar con una capa protectora. Esto trae consigo un deterioro acelerado de la capacidad estructural de la edificación.

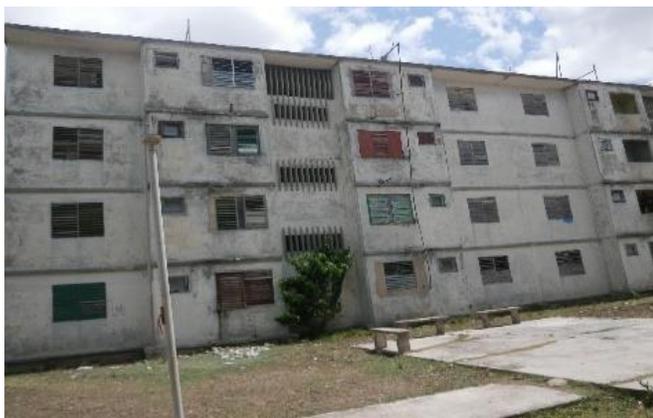
Figura 10: Edificios multifamiliares de 28 de Octubre

La posición del edificio juega un papel importante a la hora de determinar la influencia que tienen los vientos sobre la estructura. En este caso, es un edificio tipo pantalla, donde los vientos predominantes del NE actúan de manera directa sobre las edificaciones, recibiendo fácilmente la acción del salitre y ocasionando un mayor impacto debido a esto.
