**Trabajo de Diploma en opción al título de Ingeniero Civil**

**Evaluación técnico-constructiva y propuestas de acciones para un Programa de Intervención Constructiva en el Campismo Popular Canímar Abajo de la Ciudad de Matanzas**

**Autor: Alberto Jesús Roque Daniel**

*Matanzas, 2020*

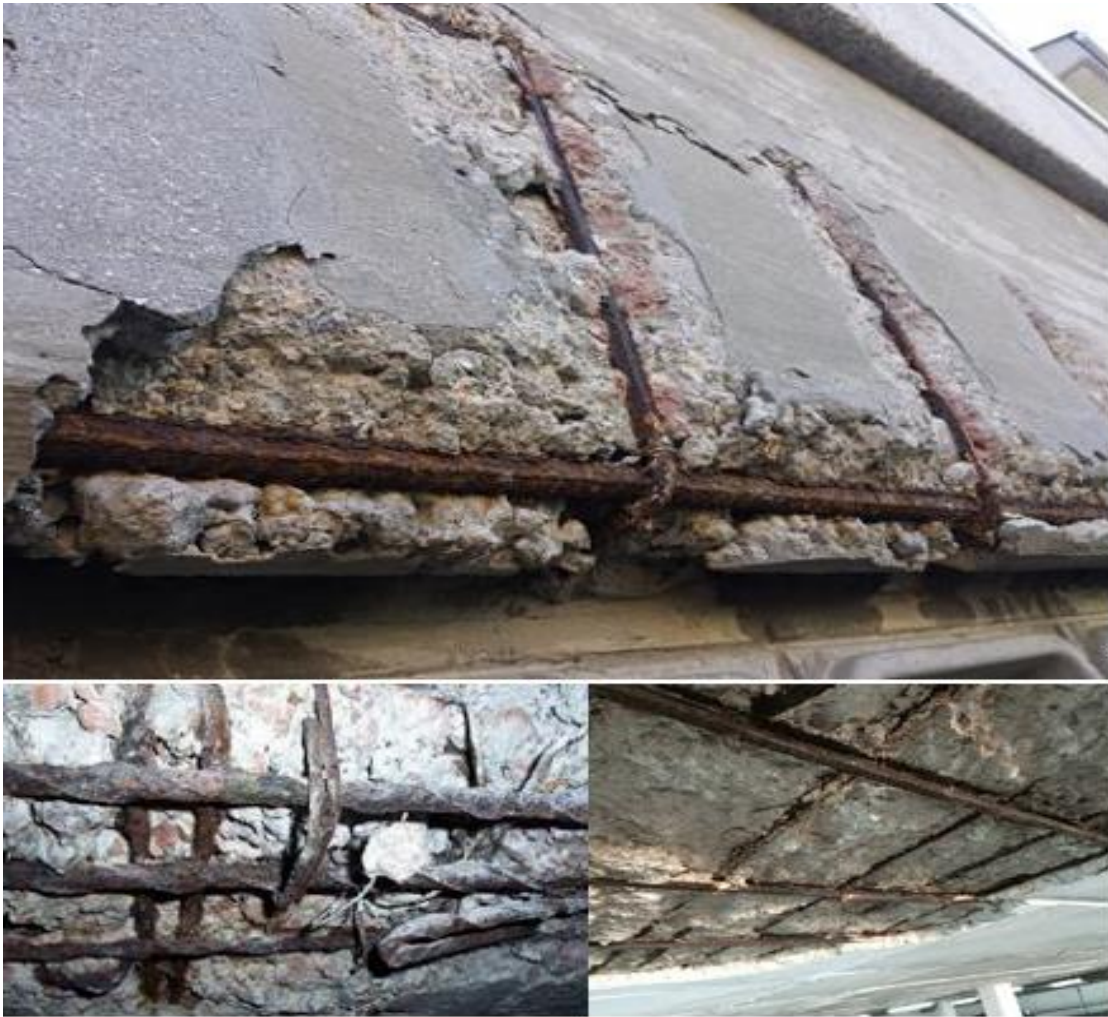
Figura 3: Ejemplos de las afectaciones que provoca la corrosión del acero en el hormigón armado. Oficina del Historiador de La Habana, Cuba.

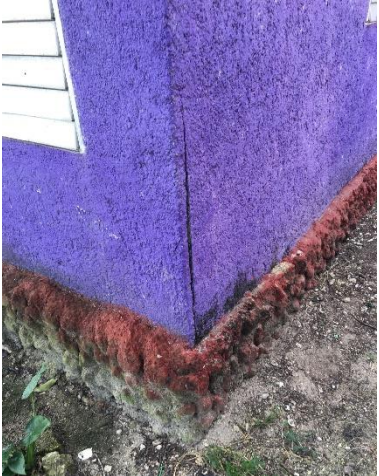
| POSICIÓN DE LA LESIÓN | FICHA TÉCNICA FT-1 |

| POSICIÓN DE LA LESIÓN | FICHA TÉCNICA FT-1 |
|---|---|
| <p data-bbox="280 1014 365 1045">FOTO</p> | <p data-bbox="675 1014 1214 1045"><b>Sistema:</b> Muros de la Cabaña número 16.</p> <p data-bbox="675 1098 1385 1245"><b>Descripción:</b> Se aprecia una grieta vertical en la unión entre dos muros, con la máxima abertura hacia la parte de debajo.</p> <p data-bbox="675 1297 987 1329"><b>Lesión:</b> Grieta Vertical.</p> <p data-bbox="675 1381 1284 1413"><b>Posibles Causas:</b> Asentamientos diferenciales.</p> <ul data-bbox="675 1476 1385 1791" style="list-style-type: none"><li>- Raíces de plantas superiores.</li><li>- Incorrecta unión mecánica entre los elementos o diferencia entre los materiales que forman la unión.</li><li>- Presencia de elementos metálicos afectados por la corrosión.</li></ul> |

| | <ul style="list-style-type: none"> <li>- Empujes de tierras o de otros elementos.</li> <li>- Movimiento térmico.</li> </ul> |

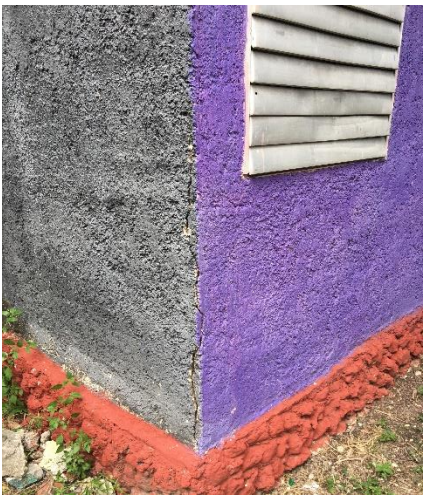
| POSICIÓN DE LA LESIÓN | FICHA TÉCNICA FT-2 |

| POSICIÓN DE LA LESIÓN | FICHA TÉCNICA FT-2 |
|--|---|
| <p>FOTO</p> | <p><b>Sistema:</b> Muros de Cabaña.</p> <p><b>Descripción:</b> Se aprecia una grieta vertical en la unión entre dos muros, con la máxima abertura hacia la parte de debajo.</p> <p><b>Lesión:</b> Grieta Vertical.</p> <p><b>Posibles Causas:</b> Asentamientos diferenciales.</p> <ul style="list-style-type: none"> <li>- Raíces de plantas superiores.</li> <li>- Incorrecta unión mecánica entre los elementos o diferencia entre los materiales que forman la unión.</li> <li>- Presencia de elementos metálicos afectados por la corrosión.</li> <li>- Empujes de tierras o de otros elementos.</li> <li>- Movimiento térmico.</li> </ul> |

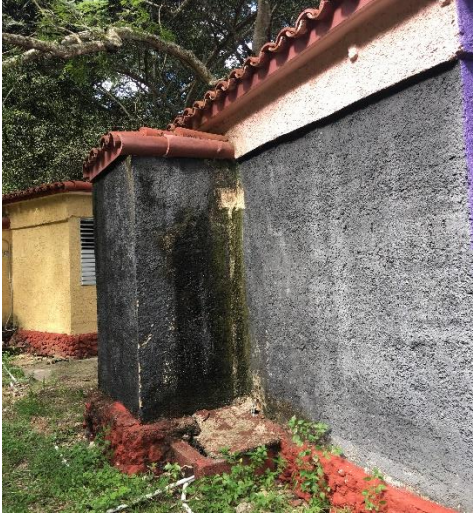
| POSICIÓN DE LA LESIÓN | FICHA TÉCNICA FT-3 |

| POSICIÓN DE LA LESIÓN | FICHA TÉCNICA FT-3 |
|---|---|
| <p data-bbox="279 283 365 315">FOTO</p> | <p data-bbox="766 283 1128 315"><b>Sistema:</b> Muros de Cabaña.</p> <p data-bbox="766 367 1430 462"><b>Descripción:</b> Se observan manchas de color oscuro, presencia de verdín, musgos y líquenes.</p> <p data-bbox="766 514 1430 598"><b>Lesiones:</b> Humedad en muro con presencia de hongos.</p> <p data-bbox="766 651 1430 745"><b>Posibles Causas:</b> Acumulación de humedad en los elementos del muro.</p> <ul data-bbox="766 787 1323 1008" style="list-style-type: none"> <li>- Rugosidad y porosidad del muro.</li> <li>- Exposición a la lluvia y al intemperismo.</li> <li>- Falta de mantenimiento.</li> </ul> |

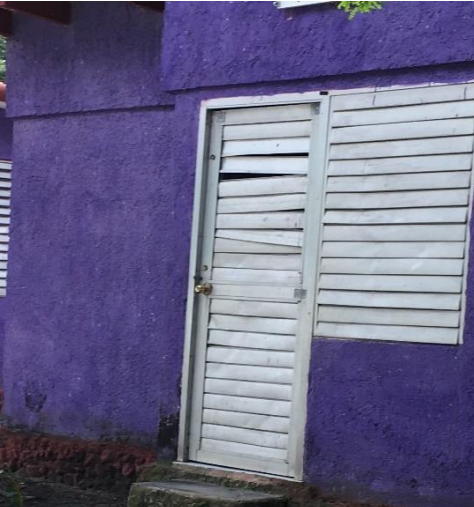
| POSICIÓN DE LA LESIÓN | FICHA TÉCNICA FT-4 |

| POSICIÓN DE LA LESIÓN | FICHA TÉCNICA FT-4 |
|---|---|
| <p data-bbox="279 1211 365 1243">FOTO</p> | <p data-bbox="766 1211 1226 1243"><b>Sistema:</b> Carpintería de Aluminio.</p> <p data-bbox="766 1297 1430 1501"><b>Descripción:</b> La puerta de aluminio presenta un mal estado en cuanto a las tablillas que la componen, algunas de estas están dobladas y/o sueltas.</p> <p data-bbox="766 1554 1430 1638"><b>Lesiones:</b> Mal estado de las tablillas de una puerta de aluminio.</p> <p data-bbox="766 1690 1430 1785"><b>Posibles Causas:</b> Golpes provocados por alguna persona u objeto.</p> <ul data-bbox="766 1837 1430 1869" style="list-style-type: none"> <li>- Pudrición del material debido al ambiente</li> </ul> |

| | húmedo y agresivo en donde está emplazado. |
