EVALUACIÓN TÉCNICO-CONSTRUCTIVA Y PROPUESTA DE ACCIONES PARA UNA EDIFICACIÓN PATRIMONIAL SITUADA EN LA ZONA COSTERA MATANCERA. CASO DE ESTUDIO CÍRCULO INFANTIL "ESTRELLITAS NACIENTES".

Trabajo de Diploma en opción al título de Ingeniero Civil.

Autor: Roger Fagundo Mesa.

Matanzas 2020

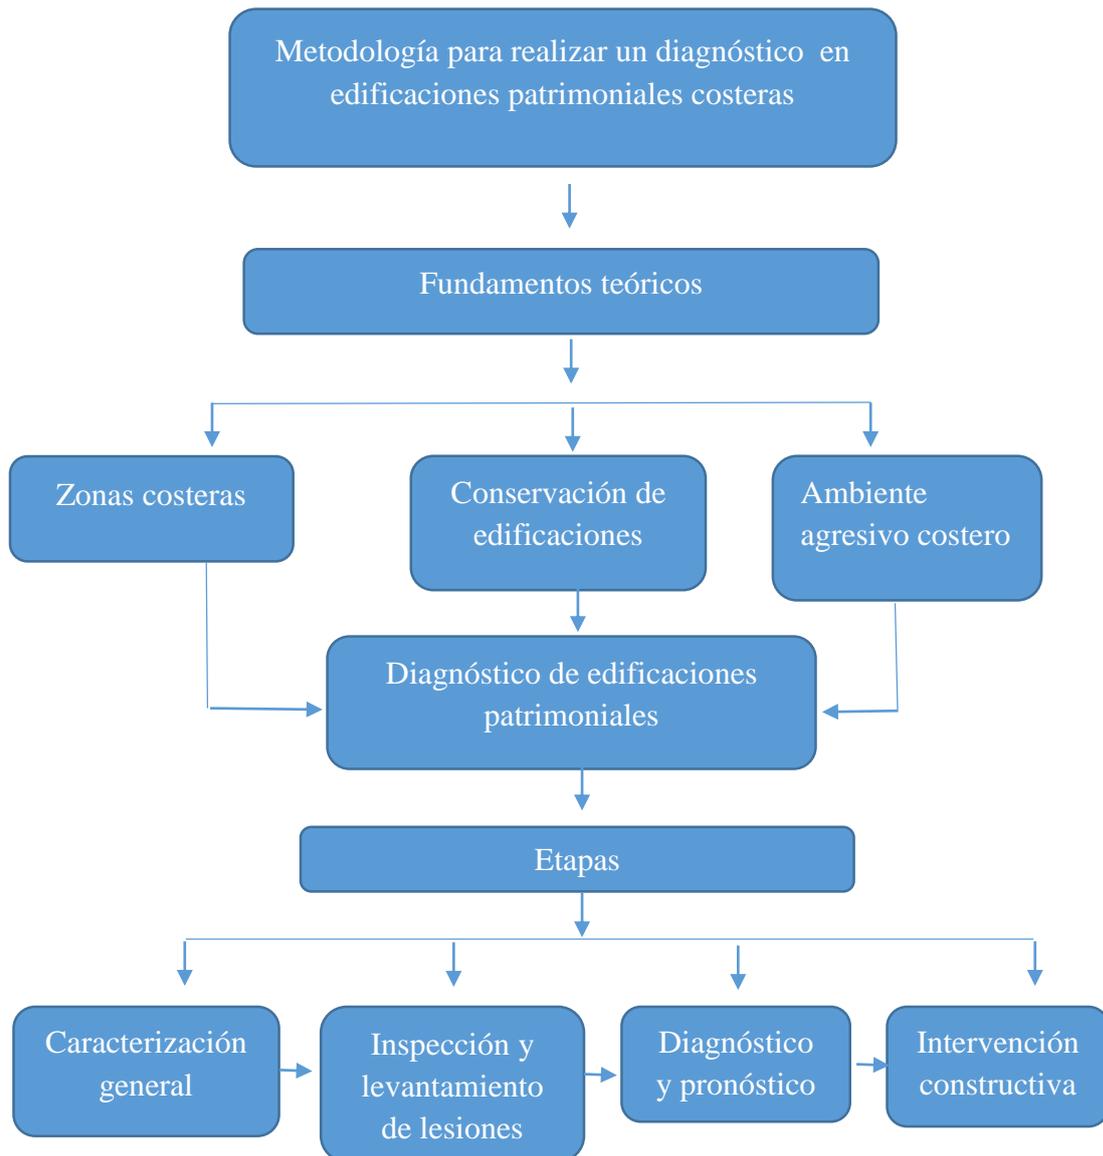
Figura1. Metodología para el diagnóstico de edificaciones costeras patrimoniales. Elaborada por el autor.

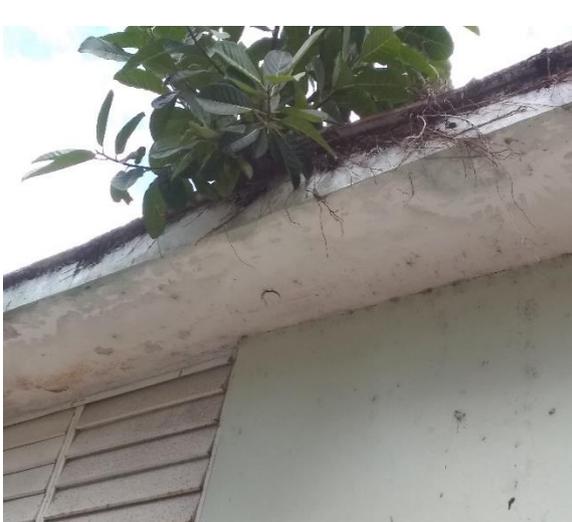
Deterioro 1.

<i>INTERVENCIÓN PATRIMONIAL EN EDIFICACIONES COSTERAS</i>	
Ficha técnica para el análisis de las lesiones	
Deterioro: Crecimiento de vegetación en las cubiertas.	Ilustración
Elemento: Losa de soladura o teja criolla.

Tipo de elemento: Elementos del sistema de impermeabilización.	
Descripción del elemento: Sistemas que se colocan sobre cualquier tipo de soporte cerrando las construcciones en su parte superior. Aíslan al edificio del medio exterior, protegiéndolos contra la humedad y actuando además como aislante térmico y acústico. Pueden ser de enrajonado y soladura, tejas criollas o de barro, manta asfáltica, entre otros.	
Descripción patológica: se aprecia el crecimiento de vegetación y musgo en la losa de soladura.	
Posibles causas: -Presencia de humedad. - Grietas y roturas en los elementos que conforman el sistema de impermeabilización. -Uso de materiales porosos. -Falta de mantenimiento.

Deterioro 1: Crecimiento de vegetación en las cubiertas.

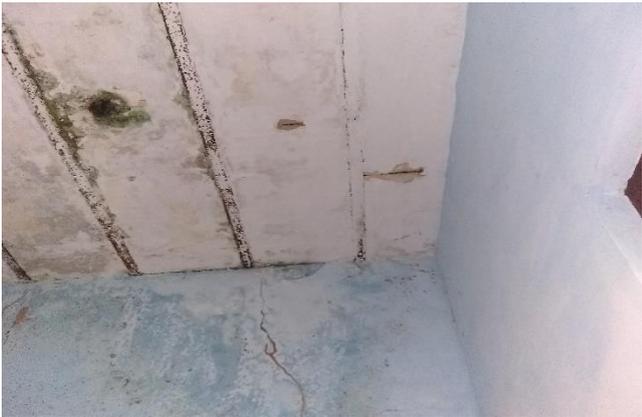
Deterioro 2.

<i>INTERVENCIÓN PATRIMONIAL EN EDIFICACIONES COSTERAS</i>	
Ficha técnica para el análisis de las lesiones	
Deterioro: Corrosión de las vigas metálicas.	Ilustración
Elemento: Viga de acero.

Tipo de elemento: Entrepisos, techos.	
Descripción del elemento: Vigas de acero que forman parte de la estructura de entrepisos y techos, que cumplen la función estructural de soportar el peso permanente que existe en el edificio y el de la carga de uso, además de su peso propio, por ello se debe ser sumamente cuidadoso a la hora de intervenir, y siempre hacerlo bajo la supervisión de un estructural.	
Descripción patológica: Se aprecian manchas de humedad debido a las malas condiciones del sistema de impermeabilización lo que ha causado la corrosión del acero.	
Posibles causas: -Humedad por filtración. -Sobrecarga de la estructura. -Falta de mantenimiento.

Deterioro 2: Corrosión de las vigas metálicas.

El primer paso es erradicar las causas que han sido el motivo de su surgimiento para evitar la reparación del mismo transcurrido un tiempo. A continuación se debe revisar el grado de corrosión en el alma y las cabezas para estimar el procedimiento a seguir. Si la viga no está afectada en más de un 20 por ciento de su sección, que es el caso, es factible repararla. Para ello se hace una limpieza adecuada de la misma con una picoleta y un cepillo de alambre, eliminando las escamas, suciedades y polvo. Posteriormente se aplica un producto pasivador de la corrosión para luego pintar el perfil con una pintura anticorrosiva. Es importante mantener una revisión permanente de los perfiles o vigas, teniendo en cuenta el alto por ciento de humedad que existe en nuestro país.

- Cepillo de alambre.
- Picoleta.
- Brocha.
- Producto pasivador de la corrosión.
- Lijadora.
- Gafas de protección.

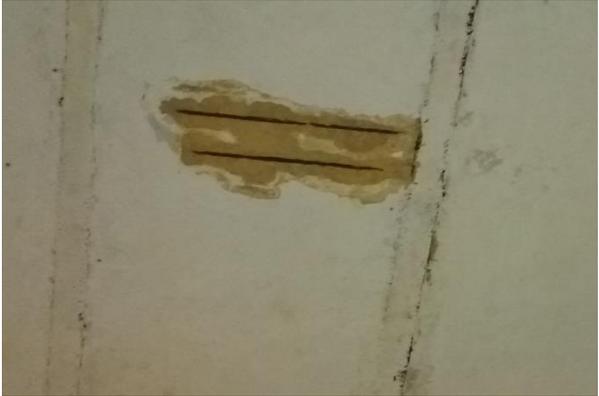
Deterioro 3.

<i>INTERVENCIÓN PATRIMONIAL EN EDIFICACIONES COSTERAS</i>	
Ficha técnica para el análisis de las lesiones	
Deterioro: Pérdida de recubrimiento en losas de hormigón armado.	Ilustración
Elemento: Losa de hormigón armado.

Tipo de elemento: Techo de cubierta.	
Descripción del elemento: Techo formado por losa plana de hormigón armado, que soportan las cargas de su peso propio, las del relleno, pavimento y las de uso del edificio. Son elementos estructurales por lo que en su intervención debe contarse con la supervisión de un especialista estructural.	
Descripción patológica: Se aprecia pérdida del recubrimiento de acero quedando el mismo expuesto.	
Posibles causas: - Humedades.- Falta de mantenimiento. -Siniestros. -Golpes o vibraciones.

Deterioro 3: Pérdida de recubrimiento en losas de hormigón armado.

Ante este tipo de daño se debe valorar las causas y magnitud del mismo para indicar acciones de reparación en dependencia del grado de afectación. Al erradicar la causa se debe chequear la afectación del acero, si es menor del 20 por ciento se procede a reparar el elemento. Para ello se retira todo el material abofado perteneciente a esa área dando golpes con una maceta pequeña. Posteriormente se realiza una limpieza minuciosa con cepillo de alambre para eliminar suciedades o escamas de óxido que eviten la adherencia con el mortero que se aplicará. Cuando esté limpio se aplicará un producto pasivador de la corrosión, seguidamente de una lechada de cemento a las barras y aplicación de mortero estructural.

- Cepillo de alambre.
- Brocha.
- Morteros.
- Andamio.
- Frota de madera.
- Lija picoleta.
- Resina.
- Cubo.
- Cuchara de albañil.
- Pasivador de corrosión.

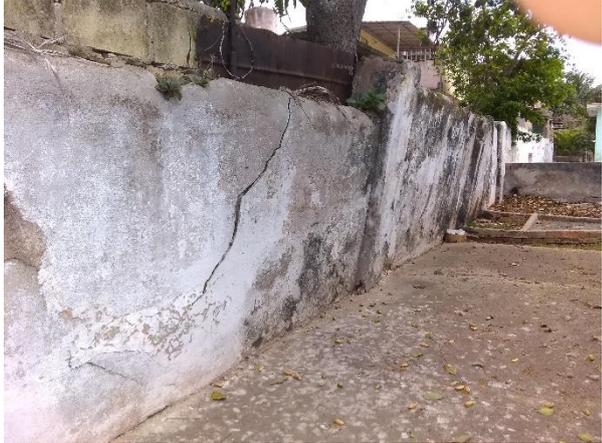
Deterioro 4.

<i>INTERVENCIÓN PATRIMONIAL EN EDIFICACIONES COSTERAS</i>	
Ficha técnica para el análisis de las lesiones	
	Ilustración
<p>Deterioro: Pérdida de verticalidad y fisuras del muro perimetral.</p>

<p>Elemento: Muro perimetral.</p>	
<p>Tipo de elemento: Muros.</p>	
<p>Descripción del elemento: Estos muros se construyen con el objetivo de delimitar la zona donde se encuentra ubicada la edificación.</p>	
<p>Descripción patológica: Se aprecia una inclinación considerable en el muro y presencia de fisuras y grietas.</p>	
<p>Posibles causas: -Presencia de raíces de árboles cercanos que afectan el muro. -Falta de mantenimiento periódico tras un largo período de vida útil. -Mala calidad del material de construcción. - Deficiencias en la solución de proyecto o ejecución.</p>

Después de haberse realizado el levantamiento de lesiones se puede afirmar que entre los principales problemas encontrados están la pérdida de verticalidad y agrietamiento del muro perimetral y la presencia de vegetación en el sistema de impermeabilización de la cubierta. Lo último mencionado representa una lesión estructural de gran importancia ya que en un mediano y largo plazo si no se le da solución correcta puede ocasionar serios problemas a la edificación como la filtración de agua, dañando las vigas y paredes, lo cual pudiera provocar la caída del techo.

Deterioro 4: Pérdida de verticalidad y fisuras del muro perimetral.

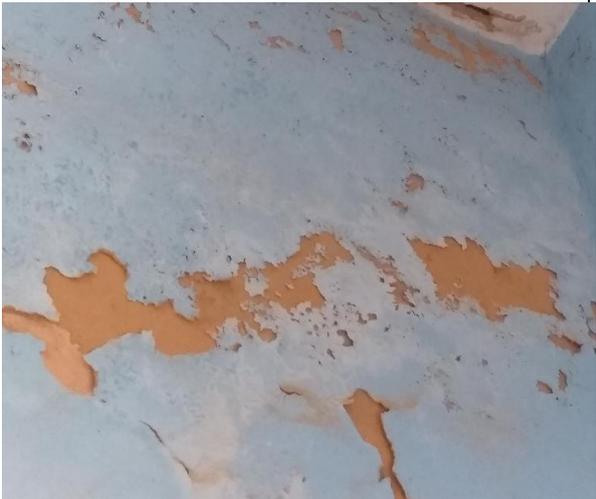
Deterioro 5.

<i>INTERVENCIÓN PATRIMONIAL EN EDIFICACIONES COSTERAS</i>	
Ficha técnica para el análisis de las lesiones	
Deterioro: Cuarteos, descascamientos.	Ilustración
Elemento: Pintura.

Tipo de elemento: Muros de la edificación.	
Descripción del elemento: La pintura tiene la función de proteger y embellecer las diferentes partes de la edificación. Cada una de las diferentes pinturas que existen con sus propiedades físicas y químicas deben tenerse en cuenta a la hora de elegirse tanto en la superficie a aplicar como en el carácter estético que representará.	
Descripción patológica: Rasgado de la superficie y desprendimiento de partes de la capa de pintura.	
Posibles causas: -Aplicación de pinturas sobre superficie mal preparadas. -Falta de adherencia. -Uso de pinturas caducadas. -Falta de mantenimiento.

Deterioro 5: Cuarteos, descascaramientos de pinturas.
