**Universidad de Matanzas**  
**Sede “Camilo Cienfuegos”**  
**Facultad de “Ciencias Técnicas”**

**Trabajo de Diploma en Ingeniería Civil**

**Título:** Analogía de las características del hormigón de la primera mitad del siglo XX en estructuras ubicadas en el litoral norte de Matanzas.

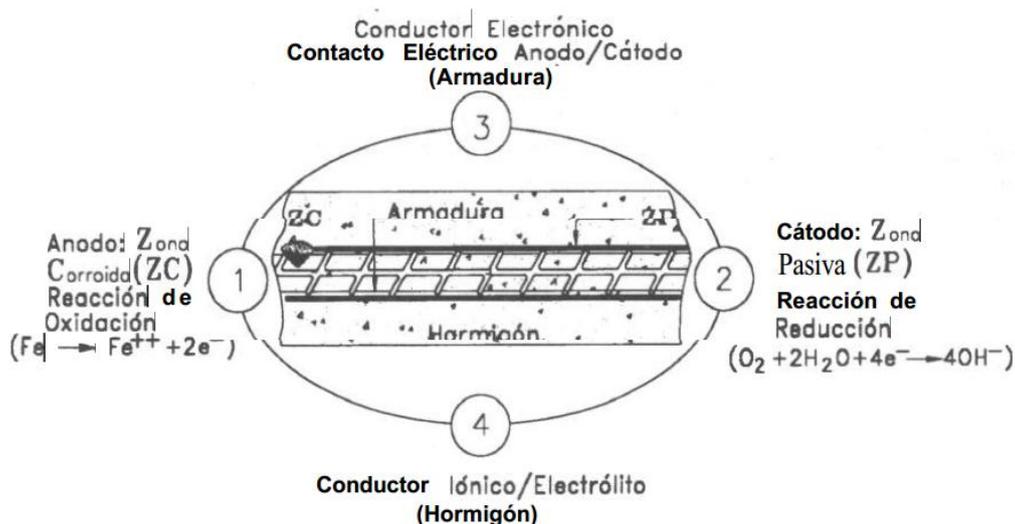
**Figura 1.1** Elementos Constituyentes de la Celda de Corrosión.

La corrosión de la armadura en el hormigón consiste en la oxidación destructiva del acero, por el medio que lo rodea. Así, la corrosión ocurre como resultado de la formación de una celda electroquímica, la cual consiste en cuatro elementos principales (**Figura 1.1**): 1) un ánodo, donde ocurre la oxidación; 2) un cátodo, donde ocurre la reducción; 3) un conductor metálico, donde la corriente eléctrica es el flujo de electrones y 4) un electrolito, en este caso el hormigón, donde la corriente eléctrica es generada por el flujo de iones en un medio acuoso (Tobón, 2015, Domínguez, 2018).

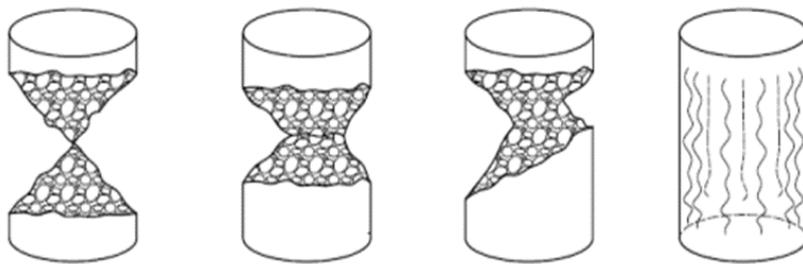
**Figura. 2.1** Rotura Satisfactoria de las probetas cilíndricas.

Si la rotura es satisfactoria (**Ver Figura 2.1**), se registrará. Si la rotura es insatisfactoria, el tipo de rotura se registra usando el número del modelo o patrón que más se aproxime a la realidad según los indicados en la Figura 2.8.

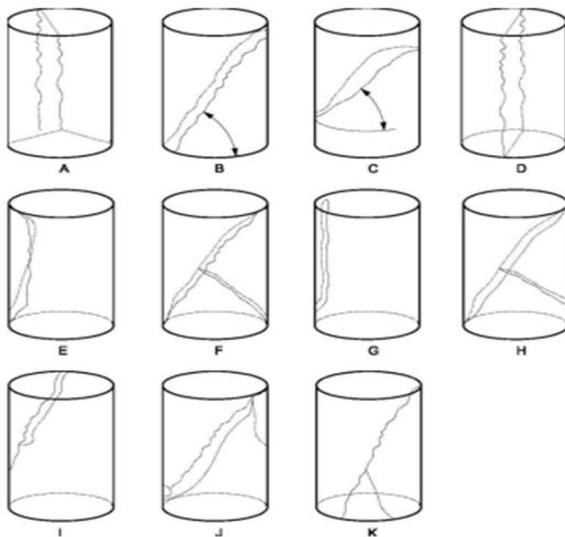
**Figura. 2.2** Algunas roturas insatisfactorias de las probetas cilíndricas.

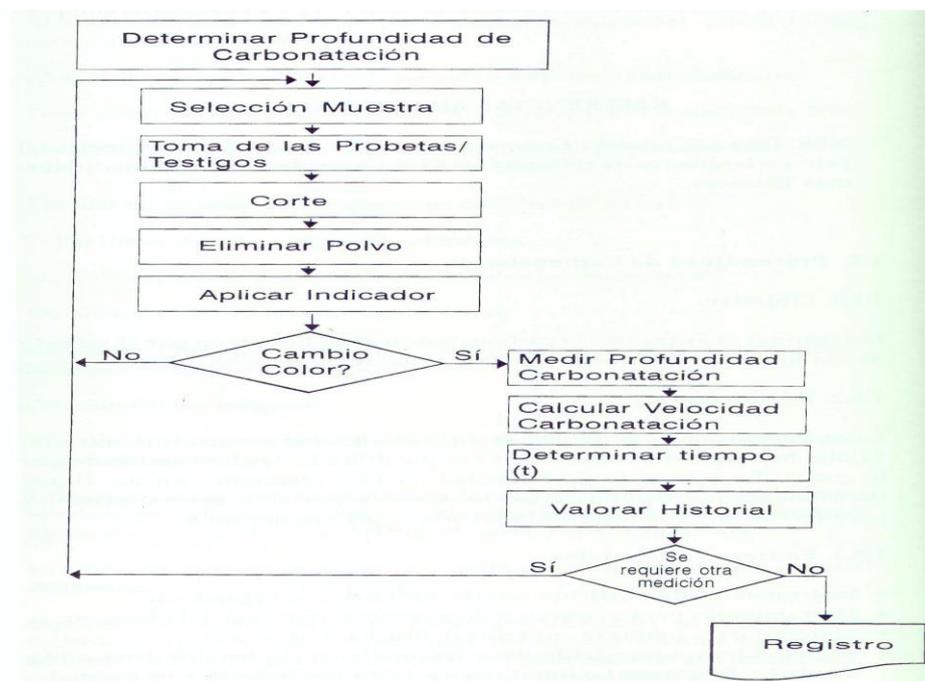
**Figura 2.3** Diagrama de procedimiento para determinar la profundidad de la carbonatación.

Procedimiento: el diagrama de procedimiento se muestra en la **Figura 2.3**

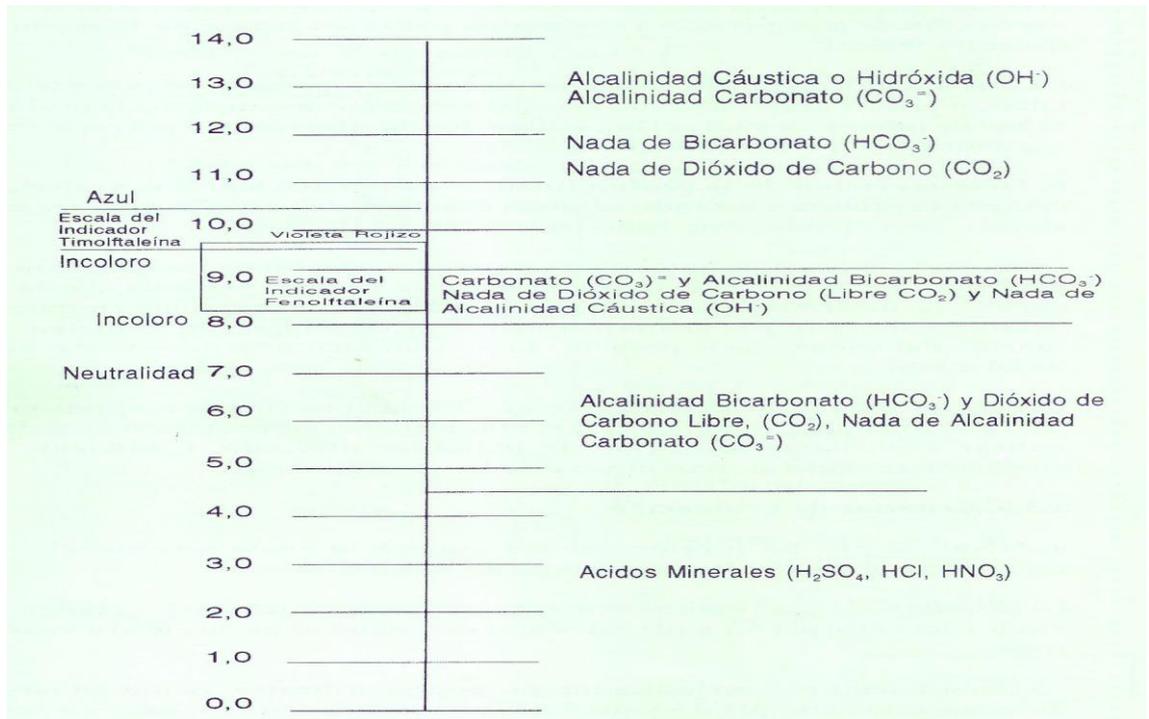
**Figura 2.4** Indicadores, rango de viraje, pH y especies predominantes.

La **Figura 2.4** muestra los indicadores, su rango de viraje, el pH y las especies predominantes

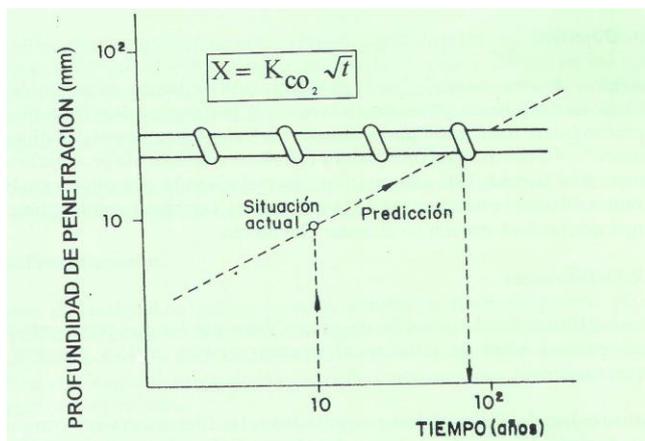
**Figura 2.5** Gráfica de velocidad de penetración contra tiempo

Se calcula la constante  $K_{CO_2}$  de la primera determinación y el tiempo en que ocurrió la carbonatación. Se utiliza esa constante junto a la profundidad de la armadura  $E_c$  y se determina en cuanto tiempo la carbonatación alcanzará la armadura.

Las representaciones gráficas de estos cálculos se muestran en la **Figura 2.5**

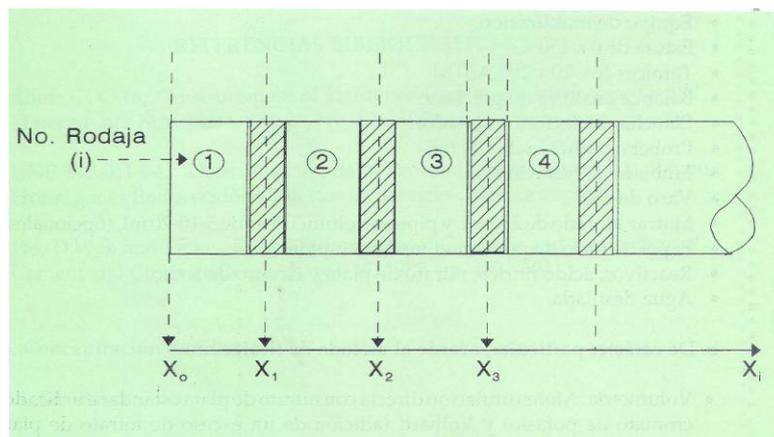
**Figura 2.6** Corte sobre Núcleo Testigo.

El testigo (cilindro) se corta con un disco de corte seco en rodajas de 5 a 10 mm, tal como se indica en la figura. Las rodajas se deben triturar antes de someterlas al análisis correspondiente. La primera rodaja puede desbaratar mm a mm cuando se considere necesario.

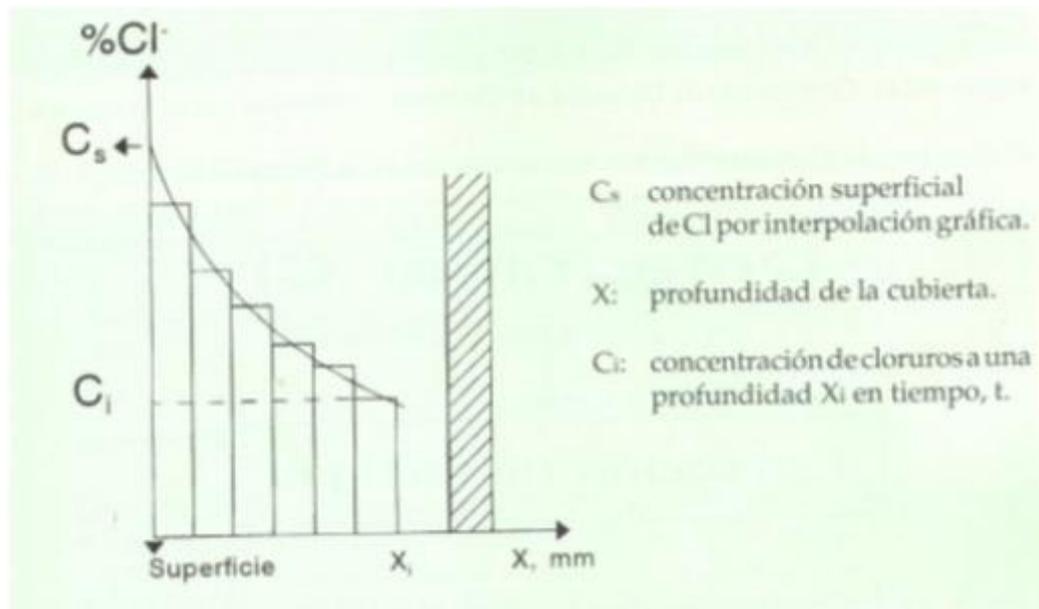
**Figura 2.7** Diagrama de flujo.

- ❖ Expresión gráfica de los resultados: el contenido de cloruros se representa gráficamente con respecto a la profundidad de la muestra,  $X$ , con el fin de evaluar el perfil de penetración de los cloruros hacia el interior de la estructura y comparar éste valor límite permisible.

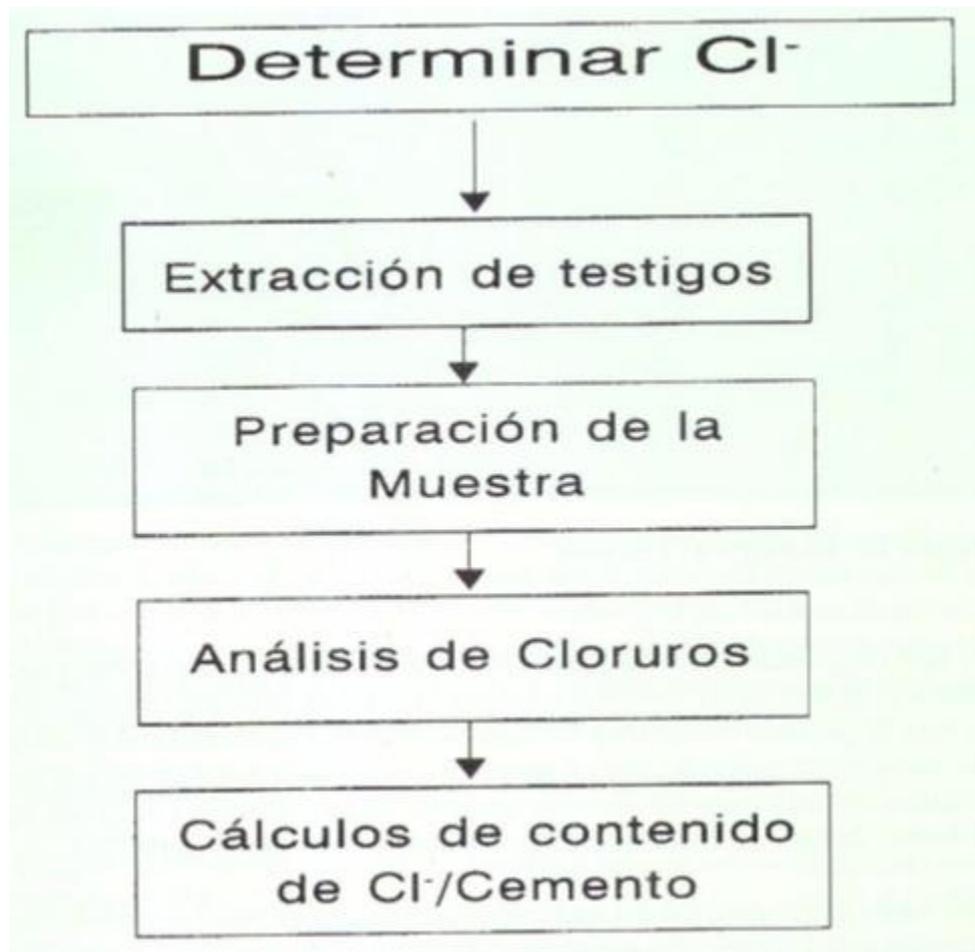
**Figura 2.8:** Procedimiento para la obtención del diagrama de flujo

El diagrama de flujo del procedimiento se muestra en la **Figura 2.8**

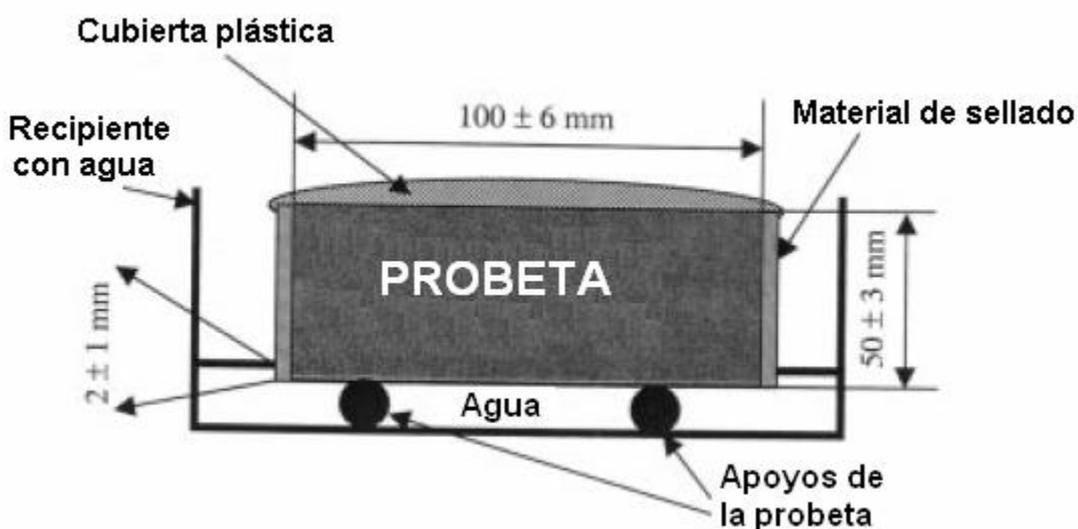
**Figura 2.9** Esquema de Procedimiento

Selle la superficie lateral de cada probeta con resina epóxica, parafina o un material de sellado apropiado. Selle el extremo de la probeta que no va a quedar expuesto al agua utilizando una liga o banda elástica u otro sistema equivalente (**Ver Figura 2.9**).

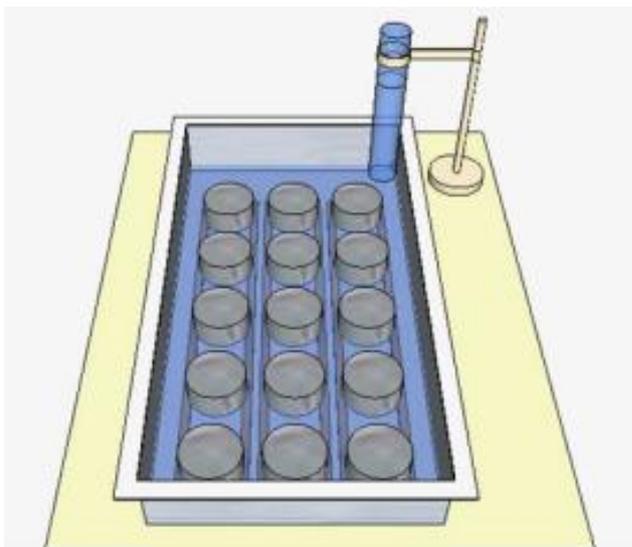
**Figura 2.10** Esquema de bandejas con el ensayo de absorción y la probeta invertida para garantizar una altura constante de agua en la bandeja.

Se toma una probeta cilíndrica de 150 mm x 300 mm (que haya sido curada como mínimo 28 días) o un testigo de hormigón de un elemento constructivo de una edificación (extraído de acuerdo al interés del cliente), este es aserrado como una lámina delgada de hormigón o mortero de  $25 \text{ mm} \pm 0,5 \text{ mm}$  de espesor tomada del centro de la probeta o del testigo y siempre garantizando que exista paralelismo en sus caras, pre acondicionada a equilibrio de humedad constante. Este equilibrio se logra con un secado a  $60^{\circ}\text{C}$  por aproximadamente 48 horas (hasta peso constante y posterior enfriamiento en un desecador). La superficie de succión de la muestra será la parte aserrada, esta debe estar libre de carbonatación y otras impurezas. Se recomienda cubrir previamente las áreas laterales curvas del espécimen con resina epoxi o parafina. Las probetas ya pre acondicionadas se colocan sobre los extremos de unos cintillos de madera, plásticos finos

o de cualquier otro material (**como se muestra en la Figura 2.10**), dentro de un recipiente estanco que contenga una altura de agua por encima de los cintillos de aproximadamente 5 mm. Para mantener el nivel del agua en el recipiente se llena una probeta de agua y se coloca en posición invertida a 5 mm, de manera tal que la misma quede introducida en el agua, tal como se muestra en la **Figura 2.10** Para la realización de este ensayo se empleará agua potable.

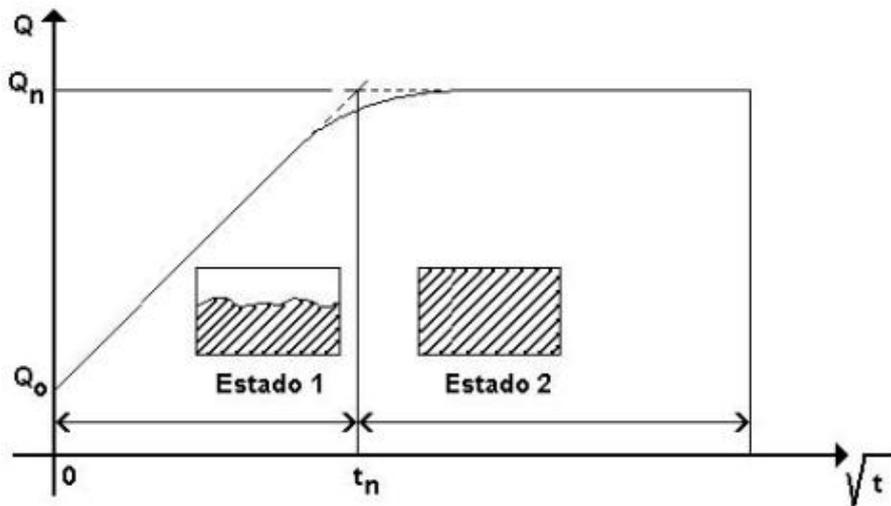
**Figura. 2.11** Curva típica de absorción de agua obtenida por el ensayo de capilaridad.

Con los pesos obtenidos a las diferentes edades indicadas se grafica el peso en kilogramos contra la raíz cuadrada del tiempo y se obtiene una curva similar a la Figura 2, si el eje del tiempo está en escala de raíz cuadrada, el punto crítico entre los estados 1 y 2 corresponde al punto cuando el frente de agua ha avanzado hasta alcanzar la parte superior y se considere el valor final de los resultados. Por lo que el estado 1 corresponde al llenado

de agua de todos los poros de gel inicialmente vacíos y los otros poros capilares mientras que el estado 2 corresponde al llenado gradual de los poros inertes o vacíos de aire por un proceso de disolución difusión de aire. Solo interesa el estado 1, pues el estado 2 es de interés en relación a la resistencia a la congelación. Teóricamente si el espécimen actuó como un poro capilar simple, el paso del estado 1 al 2 deberá ser abrupto, pero en realidad es una transición suavizada. La razón es que los materiales heterogéneos (en este caso el hormigón) tienen una distribución de tamaño de poros diferentes que conducen a diferentes porcentajes de penetración por diferentes caminos. Por lo anterior se definirá el Punto Crítico como la Intersección de dos líneas extrapolares.

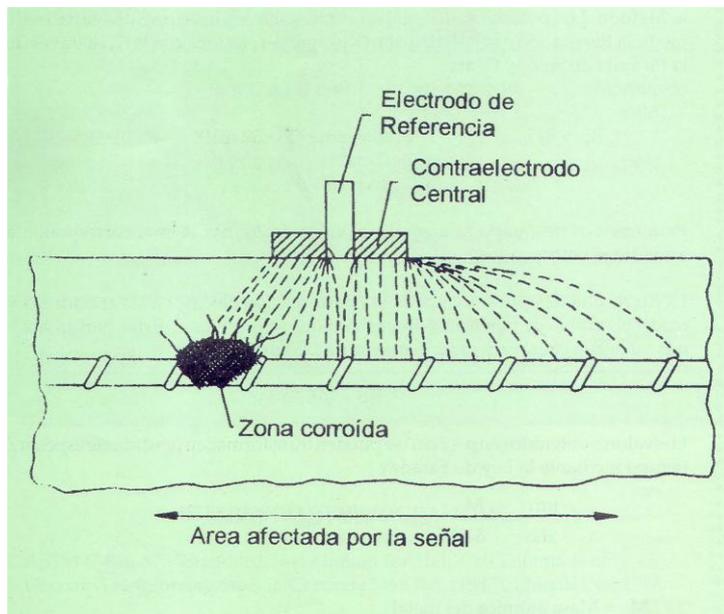
**Figura 2.12** Campo eléctrico no confinado

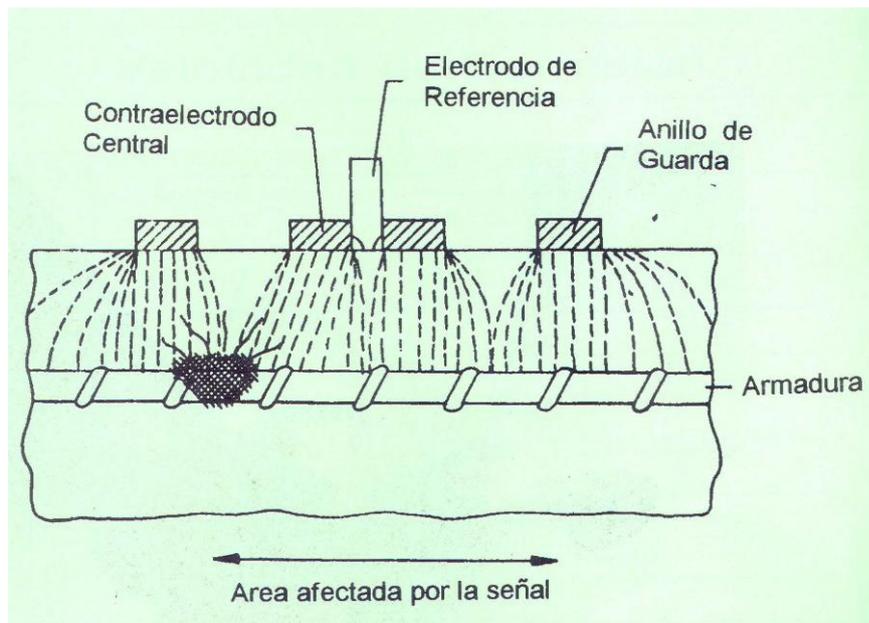
**Figura 2.13** Campo eléctrico confinado

b) Usar un sensor que contenga un electrodo de "guarda" monitorizado. Este procedimiento confina el campo eléctrico en una superficie determinada (**Figura 2.13**)

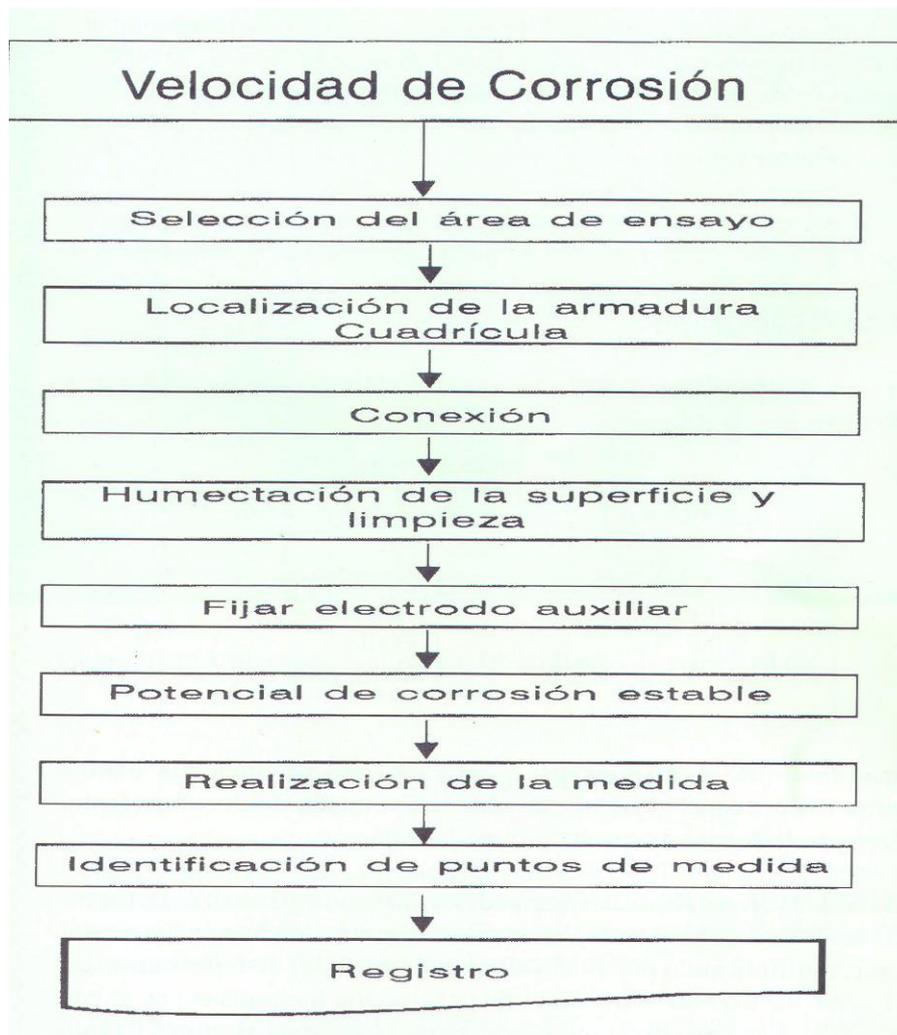
**Figura 2.14** Diagrama de flujo para la determinación de la velocidad de corrosión

El diagrama de flujo en la **Figura 2.14** muestra el procedimiento a seguir.

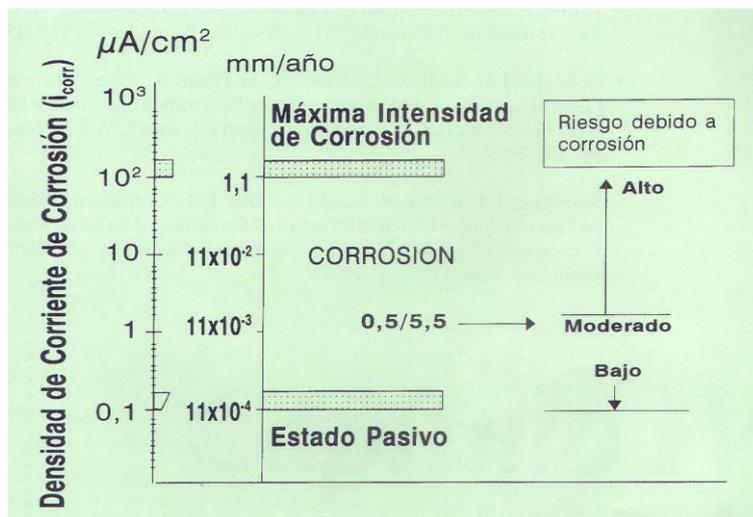
**Figura 2.15** Criterio de evaluación de resultados de velocidad de corrosión de la armadura

Todos estos valores se basan en considerar corrosión generalizada. Cuando la corrosión es localizada se calcula la penetración local del ataque, multiplicando por 10 el valor medio medido. Así, para un valor de  $i_{\text{corr}}$  de 0,3  $\mu\text{A}/\text{cm}^2$  (3  $\mu\text{m}/\text{año}$  de penetración homogénea) se puede calcular que, en caso de ataque localizado, la máxima profundidad que picaduras será que 30  $\mu\text{m}/\text{año}$ .

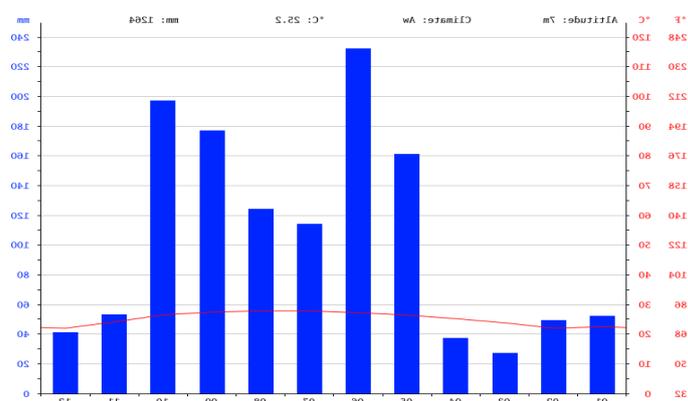
**Gráfico3.1:** Histograma de lluvias en Matanzas.

Para el caso de las lluvias se puede apreciar en el histograma a continuación que se definen dos épocas del año, una seca y una húmeda.

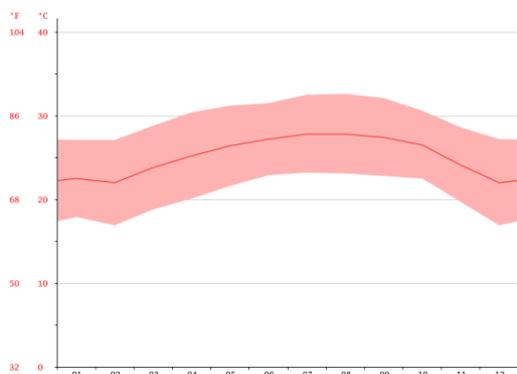
**Gráfico 3.2:** Gráfico de temperaturas en Matanzas.

La temperatura de la zona está en correspondencia con la del resto de la provincia, la cual presenta una temperatura promedio de 28.5°C.

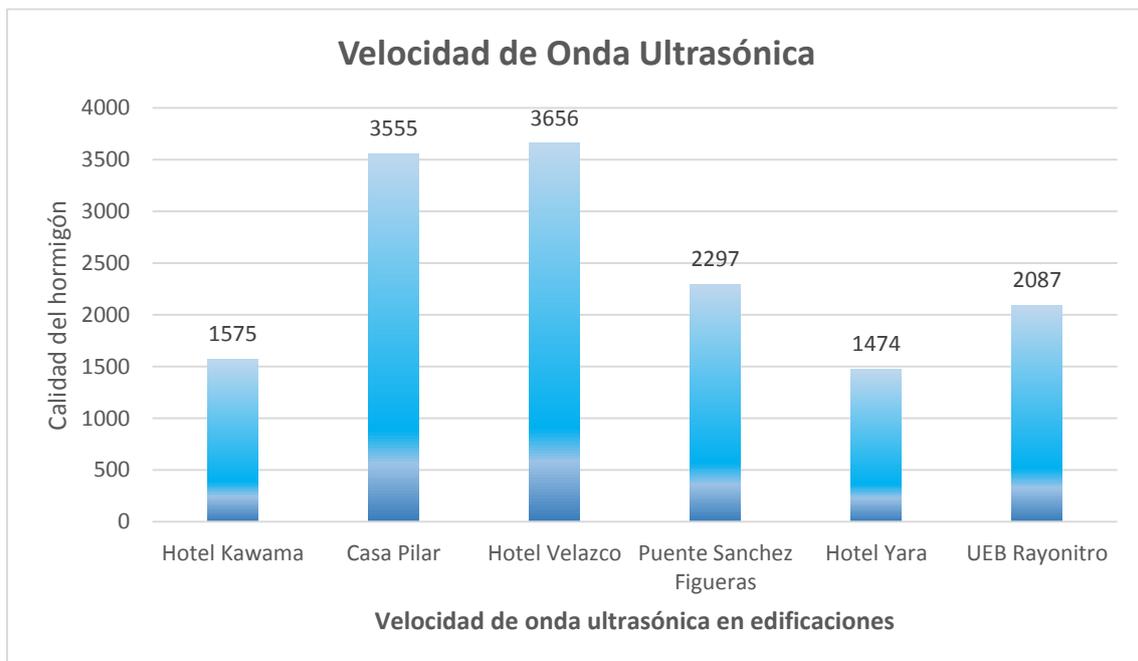
**Gráfico 3.3** Velocidad de onda ultrasónica

Los resultados obtenidos del ensayo velocidad de la onda ultrasónica realizados en los casos de estudios reflejan los siguientes valores:

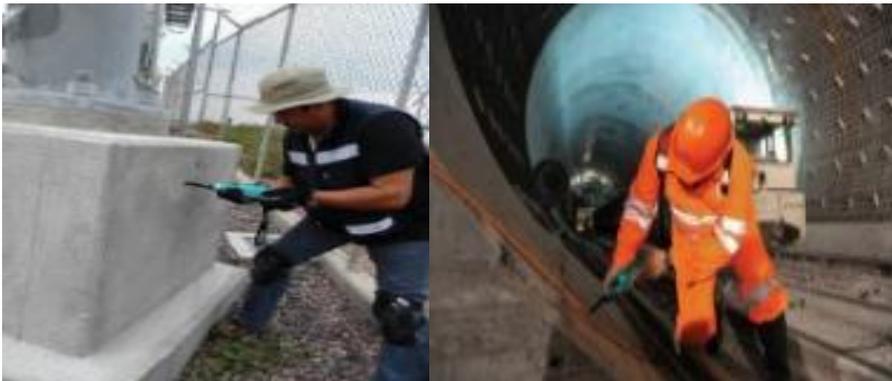
### Anexo 2 Pruebas con esclerómetro en la base de una columna y en la pared de un túnel

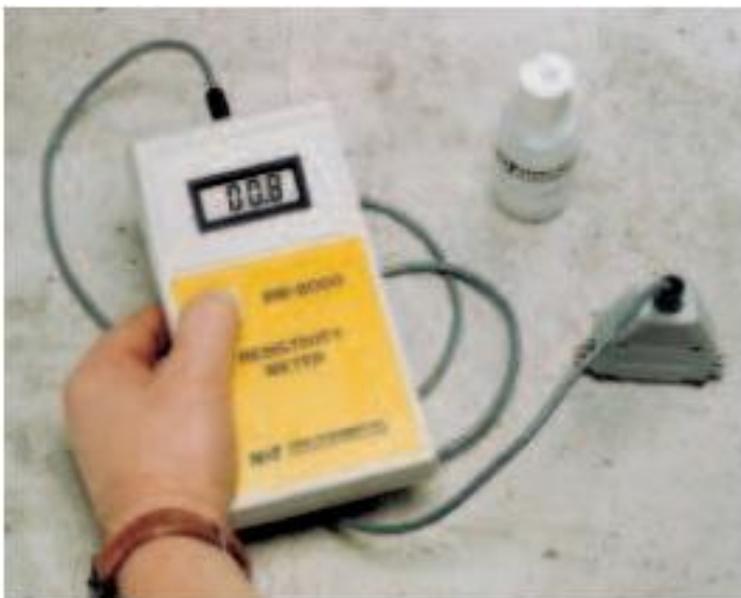
**Anexo 3. Medidor de resistividad OhmCorr RM-8000 de James**
