*Universidad de Matanzas Sede “Camilo Cienfuegos”
Facultad de Ciencias Técnicas
Departamento de Construcciones*

Trabajo de Diploma en opción al título de Ingeniero Civil

**Rehabilitación de la Casa Social de Obreros de Arrechabala, propuesta de
intervención ingeniera**

Matanzas, 2020

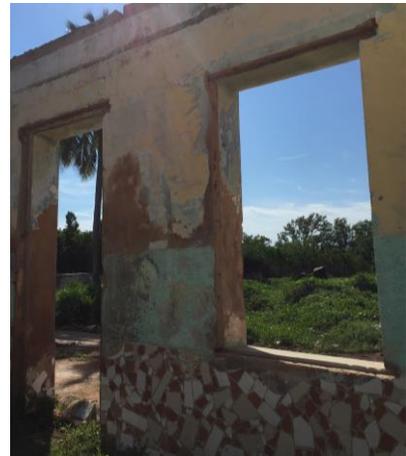
A.3. Estructura horizontal: En la edificación se observa la inexistencia del piso y de gran parte del entrepiso y la cubierta; presenta grietas, deformaciones y una abundante vegetación, lo cual demuestra el crítico estado en el que se encuentra.

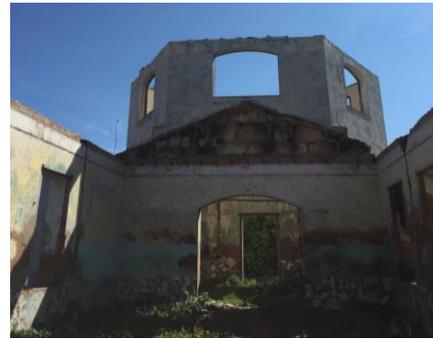
B.1. Cerramientos: Se evidencia una gran acumulación de suciedad y desechos orgánicos, pérdida de color, degradaciones del material, presencia de humedades, pérdida de secciones, deformaciones y deterioros.

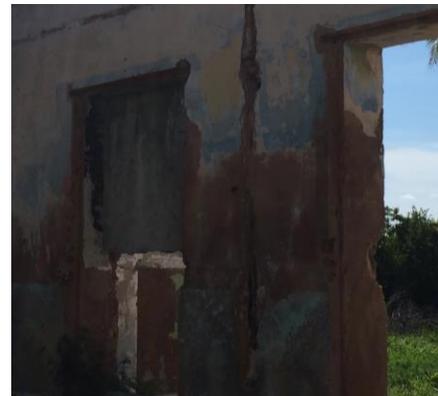
B.3. Revestimientos: Presentan un aspecto de abandono y deterioro que se refleja en la pérdida de pintura, presencia de humedades y desprendimiento.

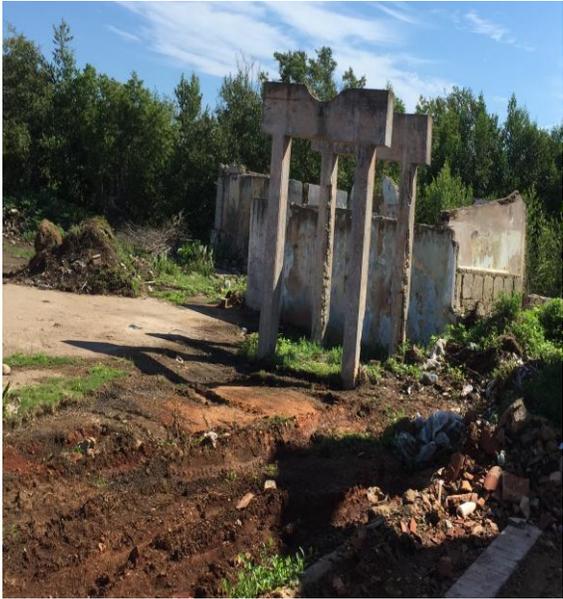
Ficha técnica para el análisis del proceso patológico	Fecha Junio/2020	Inspector: Yordano Tembrás Rodríguez	A.2.

Local: Patio	Nivel: En todos los niveles	Estructura: Estructura vertical
	Descripción: Presenta variabilidad en el relieve, con un gran número de escombros, maleza y arbustos, además de una notable acumulación de desechos que han contaminado toda la zona.		
	Pronóstico: Implica una alteración superficial de todo el terreno provocando afectaciones y daños irreversibles tanto en las áreas verdes como en las zonas pavimentadas, contaminando y produciendo alteraciones en la cimentación.		
Posibles causas: <ul style="list-style-type: none"> • Abandono • Acumulación de desechos urbanos • Contaminación del terreno • Falta de mantenimiento del paisajismo

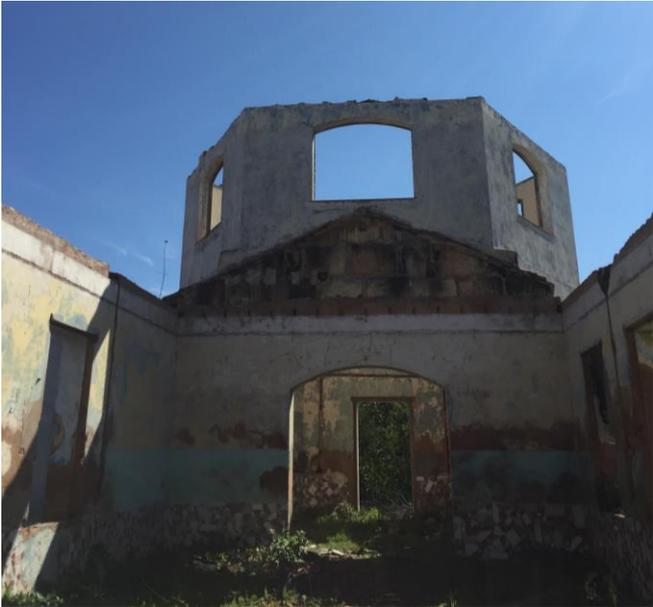
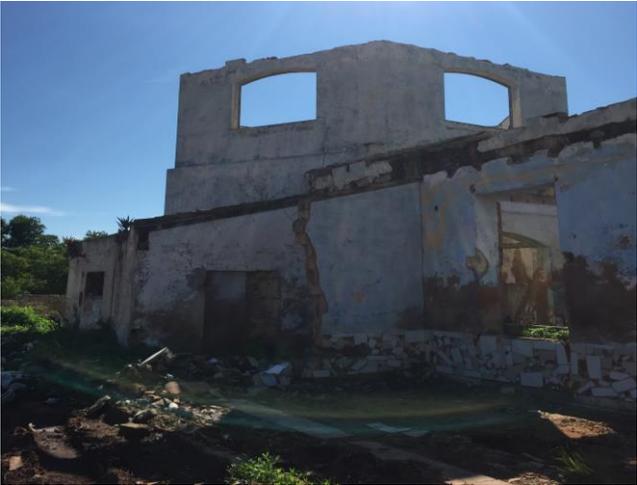
<p>Ficha técnica para el análisis del proceso patológico</p>	<p>Fecha Junio/2020</p>	<p>Inspector: Yordano Tembrás Rodríguez</p>	<p>A.3.</p>

<p>Local: General en toda la estructura</p>	<p>Nivel: Cubierta</p>	<p>Estructura: Estructura horizontal</p>
<p>Descripción: No existe cubierta</p>			
<p>Pronóstico: Al no existir este elemento, a partir de la acción de las lluvias los cimientos pueden verse afectados provocando un asiento diferencial que puede dañar considerablemente la edificación.</p>

<p>Posibles causas:</p> <ul style="list-style-type: none"> • Abandono • Deterioro • Indisciplinas sociales • Contaminación del terreno • Falta de mantenimiento • Condiciones naturales

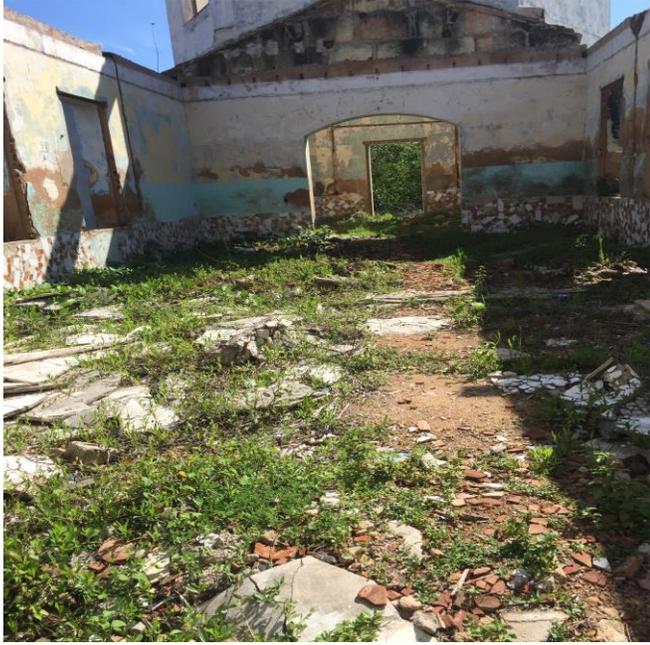
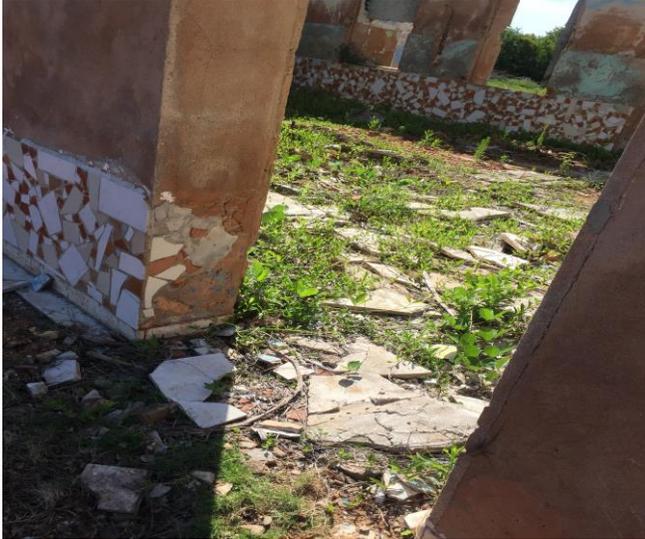
<p>Ficha técnica para el análisis del proceso patológico</p>	<p>Fecha Junio/2020</p>	<p>Inspector: Yordano Tembrás Rodríguez</p>	<p>A.3.</p>

<p>Local: General en toda la estructura</p>	<p>Nivel: Primer nivel</p>	<p>Estructura: Estructura horizontal (piso)</p>
<p>Descripción: El piso se encuentra completamente destruido y cubierto por la maleza y los desechos arrojados al inmueble.</p>			
<p>Pronóstico: Implica que con el paso de los años perderá toda su función de protección al cimiento, además de que producto al furtivo crecimiento de la maleza será mucho más costosa y complicada su reparación.</p>

<p>Posibles causas:</p> <ul style="list-style-type: none"> • Abandono • Falta de mantenimiento • Indisciplinas sociales • Condiciones naturales

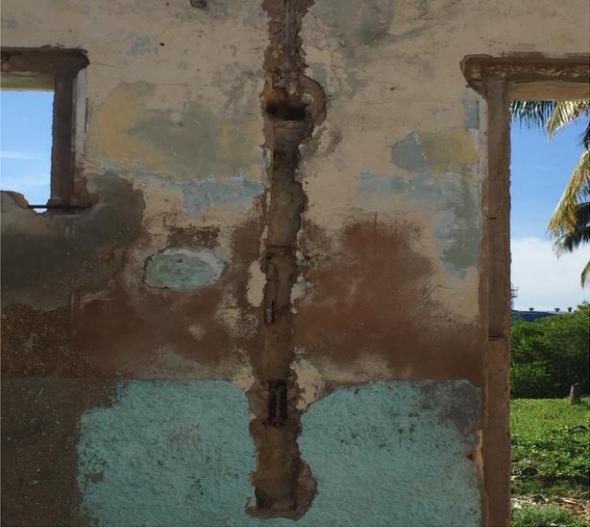
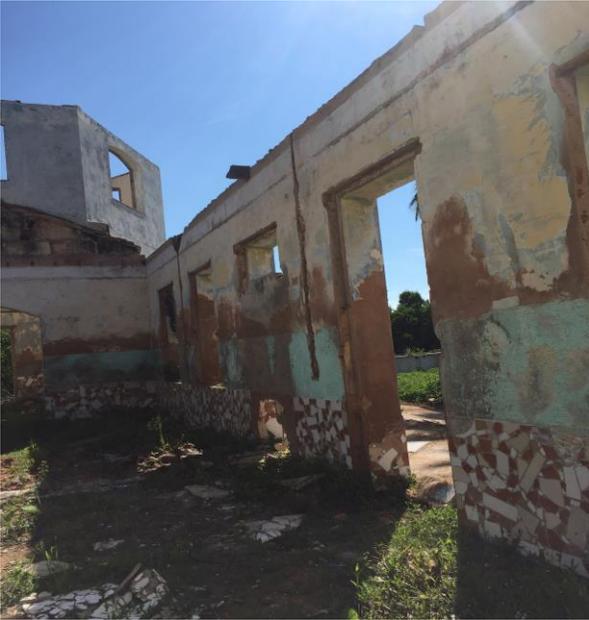
<p>Ficha técnica para el análisis del proceso patológico</p>	<p>Fecha Junio/2020</p>	<p>Inspector: Yordano Tembrás Rodríguez</p>	<p>A.2.</p>

<p>Local: General en toda la estructura</p>	<p>Nivel: En todos los niveles</p>	<p>Estructura: Estructura vertical (muros)</p>
<p>Descripción: Presenta grietas en su totalidad, humedad por capilaridad, pérdida de sección, abofamientos en las paredes y desconchados, se observa un nivel de daño muy elevado.</p>

<p>Pronóstico: Implica además de una alteración superficial del elemento, una alteración lenta, pero progresiva de su material resistente, deformaciones cada vez más perceptibles; por lo cual deben ser reparadas.</p>		
<p>Posibles causas:</p> <ul style="list-style-type: none"> • Abandono • Falta de mantenimiento • Indisciplinas sociales • Condiciones naturales
