Universidad de Matanzas Sede “Camilo Cienfuegos”

Trabajo de Diploma en opción al título de Ingeniero Civil

**Propuesta de acciones ingenieras para la restauración del Hotel 9 de Mayo en
el municipio Jagüey Grande**

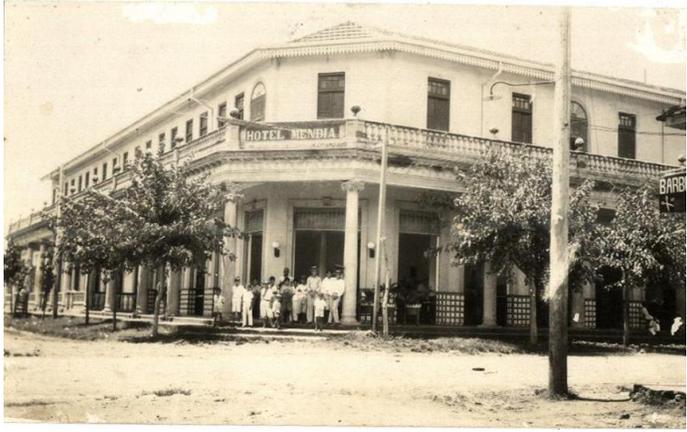
El edificio, situado en la esquina de las calles Agramonte (calle 60) y Carlos Manuel de Céspedes (calle 13), específicamente en la calle 13 entre 58 y 60, en sus inicios contaba con el portal formado por una columnata jónica que rodeaba el edificio de la planta baja, techo de hormigón armado con artesanado barroco, friso con medallones, cornisa salidiza sustentada por modillones, pretil o baranda en planta alta de baloustres y seccionado por pilares, paredes exteriores con zócalo de losas de cerámica, platabandas molduradas con clave mensular, paredes de ladrillo, escalera azulejada, lucetas, carpintería de madera y herrería cielo raso de tabloncillo en la planta alta y teja francesa. Aún en nuestros tiempos en las casas que pertenecen al edificio completo de lo que actualmente es el Hotel 9 de Mayo se pueden apreciar estas peculiaridades. El exterior armonizaba con el teatro y con algunas viviendas de la calle 13, formando un conjunto dependiente. En la figura 3 se observa cómo era el hotel en sus primeros años.

Figura 3. Vista original del Hotel Mendía - 9 de Mayo. 1930. Fuente: Oficina Municipal del Historiador.

El hotel ubicaba en la planta baja la cocina, el restaurante y el bar, una escalera lo conectaba con la segunda planta donde en forma de L estaban ubicadas 15 habitaciones, 5 de ellas con baño colectivo, que se extendían por encima de todo el conjunto arquitectónico, es decir, hasta el cine por la derecha y por la izquierda a las viviendas. Al centro de las habitaciones se encontraba un salón que servía de lobby. En la década del 80 se realizan las primeras intervenciones constructivas que modifican algunos elementos originales de la edificación.

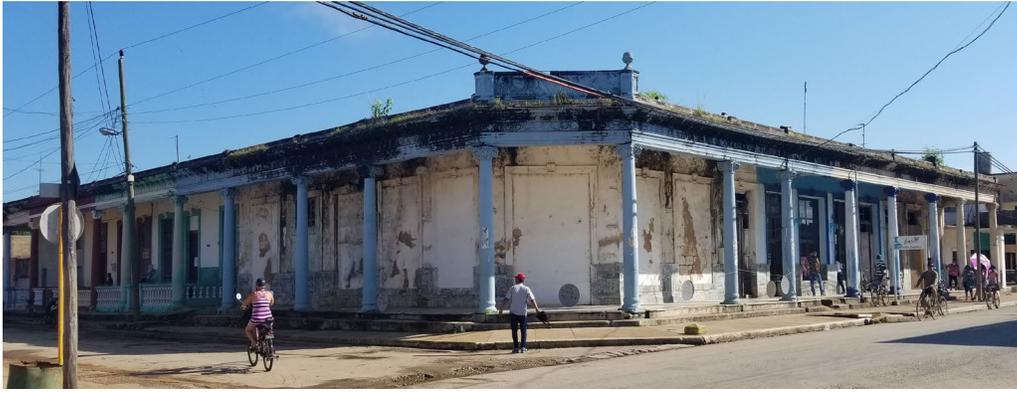
Figura 4. Vista actual del objeto de estudio. Fuente: Elaboración propia.

Desde esta fecha y hasta la actualidad, el hotel ha sufrido daños irreversibles, como la pérdida total de la planta alta, y se encuentra en estos momentos en peligro de desplome de la cubierta y con medidas de restricción para la población, como se muestra en la figura 4.

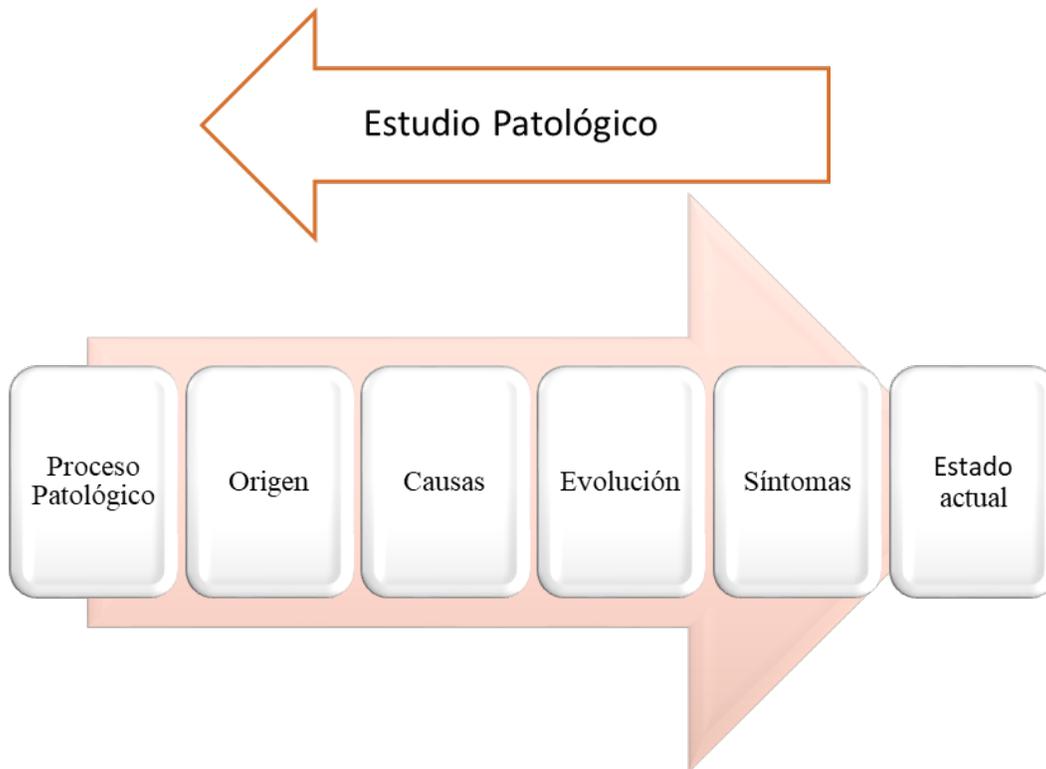
partes: el origen, la evolución y el resultado final y para su estudio se debe recorrer este camino de forma inversa como se muestra en la siguiente figura.

Esquema 2.1 Fases del proceso patológico. Fuente: Elaboración propia a partir del esquema de Chávez, Juan Antonio; Álvarez, Odalys. Metodología para diagnóstico y restauración de edificaciones.

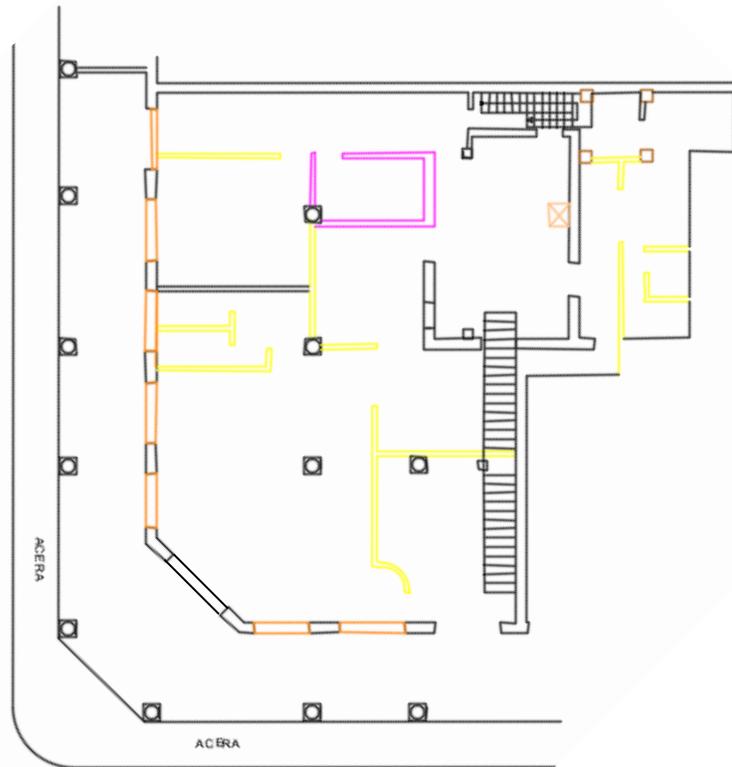
Figura 5. Planta actual donde se representan en color amarillo los muros que no constituyen los de la construcción inicial. Fuente: Elaboración propia.

Con el tiempo, la edificación ha sufrido algunas modificaciones, como representa la pared que delimita lo que era el lobby antes mencionado y otros espacios, mostrado en la figura 5, donde los muros de color amarillo no constituyen los originales; el piso de mármol que era de enchape con losas de cerámica de la época, al igual que la escalera principal.

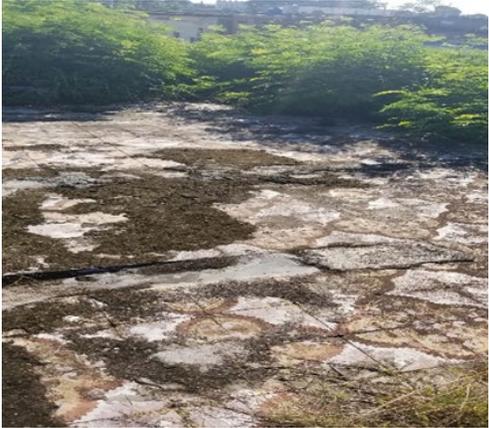
Descripción	Fotos
<p>La cubierta actual no cumple con las dos funciones de este tipo de elemento como la estanqueidad y la protección térmica debido a que constituía el entrepiso de la edificación, que al perder la planta alta quedó totalmente expuesto a los efectos del interperismo, por lo que presenta un nivel de deterioro elevado</p>

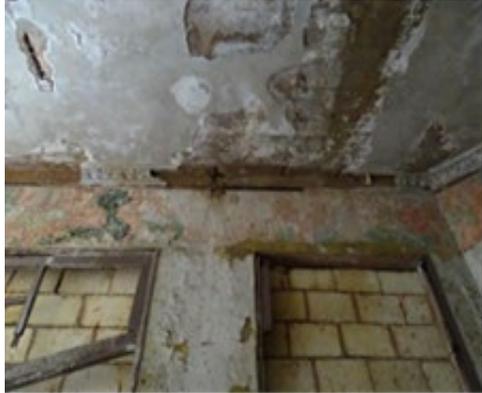
<p>Se aprecian filtraciones por penetración del agua por falta de impermeabilización, desplomes del revestimiento por la dilatación y corrosión del acero debido a la humedad procedente de estas filtraciones.</p>

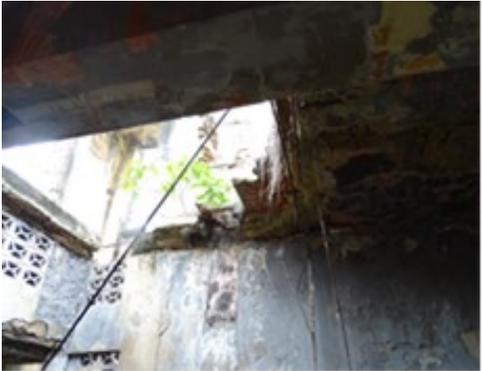
<p>Presenta un derrumbe parcial la cubierta en el área que era la cocina junto a la escalera de servicio.</p>

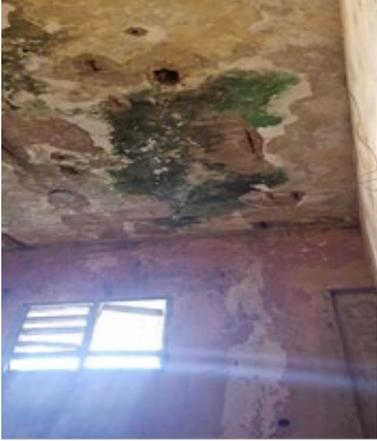
Descripción	Fotos
<ul style="list-style-type: none">- En los muros, las vigas y la cubierta se observan, producto de la humedad a la que han estado expuestos, deterioros como abofamientos, mohos, eflorescencia, pérdida de sección, presencia de hongos, y vegetación parásita en la parte superficial de la cubierta

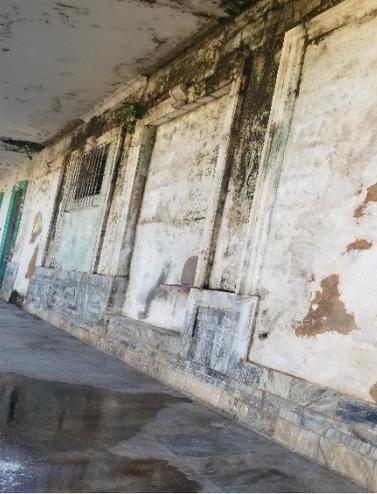
<ul style="list-style-type: none">- Humedades en las paredes interiores y exteriores producidas por las filtraciones en la cubierta por su estado desfavorable.- Producto de estas filtraciones también aparecen desprendimientos del revestimiento en los muros y en la cubierta.- En los muros exteriores se observa la presencia de musgo, de vegetación parásita, manchas de humedades, pérdida del revestimiento y falta de pintura.

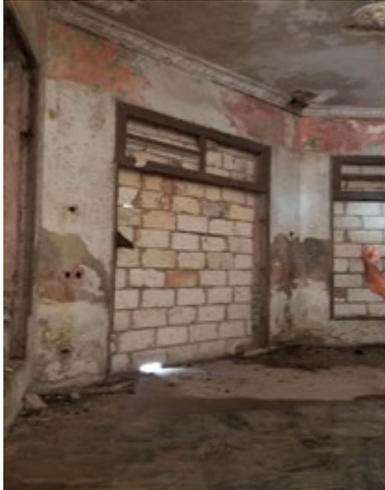
<ul style="list-style-type: none"> - La carpintería se encuentra en muy mal estado y en algunos casos totalmente destruida o inexistente producto de la humedad a que han estado expuestos, la falta de mantenimiento y la mano del hombre. - La cimentación no presenta daños apreciables pues no se observan grietas en los muros que muestren señales de asentamiento diferencial.

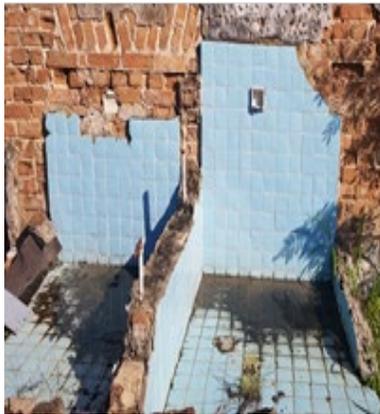
<ul style="list-style-type: none"> - Las instalaciones hidráulicas están totalmente destruidas, los muebles sanitarios faltan en las zonas de servicio. - En el inmueble no presenta ni red eléctrica ni red hidráulica sanitaria.

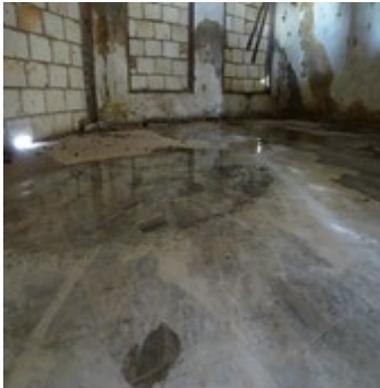
<ul style="list-style-type: none"> - El piso de mármol gris, tanto en el interior como el exterior, se encuentran en buen estado, al igual que las escaleras, precisando solamente operaciones de limpieza intensa, mantenimiento generalizado o reparaciones ligeras y puntuales. - El desagüe de la cubierta era mediante bajante pluvial por columnas, los cuales se encuentran obstruidos.

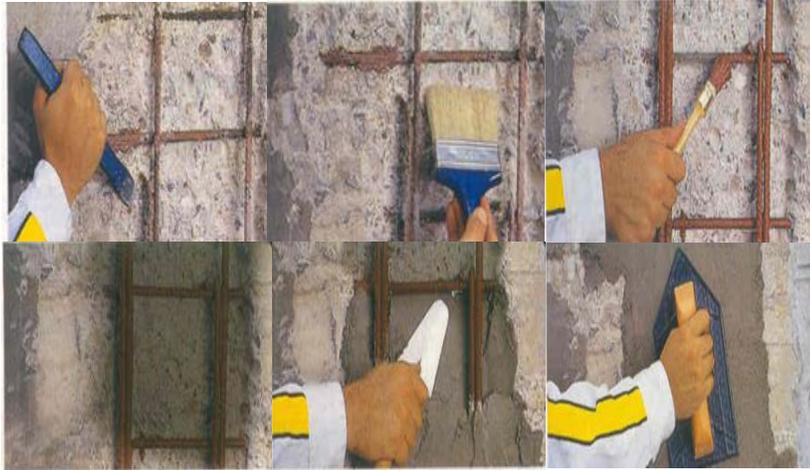
Figura 6. Procedimiento para la pérdida del recubrimiento, barras de acero expuestas a la corrosión por filtraciones y humedad. Fuente: Roque, 2017.

- Limpieza total del área afectada
- Retirar el recubrimiento de las barras de acero de refuerzo en las zonas que se encuentren dañadas
- Limpiar con un cepillo de alambre todo el óxido existente en las barras de acero
- Eliminar todo el polvo existente y resto de óxido de la superficie con abundante agua y brocha o cepillo
- Aplicar un imprimante
- Mojar con agua limpia las zonas a reparar y esperar que el hormigón absorba el agua

- Aplicar un mortero reparador
- Se procede a dar terminación a la superficie mediante el uso de la frotá

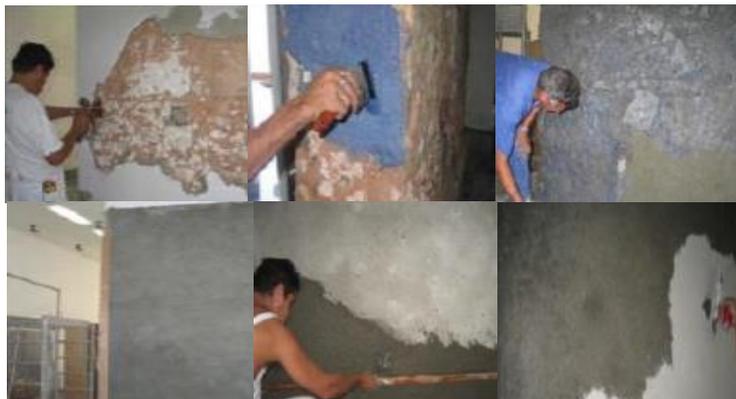
Figura 7. Secuencia de acciones para muros desconchados humedad en la estructura. Fuente Roque, 2017.

- Limpieza total del área afectada
- Retirar el revestimiento de la superficie afectada
- Dejar sin recubrir dos o tres días para contribuir al secado de la zona dañada (estos trabajos deben ejecutarse en época no lluviosa)
- Aplicar un ciclo de deshumidificación
