*Universidad de Matanzas Sede “Camilo Cienfuegos”
Facultad de Ciencias Técnicas
Departamento de construcciones*

Trabajo de Diploma en opción al título de Ingeniero Civil

Propuesta de Rehabilitación a la planta eléctrica de Cárdenas

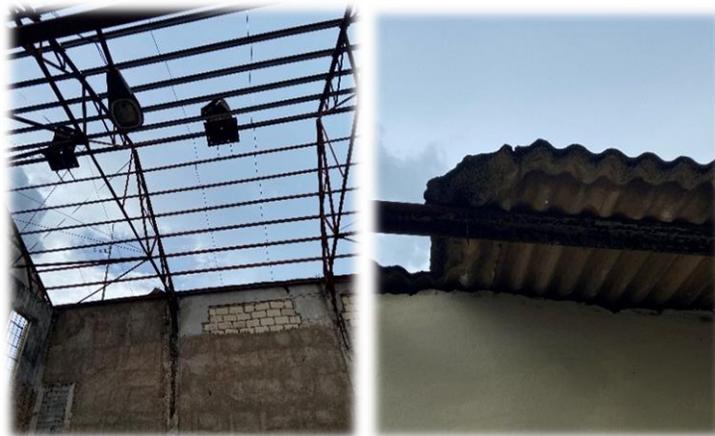
Figura 2.1 y 2.2 Cubiertas. Fuente: Elaboración propia.

La cubierta de la estructura principal (nave industrial) solo cuenta con las cerchas de acero a dos aguas las cuales tienen un 25% de pendiente aproximadamente y encima tiene dos extractores de aire. Mientras que la cubierta de las oficinas es plana conformada por tejas acanaladas de zinc.

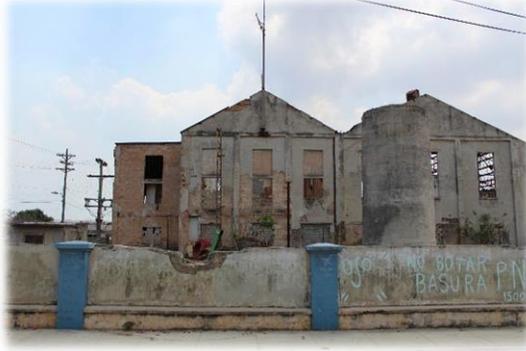
Figura 2.3 Fachada. Fuente: Elaboración propia.

La estructura principal tiene una elevación de 12.5 metros en su puntal más alto, formada por ventanales de cristal de unos 3mmetros aproximadamente. A su lado izquierdo se encuentra el edificio las oficinas de unos 10 metros, actualmente en pésimo estado; frente a la nave se encuentra la chimenea; esta cuenta también con 10 metros de altura.

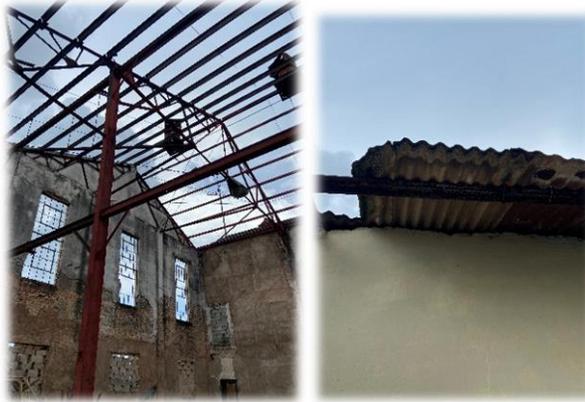
La nave no presenta cubierta solo tiene las cerchas; estas tienen problemas graves de oxidación química, al encontrarse al interperismo, los problemas más graves se encuentran en las uniones donde la falta de limpieza y la humedad ambiental han acelerado la corrosión, además de que la cubierta desde sus inicios no contaba con buen sistema de impermeabilización. La cubierta del edificio de las oficinas se encuentra tiene pérdidas de material, debido a la falta de mantenimiento.

Figura 2.5: Estado cubiertas de la nave y las oficinas. Fuente: Elaboración propia

Debido a los problemas existentes en la cubierta del edificio de las oficinas, los entresijos también han sufrido daños, perdiendo partes de los mismos y logrando que este sea clausurado por el peligro que presenta al no mantenerse estable.

Los entresijos del edificio de las oficinas se encuentran dañados en su totalidad debido a las filtraciones causadas por el deterioro y mal estado de la cubierta.

- Demoler el edificio de las oficinas
- Limpiar todas las zonas
- Instalar una cubierta en el edificio principal
- Limpiar grietas mediante técnicas manuales
- Limpiar muros deteriorados
- Cepillar armaduras oxidadas
- Revertir muros exteriores e interiores
- Instalar la carpintería
- Instalar los pisos
- Instalar un nuevo sistema eléctrico e hidráulico.
- Pintar

Limpiar el acero corroído de todos los elementos de la armadura mediante una limpieza con llamas: esta consiste en pasar sobre la superficie de acero un soplete oxiacetilénico a gran velocidad y altas temperatura. Debido a la diferencia en los coeficientes de dilatación en comparación con el soporte de acero, la mayor parte del óxido y la cascarilla se desprenden y el resto se deshidrata. Mientras la superficie todavía está caliente y seca es cuando se trabaja con ella.

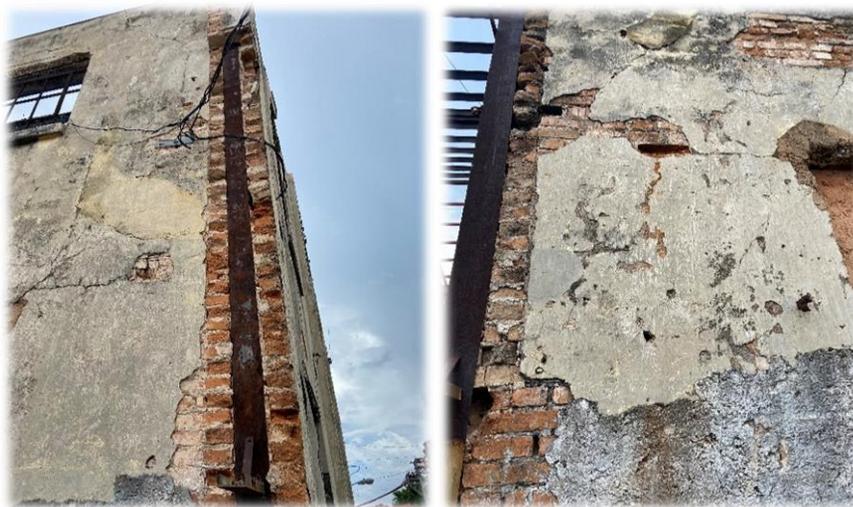
En los muros exteriores se puede apreciar grandes desprendimientos de revestimientos y pérdidas parciales en varios lugares, principalmente en los muros del edificio correspondiente a las oficinas. También poseen grietas en casi todo su revestimiento. Esto debido a la antigüedad de la edificación y falta de mantenimiento que posee.

Figura 2.6: Condiciones muro exterior. Fuente: Elaboración propia.

Las lesiones presentes en los muros se deben a las humedades por capilaridad y a la mala calidad de los revestimientos.

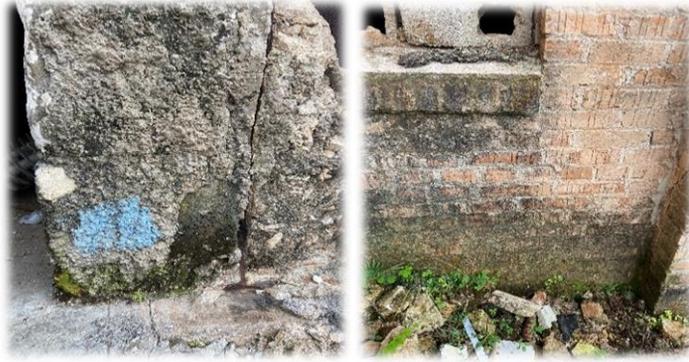
- Humedad capilar en los muros interiores y exteriores con presencia de eflorescencia: aparecen debido al ineficaz aislamiento de estos
- Humedad por filtración en los entrepisos de las oficinas debido al mal estado de la cubierta
- Grietas numerosas en los revestimientos debido a la mala calidad del material y el espesor que le dieron a este; también aparecen grietas en el interior de los muros por la misma razón
- Desprendimientos del revestimiento: debido a la mala calidad del material y la insuficiencia del mismo
- Mal estado de la carpintería: esto se debe a la falta de mantenimiento y ausencia de la cubierta
- Las redes eléctricas se encuentran expuestas y no están funcionando. Las redes hidráulicas son obsoletas; algunas tuberías están expuestas y sin funcionamiento alguno

Figura 2.7: Humedad capilar. Fuente: Elaboración propia.

Esta fase comprende los trabajos de eliminación total de los daños debido a las humedades; y el revestimiento de los muros.

A continuación, se muestra un ejemplo de la estructura del ciclo de deshumidificación extraído de los pasos de intervención propuestos por la Dra. Odalys Álvarez con las características de los productos a emplear, el cual puede ser modificado en ciclos más cortos y económicos luego de la realización de un estudio diagnóstico del tipo y desarrollo patológico de la humedad. Ejemplo de pasos a seguir para la realización de un ciclo de deshumidificación luego de haber limpiado la zona afectada:

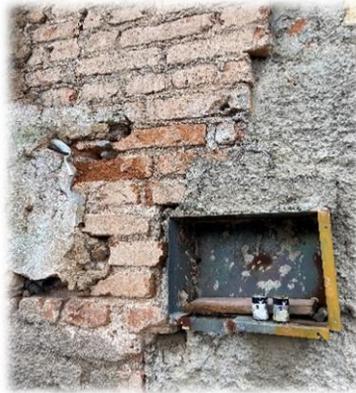
Figura 2.8: Sistema Eléctrico. Fuente: Elaboración propia.

Fundamentan la propuesta la ausencia de la cubierta del edificio principal, el pésimo estado de la cubierta y entresijos de la oficina, principales patologías que han ocasionado la aparición de las humedades y grietas existentes en la edificación. Garantizar las reparaciones en los muros, y cubiertas, además de ejecutar un sistema de impermeabilización de todo el sistema y una nueva ejecución del sistema eléctrico e hidráulico, se consideran como acciones a corto plazo.

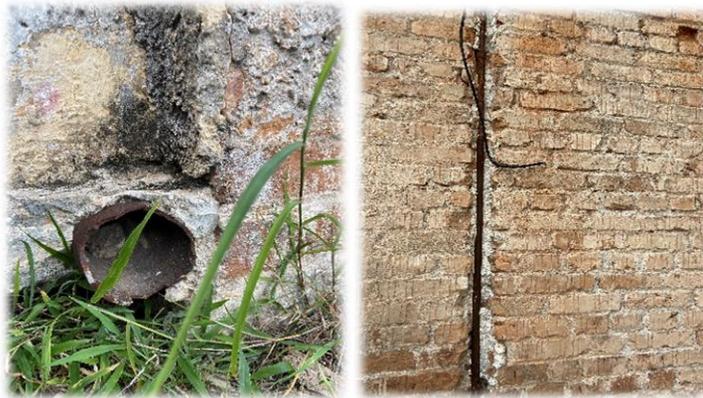
Figura 2.9: Sistema hidráulico. Fuente: Elaboración propia.

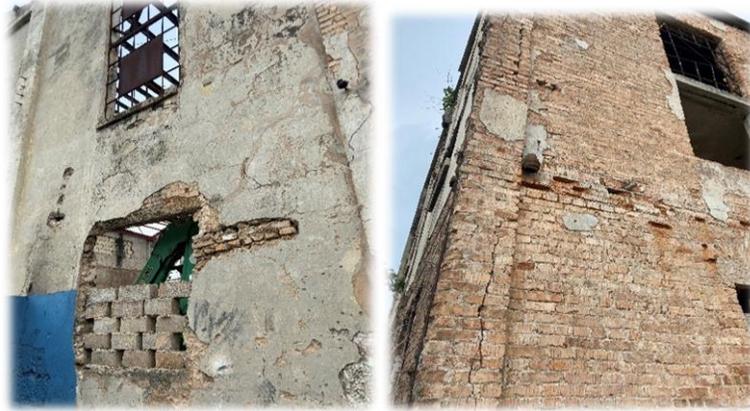
Figura 2.10: grietas en muros y revestimientos. Fuente: Elaboración propia.

Luego de la inspección se arribó a la conclusión que toda la edificación presenta lesiones no estructurales provenientes de la humedad existente debido a la ausencia de la cubierta y la mala calidad de los materiales del revestimiento; generalmente manifestándose como humedad capilar con eflorescencia. Los daños más comunes son: desprendimientos de revestimientos, grietas en los muros, existencia de vegetación.
