**DIAGNÓSTICO DE LA ESTRUCTURA A PARTIR DEL
COMPORTAMIENTO ELECTROQUÍMICO Y FÍSICO-MECÁNICO DE
LOS MATERIALES QUE LA COMPONEN. CASO DE ESTUDIO:
ESPIGÓN LA MACHINA, TERMINAL DE CRUCEROS SIERRA
MAESTRA.**

Trabajo de Diploma en Ingeniería Civil

Matanzas, 2018

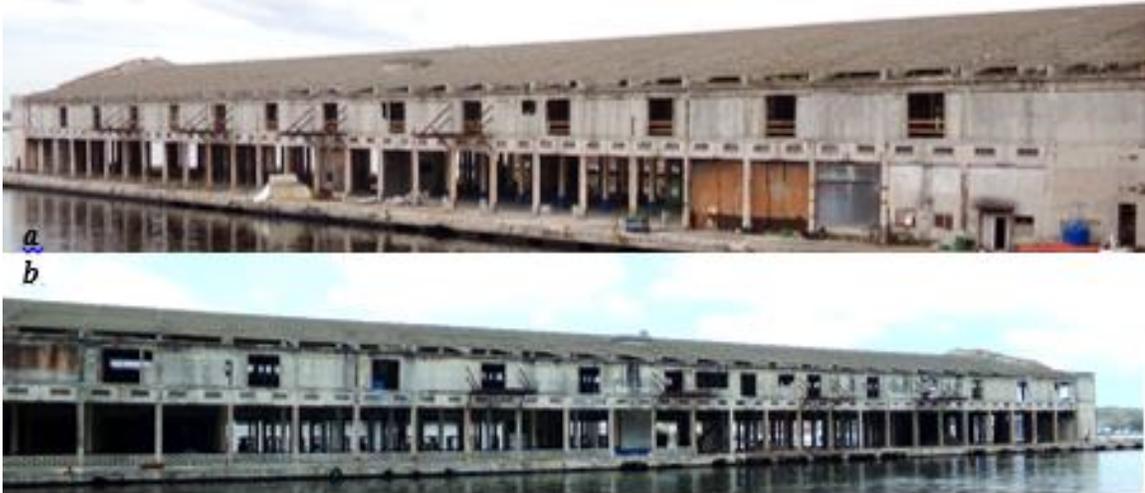
Las fachadas laterales se muestran en la figura 3.3; la cara norte (figura 3.3a) abierta en el primer nivel, sin muros o puertas, desde el eje 7 hasta el 29 (del eje 1 al 7 de este nivel no había sido liberada por el propietario) y el segundo nivel con muros y vanos en las pasarelas de carga y descarga. La cara sur (figura 3.3b) abierta completamente en el primer nivel y el segundo idéntico a la cara norte.

Figura 3.3 Aspecto actual de las fachadas. a: lateral norte y b: lateral sur. (Fuente: elaboración del autor)

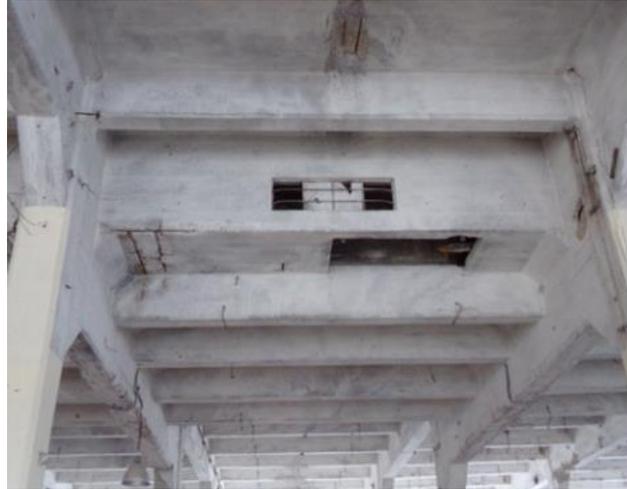
*Figura 3.7 Vista lateral d una sección del ático.
(Fuente: elaboración del autor)*

aspecto exterior de una sección del ático.

En esta sección el puntal es, aproximadamente, 1.20 m más bajo que en el resto del primer nivel, en su interior se encuentra un sistema de columnas y vigas de hormigón armado -que usan como refuerzo barras de acero lisas- las que soportan la losa de piso del segundo nivel. Los laterales son muros bajos apoyados sobre la losa con vanos de ventanas bajas y alargadas.

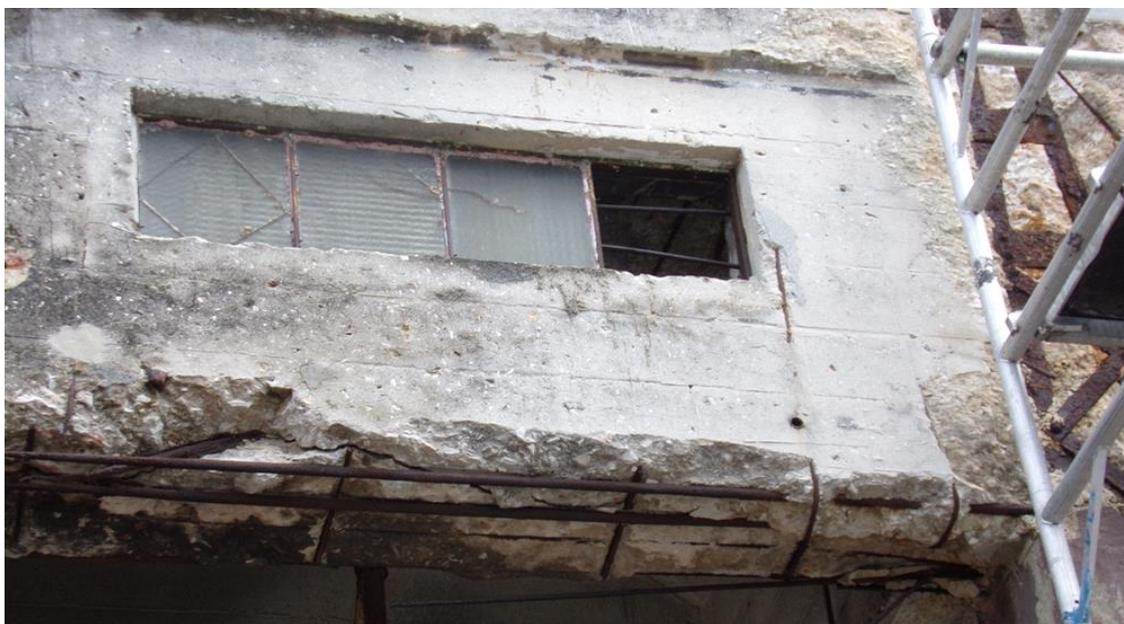
En la figura 3.8 se muestra una sección de las fachadas laterales, los arriostres en estas fachadas se logran con la utilización de vigas de cierre en los dos niveles de la edificación. En el primer nivel la viga es de hormigón armado con barras de acero lisas, de gran peralte; esta viga aparece calada por pequeñas y alargadas ventanillas con funciones de iluminación principalmente.

Figura 3.8 Aspecto actual del sistema de cierre del primer nivel. (Fuente: elaboración del autor)

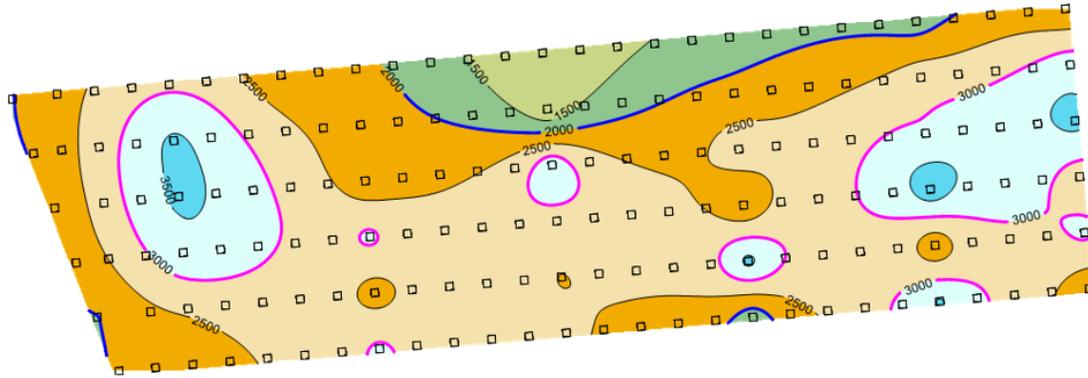
Las isolíneas azules representan el límite entre hormigones deficientes y normales, y las isolíneas de color magenta indican el límite entre hormigones normales y de alta calidad, según los criterios de evaluación de la RED DURAR. Nótese, en la figura 3.27, que la mayor parte del área del 1er Nivel corresponde a elementos con calidad NORMAL con valores de velocidad del pulso ultrasónico entre 2001 y 3000 m/s y contenidas dentro de ellas algunas zonas aisladas –principalmente del interior de la edificación- con valores superiores que 3000 m/s de ALTA calidad. Quedando para las fachadas laterales los valores inferiores que 2000 m/s, lo cual corrobora el comportamiento esperado de la calidad del hormigón para estas condiciones tan agresivas. Los puntos de valores máximos, contenidos dentro de las isolíneas 3000 m/s corresponden a las columnas que presentaban mejor calidad del hormigón.

Figura 3.27 Mapa de isolíneas de velocidad del pulso ultrasónico de las columnas del primer nivel. (Fuente: software Surfer)

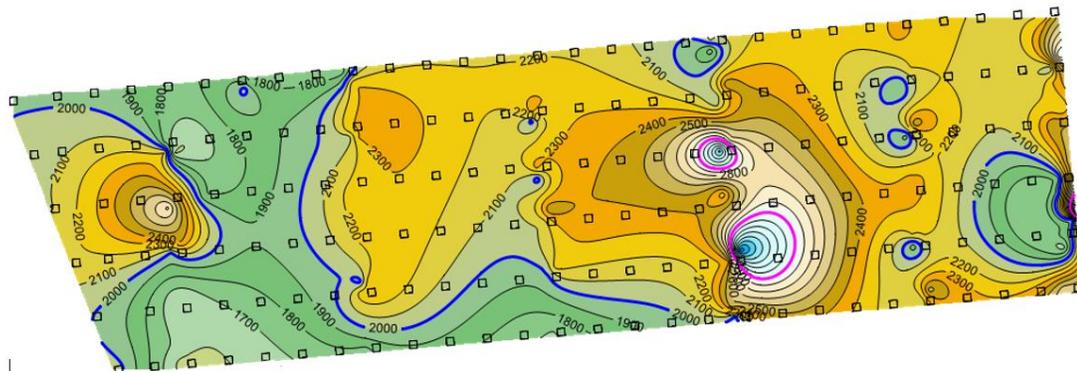
Como tendencia, en la figura 3.28, el comportamiento es similar al anterior, más heterogéneo gráficamente por tratarse de vigas y porque reciben de manera diferente los efectos de los aerosoles marinos y, a la vez, el ascenso convectivo de los vapores de agua, propios de la humedad relativa elevada del medio circundante. Nótese que la mayor parte del área corresponde a hormigones de calidad Normal, pero con solo tres núcleos de ALTA Calidad bien localizados. Se aprecia también el incremento de las áreas con valores de calidad DEFICIENTE con velocidades menores que 2000 m/s.

Figura 3.28 Mapa de isolíneas de velocidad del pulso ultrasónico de las vigas del primer nivel. (Fuente: software Surfer)

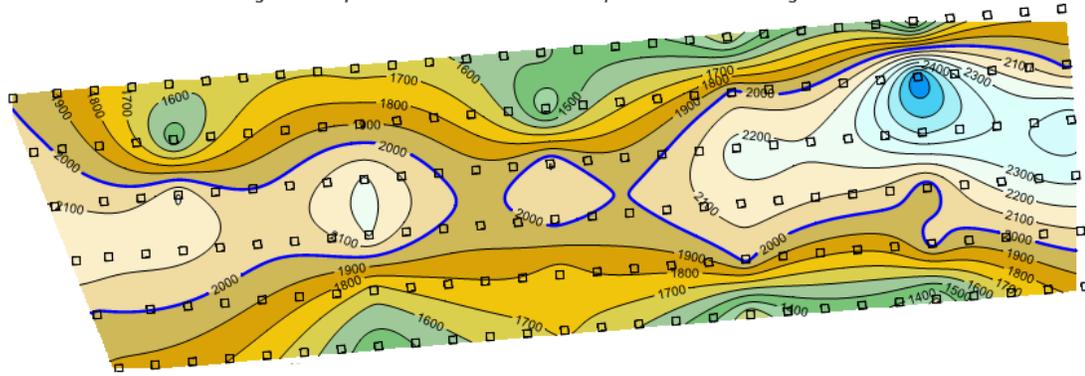
Figura 3.29 Mapa de isótopos de velocidad del pulso ultrasónico de las columnas del segundo nivel. (Fuente: software Surfer)

En la figura 3.29 se aprecia lo que podríamos llamar el comportamiento esperado de la reducción de la calidad del hormigón por influencia del medio en este tipo de estructuras alargadas que penetran en el mar, donde la mejor calidad se asocia a los elementos del núcleo central –valores de velocidad superiores que 2000m/s- manifestándose una reducción considerable y rápida de la calidad hacia las fachadas laterales, ocupando más del 60% del área total los calores de calidad DEFICIENTE.

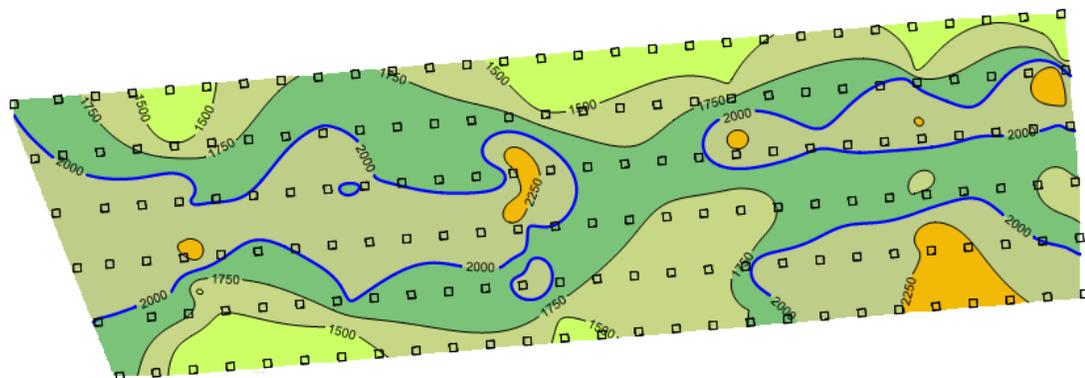
Como la tendencia expresada en comentario a la tabla 3.7, en la figura 3.30 se observa gran parte del área con valores de calidad DEFICIENTE en las vigas del 2do Nivel, con núcleos alargados de calidad Normal que segmentan la estructura, reforzando el criterio de disminución de la calidad del hormigón con la altura.

Figura 3.30 Mapa de isótopos de velocidad del pulso ultrasónico de las vigas del segundo nivel. (Fuente: software Surfer)

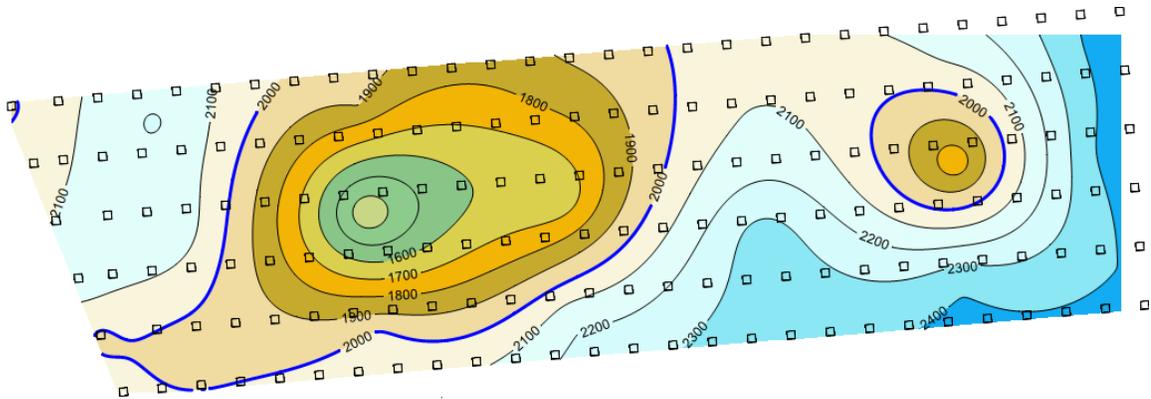
Figura 3.31 Mapa de isolíneas de velocidad del pulso ultrasónico de la losa de entre pisos. (Fuente: software Surfer)

Como se observa en la figura 3.31, en la losa entrepisos se presentan dos núcleos de calidad DEFICIENTE asociados a la parte del central del área en lo fundamental. Por ser un elemento horizontal y continuo recibe de forma diferente la acción de los aerosoles que, marcada por las direcciones predominantes de los vientos del norte al noreste, se depositan en mayor cantidad sobre la superficie interior al producirse un descenso de la velocidad de éstos.

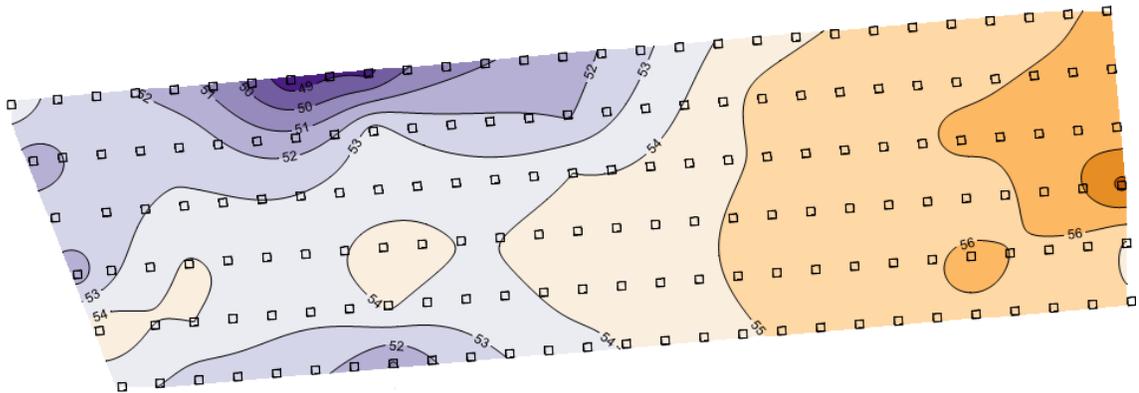
Figura 3.32 Mapa de isolíneas de resistividad eléctrica en columnas del primer nivel.

De modo general, los valores de resistividad obtenidos indican que la estructura presenta un riesgo moderado de desarrollo de la corrosión de acuerdo con las características electroquímicas de la masa de hormigón y también se aprecia, como en las pruebas de ultrasonido, una disminución progresiva de los valores de resistividad en la vertical ascendente de la edificación; lo cual se corresponde con el estado real del acero en los

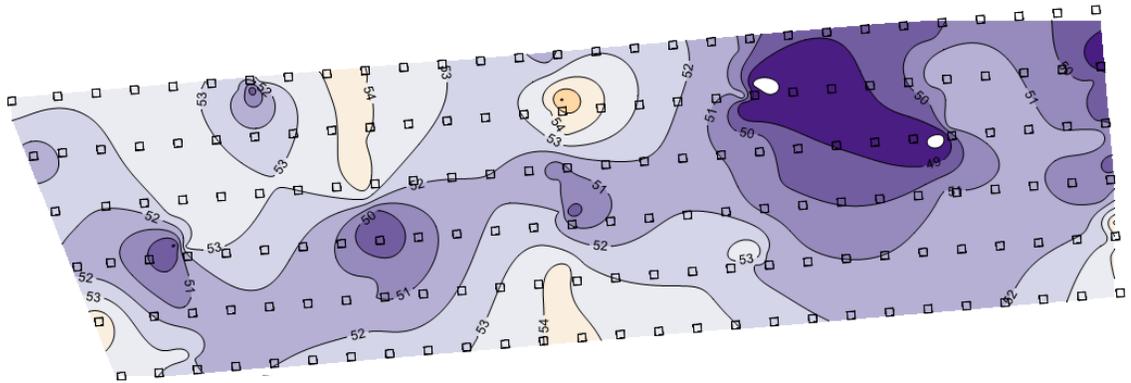
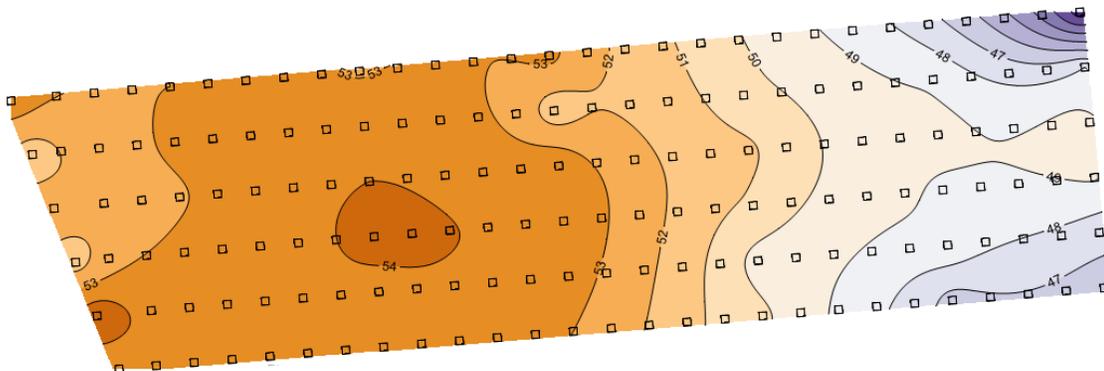
*Figura 3.33 Mapa de isótopas de resistividad eléctrica en vigas del primer nivel.
(Fuente: software Surfer)*

*Figura 3.34 Mapa de isótopas de resistividad eléctrica en columnas del segundo nivel.
(Fuente: software Surfer)*

En todos estos planos se aprecia un comportamiento homogéneo de los valores de resistividad en el tercio inferior del rango de riesgo moderado alto ($200 > r > 10$) con muy poca variabilidad, expresada en el gran espaciamiento general entre isótopas, lo que provoca un acercamiento de la estructura a las condiciones de más alto riesgo, las cuales son consistentes con el deterioro que presenta, con la baja calidad del hormigón y con el medio en que se encuentra.

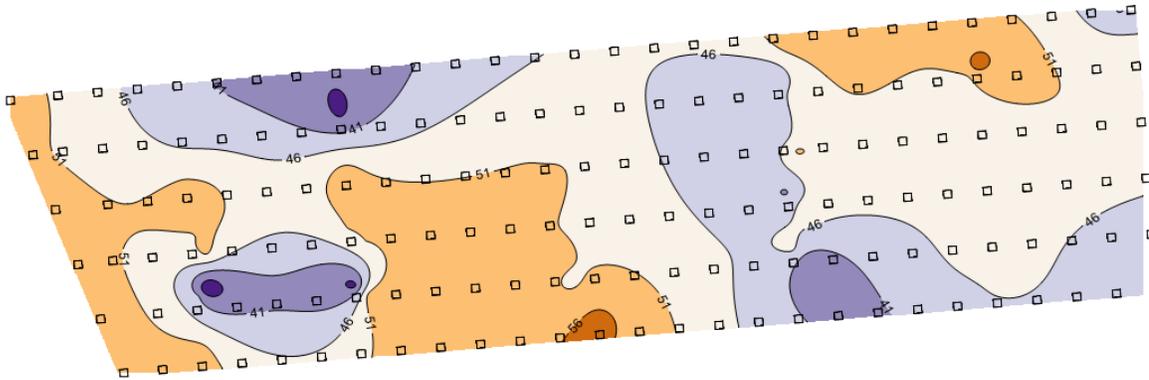
*Figura 3.35 Mapa de isolíneas de resistividad eléctrica en vigas del segundo nivel.
(Fuente: software Surfer)*

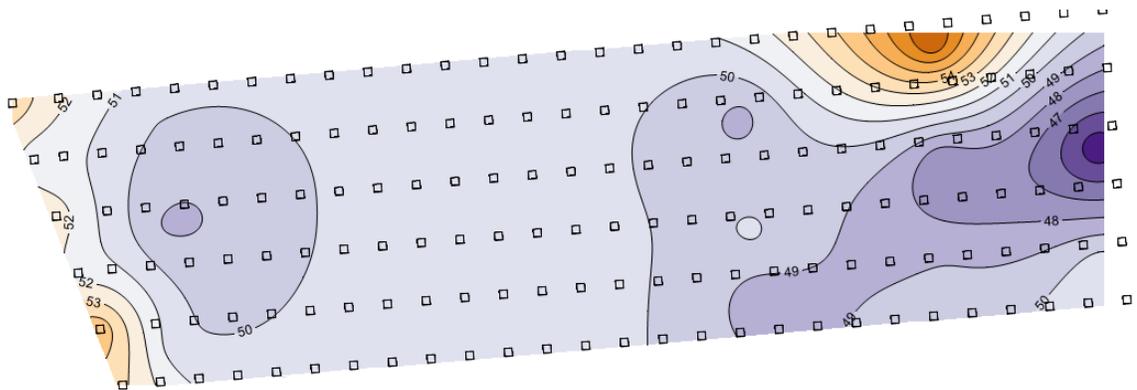
Figura 3.36 Mapa de isolíneas de resistividad eléctrica en losa de entrepiso. (Fuente: software Surfer)

En caso de la losa entrepisos las determinaciones se realizaron en puntos donde el hormigón tenía mejor calidad, no obstante, se obtuvieron los valores más homogéneos de resistividad (figura 3.36), pero siempre con valores moderados altos, con escasos puntos por encima de 50 KΩcm. Como criterio final se puede decir que la resistencia del hormigón promedio es menor a lo especificado en la RED DURAR (1997) y que lo especificado en la actual norma cubana; presentando resistencias muy bajas y no garantizando una adecuada durabilidad en un ambiente de alta agresividad ambiental. cm y casi la totalidad del área por debajo, hasta el punto de mínimo cercana a la culata Este del espigón.

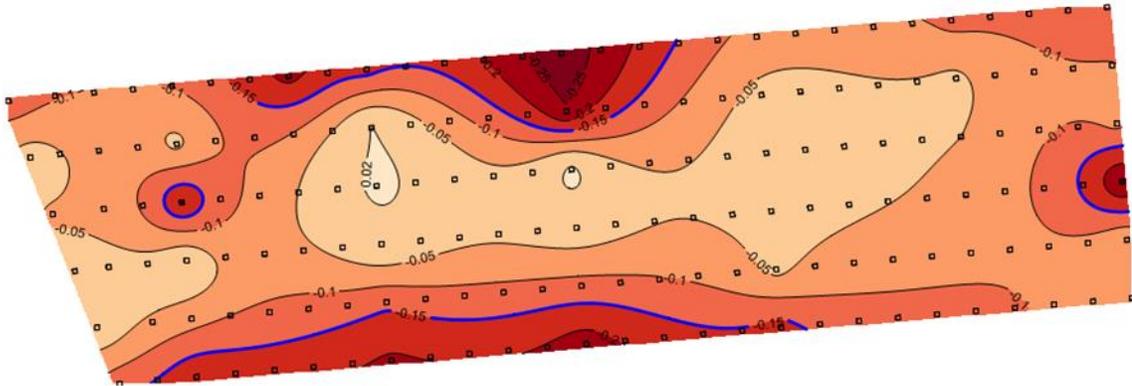
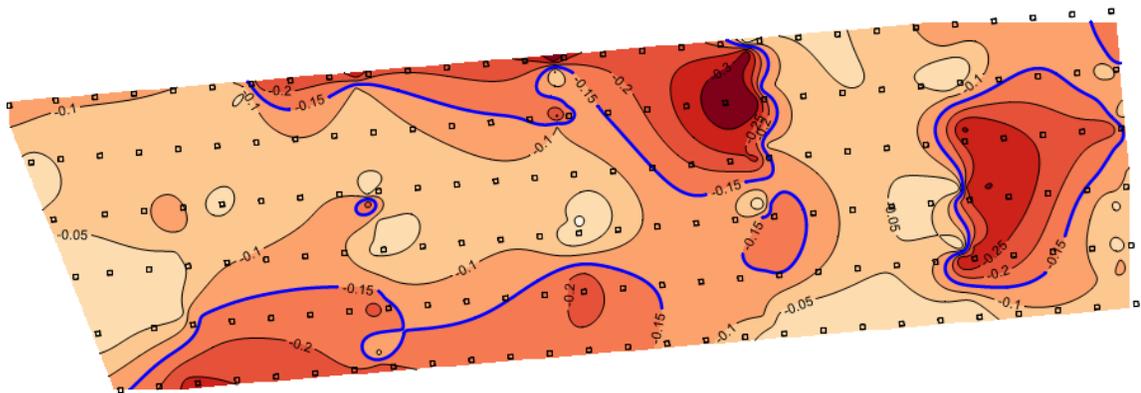
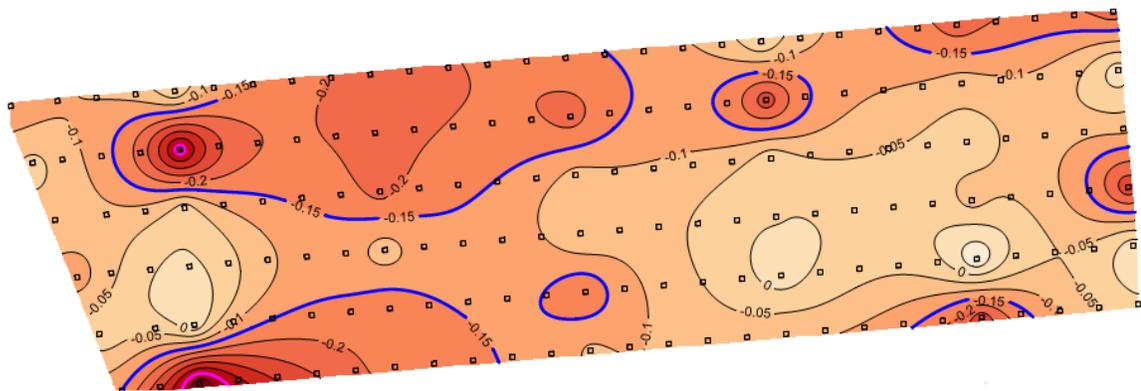
Se puede apreciar que los valores de menor riesgo se disponen, en general, hacia el centro de la estructura, que en la práctica son las áreas de menor influencia de los aerosoles marinos y por tanto menos contaminadas por los cloruros; quedando para las fachadas laterales los valores de potencial de mayor riesgo de corrosión, menores que -0.150 mV.

Figura 3.37 Mapa de isolíneas de potencial de corrosión en columnas del primer nivel.
(Fuente: software Surfer)

Figura 3.38 Mapa de isolíneas de potencial de corrosión en vigas del primer nivel.
(Fuente: software Surfer)

Figura 3.39 Mapa de isolíneas de potencial de corrosión en columnas del segundo nivel.
(Fuente: software Surfer)
