VIBCOMBDIAGBELL17: HERRAMIENTA DE LA GESTIÓN DE MANTENIMIENTO INDUSTRIAL

Vibcombddiagbell17: herramienta de la Gestión de Mantenimiento Industrial

El trabajo “*Vibcombddiagbell17: herramienta de la Gestión de Mantenimiento Industrial*” está dirigido y realizado por los autores, persigue el objetivo de elevar la durabilidad de los rodamientos de los ventiladores de caldera. De un promedio de seis meses en explotación se ha elevado a cuatro años de vida útil, estos logros se han conseguido mediante la aplicación de un conjunto de técnicas: análisis dinámico, lubricación y desgaste que combinan en su empleo de dos niveles y dos técnicas, lo cual determina el momento oportuno para intervenir el equipo, teniendo en cuenta el grado de desgaste y las necesidades de lubricación.

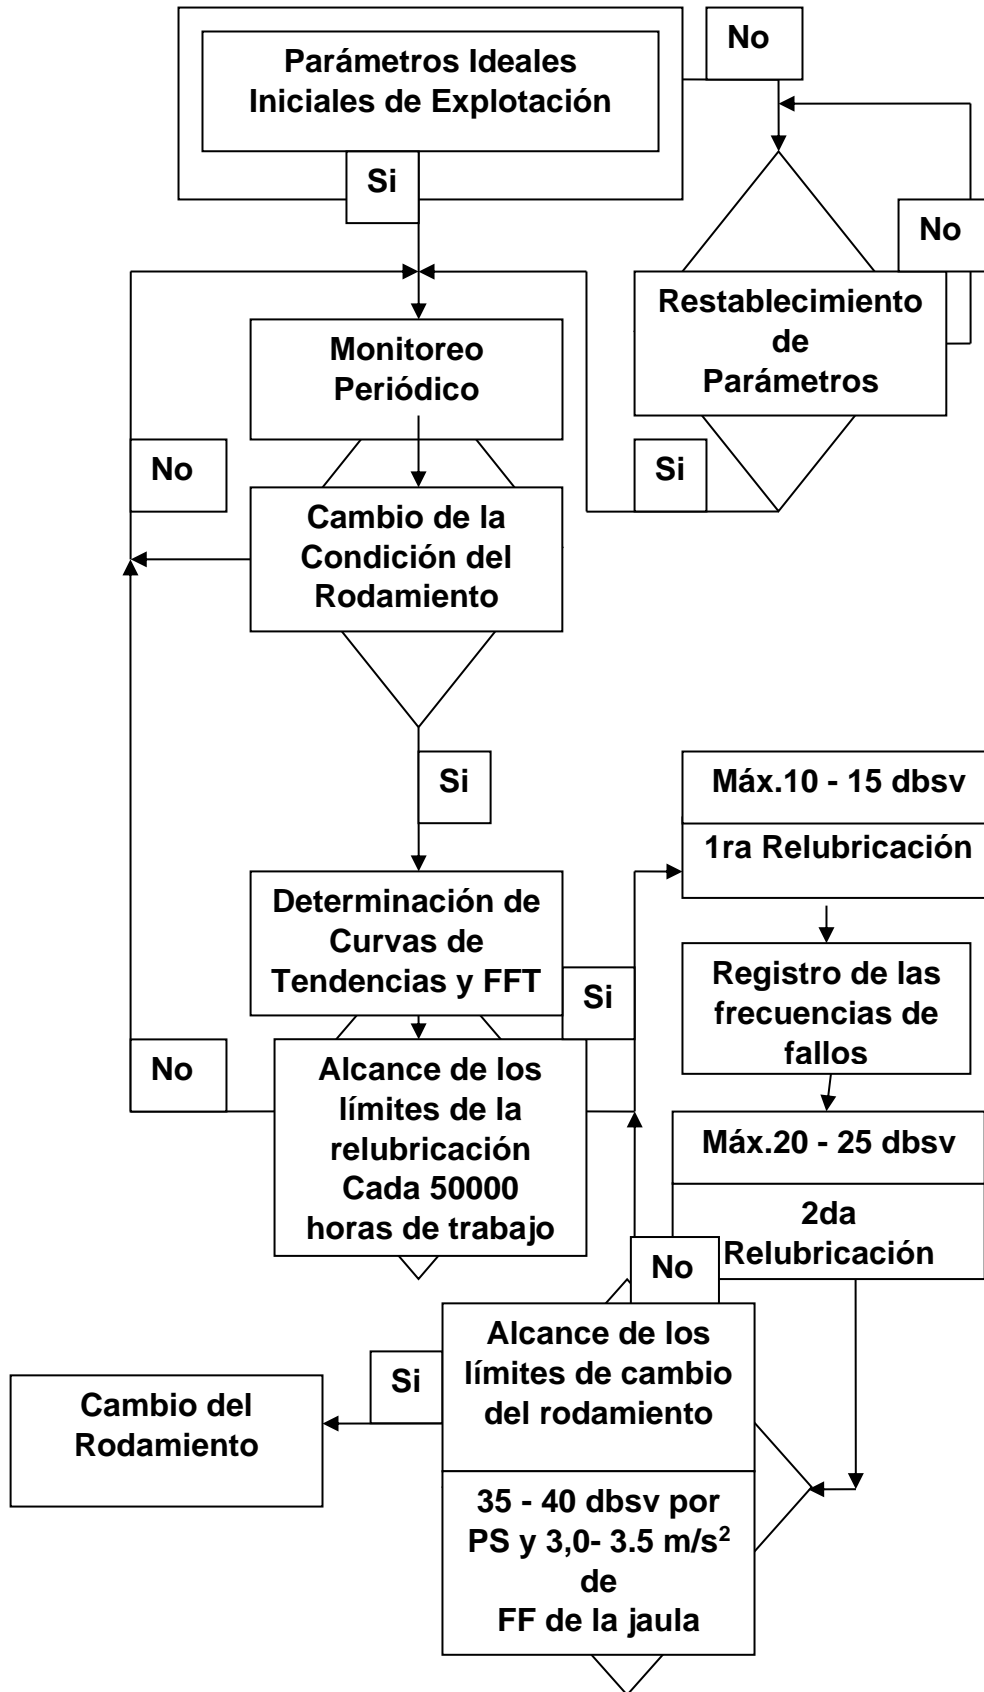
Algoritmo de relubricación y cambio de rodamiento.

La Guía contempla el empleo del algoritmo de relubricación y cambio de rodamiento.
