**TÍTULO: PROPUESTA DE SOLUCIONES PARA LA
REPARACIÓN CAPITAL DEL PEDRAPLÉN VIADUCTO
MATANZAS-VARADERO.**

Trabajo de Diploma en Ingeniería Civil

Matanzas, 2018

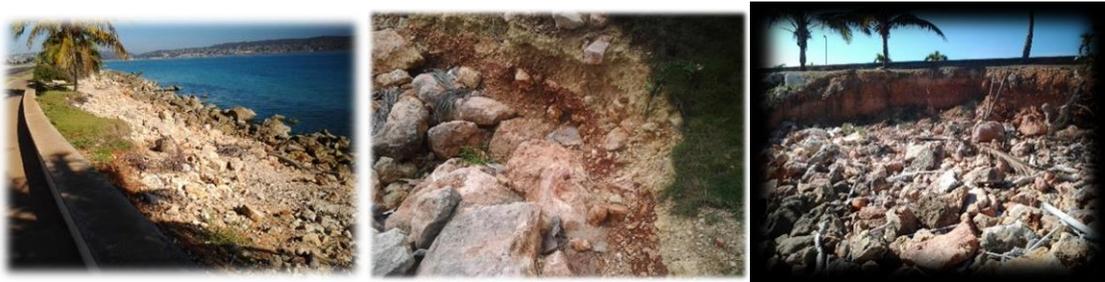
Figura 2.15. Talud.

En estas fotos se puede observar el estado del manto protector del talud con pérdidas de relleno de piedras (Grado C) y tramos con mejor conservación (Grado B). En general se observa un grado de deterioro importante en la terraza de piedras que conforman esta protección producto a desplazamiento del relleno de piedra. Éstas se observan afectadas por la erosión, evidenciada en la pérdida de su volumen por el impacto de las olas.

Desprendimiento y erosión del talud. Este es el daño más grave que se observa en la obra. Para su reparación se propone:

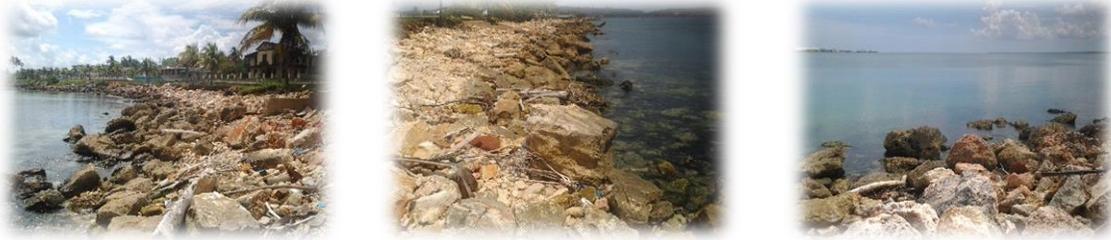
Figura 2.9. Sección I.

Se observa el material pétreo sumergido por el nivel medio del mar y desplazado producto al impacto directo de las olas. Grado B.Condición D

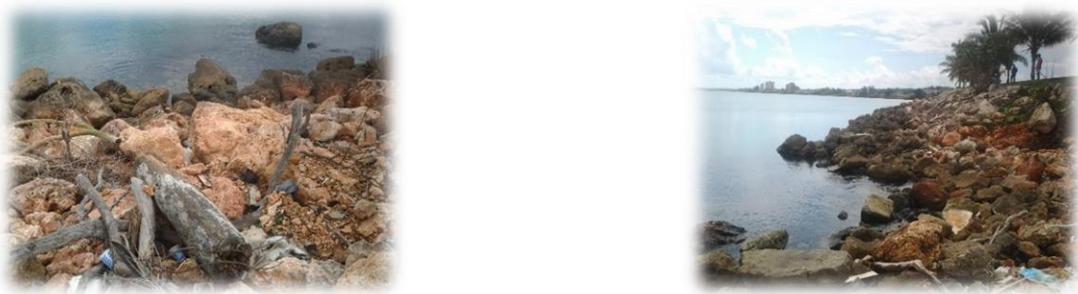
Figura 2.10. Sector II.

Se observa la falta de rocas para la protección de la alcantarilla No.4 y en este mismo sitio hay desplazamiento de rocas en una producto a la acción directa de las olas.

Grado A.Condición D

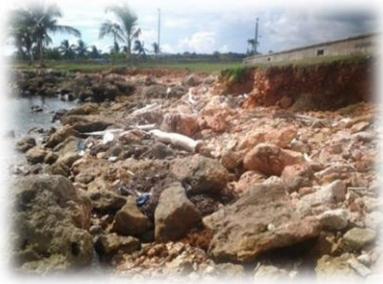
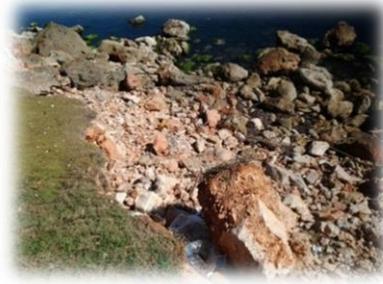
Figura 2.11. Sector III.

Se observa el material pétreo sumergido por el nivel medio del mar y desplazamiento de rocas producto al embate directo de las olas. Grado B.

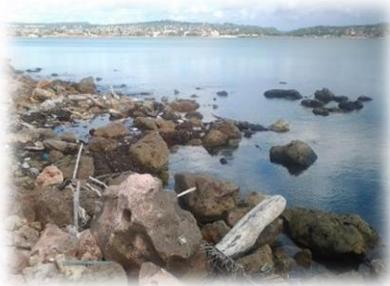
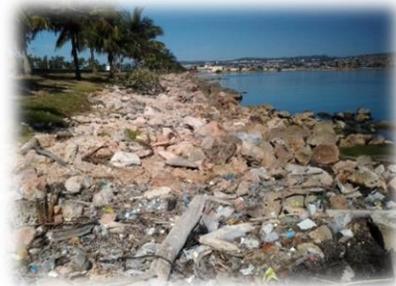
Figura 2.12. Sector IV.

Se observa los deslizamientos de las rocas solo en esta zona debido a la acción directa de las olas. Grado A.

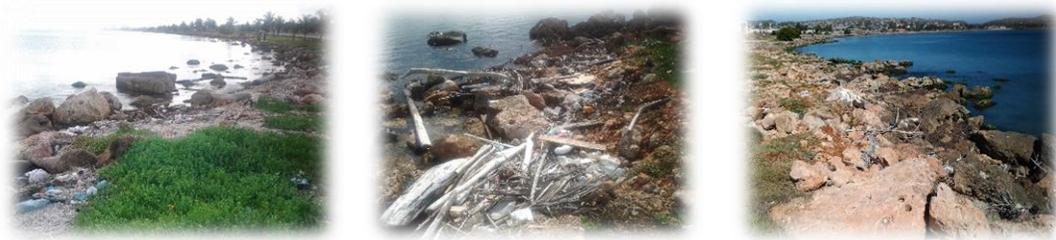
Figura 2.13. Sector V.

Se observan desplazamiento de las rocas en algunas zonas debido al embate de las olas y la falta de rocas de protección alrededor de la alcantarilla No.5.

Grado A.Condición D.

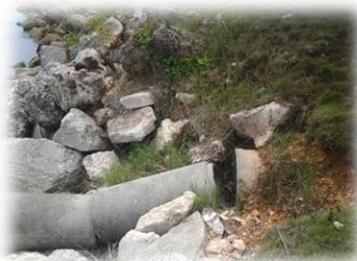
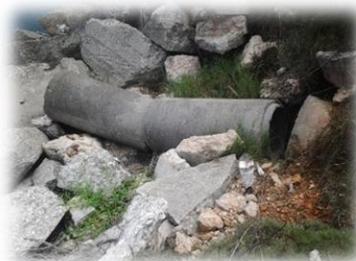
Figura 2.1 Alcantarilla No.1. Sector I. Estación 0+0.32

Se observa el tubo fracturado por la acción directa de las olas, las rocas protectoras están muy separadas de ella. Se observa que su apoyo es el terreno natural y no se encuentra protegida por ninguna caseta. Grado A

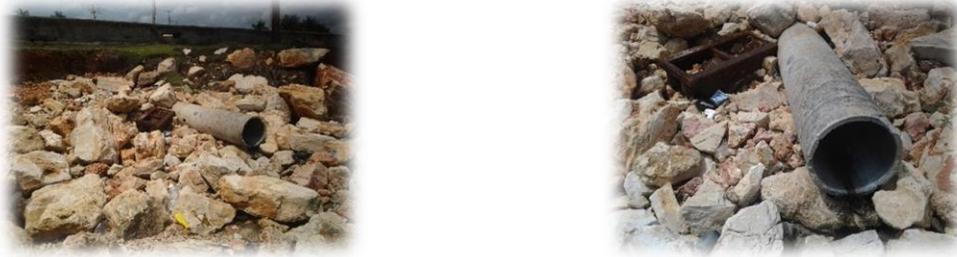
Figura 2.2 Alcantarilla No.2. Sector I. Estación 0+0.84

Se observa el tubo está fracturado por la acción directa de las olas, las rocas protectoras están muy separadas de ella. Se observa que su apoyo es el terreno natural y no se encuentra protegida por ninguna caseta. Grado A

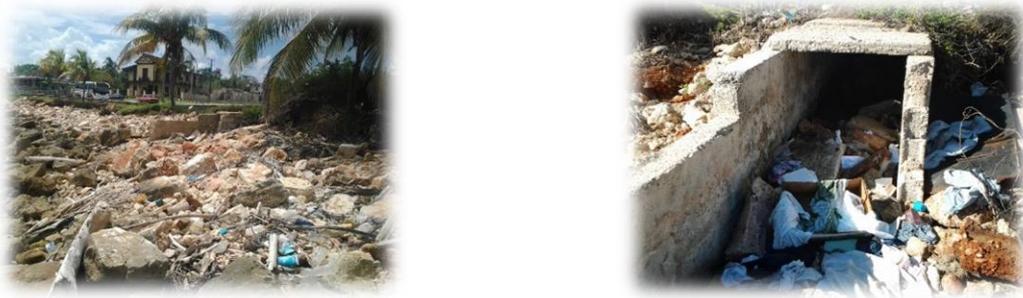
Figura 2.3. Alcantarilla No.3. Sector I. Estación 0+0.95

Se observa acumulación de segregaciones y basuras debido a las altas mareas. Grado A

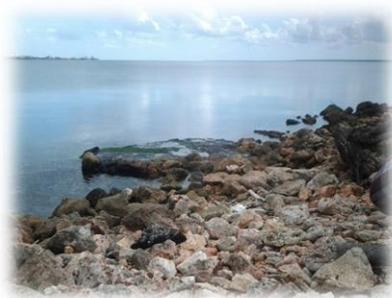
Figura 2.4. Alcantarilla No.4. Sector II. Estación 0+1.24

Se observa que sus rocas protectoras están separadas de ella o se encuentran sumergidas por el nivel medio del mar reduciendo su capacidad protectora de la acción directa de las olas. Grado A

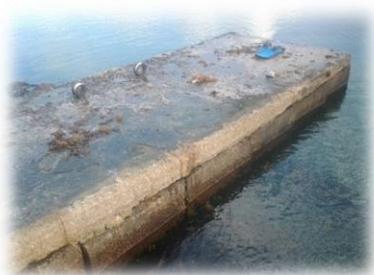
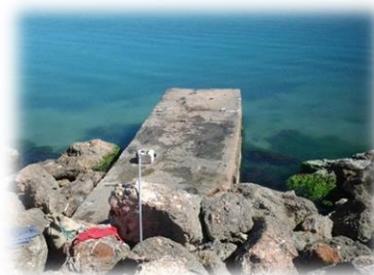
Figura 2.5. Alcantarilla No.5. Sector V. Estación 0+7.60

Se observa que las rocas protectoras están separadas de ella o se encuentran sumergidas por el nivel medio del mar reduciendo su capacidad protectora de la acción directa de las olas. Grado A

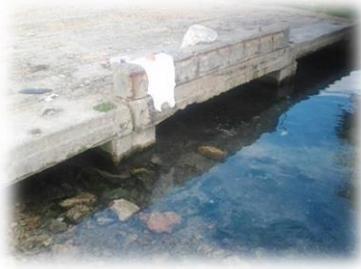
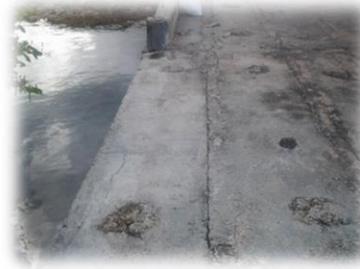
Figura 2.6. Alcantarilla No.6. Sector VI. Estación 0+9.00

Se observan pequeñas grietas, fisuras tanto verticales como horizontales de (2 x 40)cm aproximadamente, fallas en las juntas de (30 x 10)cm y presenta un grado de corrosión leve debido a la falta de mantenimiento. Grado A

Fisuras, grietas, corrosión y juntas. Este son otros de los daños que se aprecian en las alcantarillas No. 6 y 8 respectivamente. Para su reparación se proponen trabajos de mantenimiento con mezclas de hormigón.

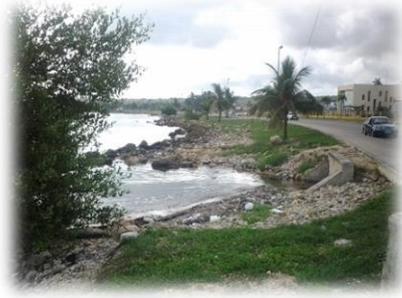
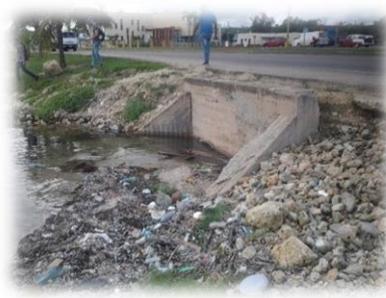
Figura 2.8. Alcantarilla No.8. Sector VI. Estación 1+0.80

Se observa la existencia de pequeñas fisuras, grietas (10 x 30) cm y un grado de corrosión severo debido a su falta de mantenimiento. Grado A
